UNIVERSIDAD CÉSAR VALLEJO

**Evaluación de fallas superficiales con drone y mejoramiento con lignina
de la mezcla asfáltica del pavimento flexible, Avenida Bertello, Callao
2023**

**TESIS PARA OBTENER EL TÍTULO PROFESIONAL DE:
Ingeniero Civil**

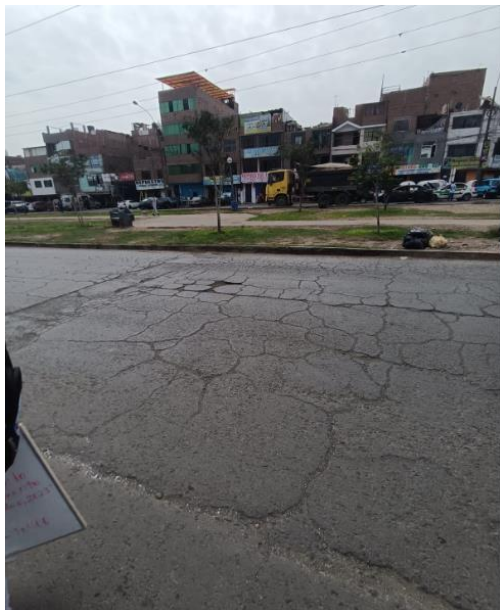
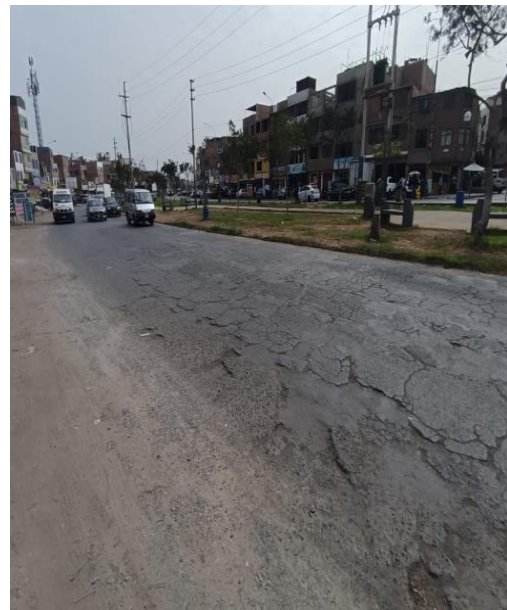
Según la figura 26, se puede apreciar los diferentes grados de daños que están presentes en la calzada flexible en estudio, la información obtenida se realizó con la tabla N°05 y se estableció que la calzada flexible de la avenida Bertello presenta 23% de daño nivel alta, 48% de daño nivel media y 29% de severidad alta . Es decir, la calzadade estudio se ubica en promedio en un estado de severidad media. Dentro de las severidades mencionadas , se encuentras daños de diferentes clases, entre ellastenemos: la piel de cocodrilo, fisuras longitudinales y transversales, grietas en bloque, exudación ,huecos, corrugación, grieta de borde, abultamiento y hundimiento, parches, desnivel carril/berma, todo ello visualizado mediante el uso del drone y evaluación en campo y gabinete.

Figura 29 y 30. Pavimento en grado de severidad alto visualizado en campo

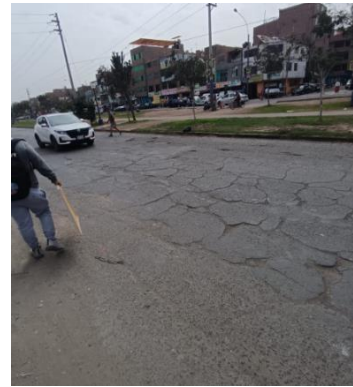
Imagen 28. Tránsito vehicular en pavimento flexible con huecos, piel de cocodrilo
