UNIVERSIDAD CÉSAR VALLEJO

**FACULTAD DE INGENIERÍA Y ARQUITECTURA
ESCUELA PROFESIONAL DE INGENIERÍA CIVIL**

Propuesta de alternativa de intervención en la condición
operacional del pavimento flexible, carretera Huaraz - Toclla, región
Ancash, año 2023

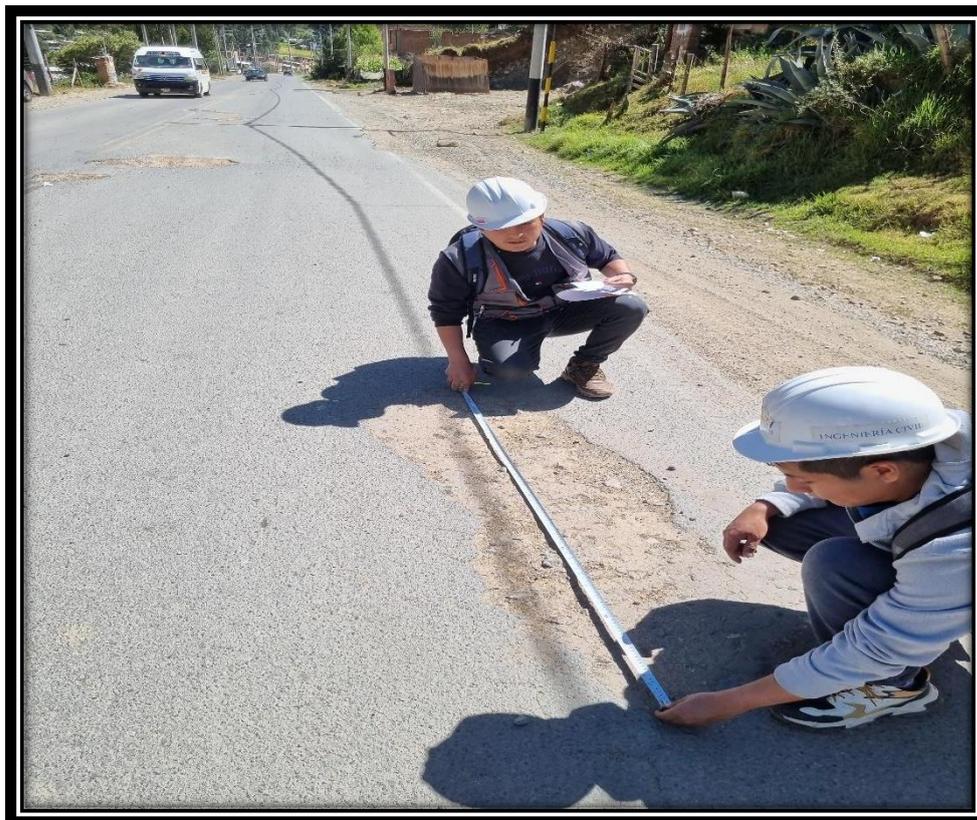
➤ IMAGEN 1: FALLA DE GRIETA DE BORDE
