UNIVERSIDAD CÉSAR VALLEJO

“Evaluación de la superficie del pavimento flexible en la Av. Industrial aplicando el método del PCI y Índice de Rugosidad, Chimbote – Áncash 2019”

**TESIS PARA OBTENER EL TÍTULO PROFESIONAL DE:
INGENIERO CIVIL**

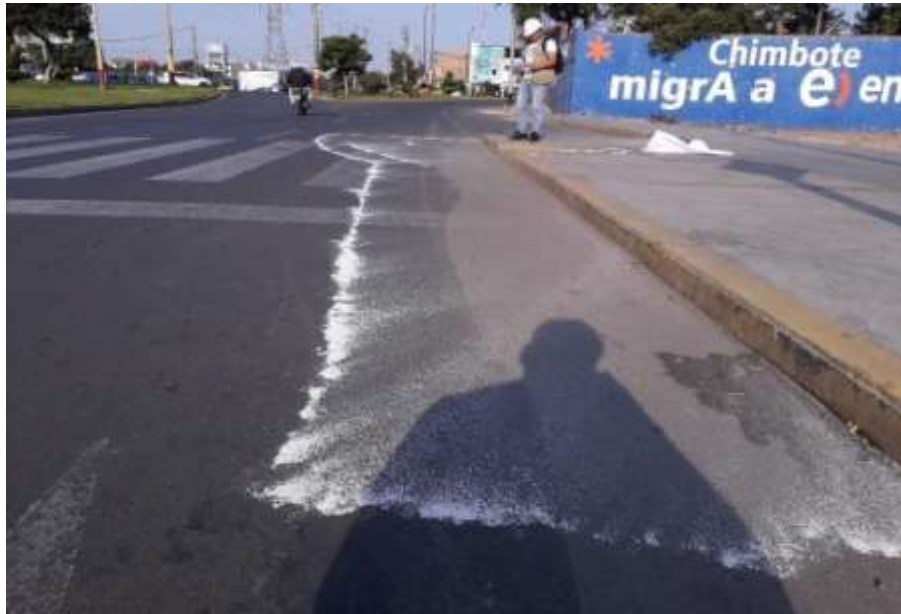
GRÁFICO N° 1: INICIO DE TOMA DE MUESTRA
EXUDACIÓN

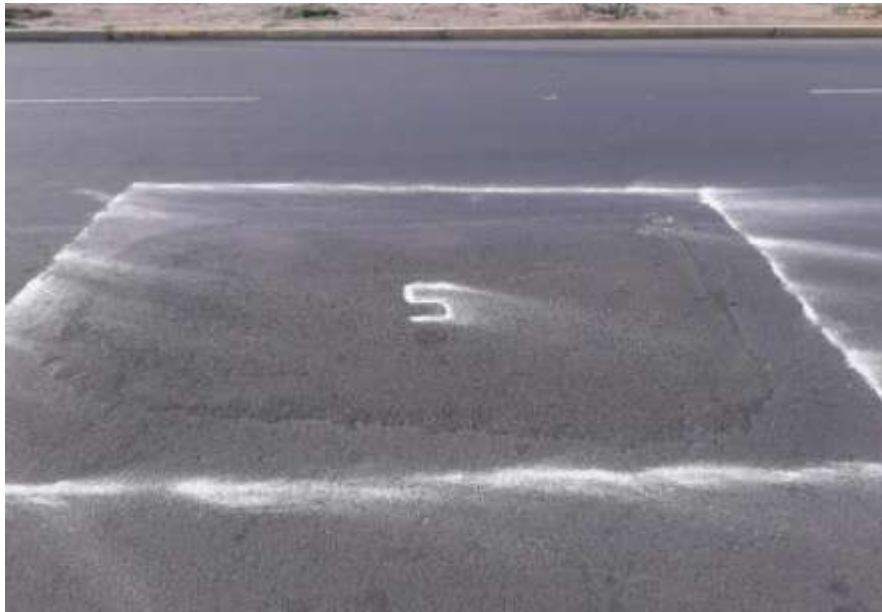
GRÁFICO N° 2: TOMA DE MUESTRA DE
PARCHEO

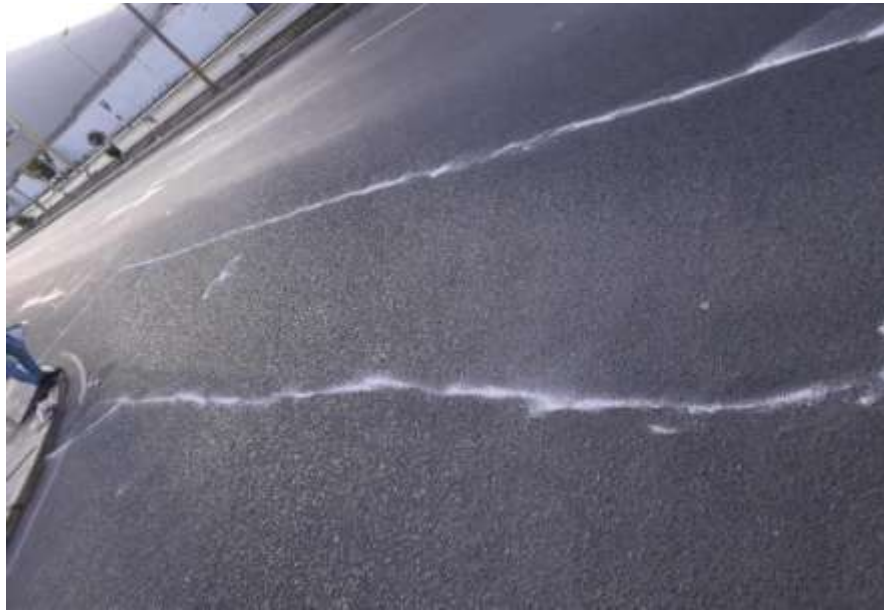
GRÁFICO N° 3: TOMA DE MUESTRA
PIEL DE COCODRILO

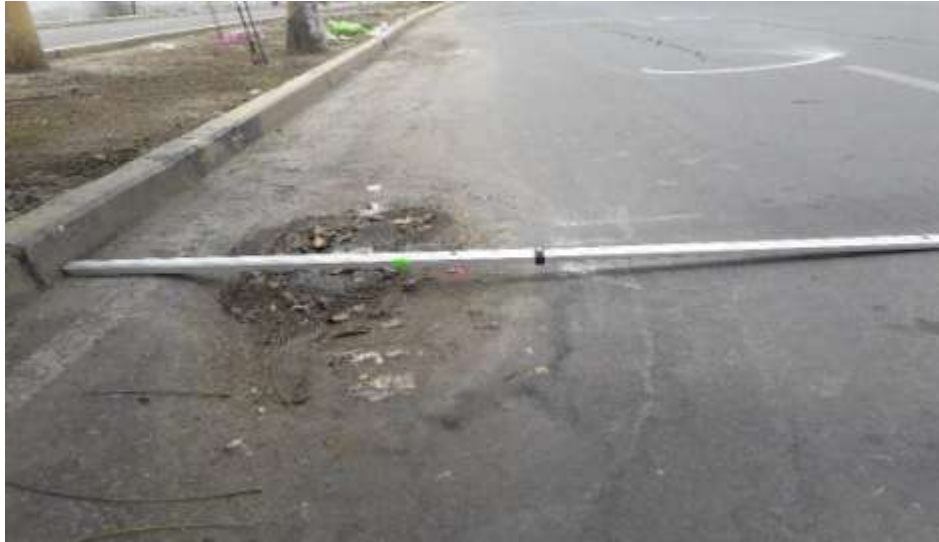
GRÁFICO N° 8: TOMA DE MUESTRA
DEPRESIÓN
