UNIVERSIDAD CÉSAR VALLEJO

Criterios comparativos de evaluación de fallas en pavimentos para determinar su serviciabilidad y estrategia de conservación, San Luis, Cañete

TESIS PARA OPTAR EL TITULO PROFESIONAL DE:

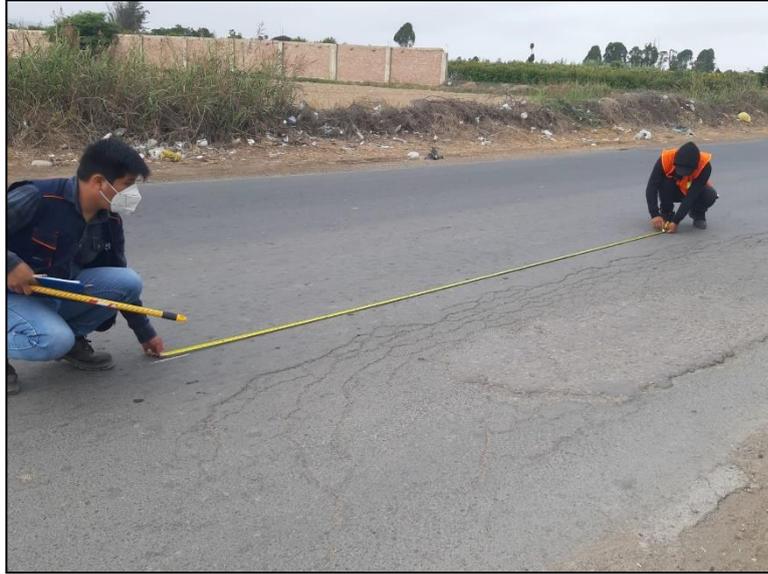
Piel de cocodrilo de la progresiva 0+036 al 0+072
Fuente: Elaboración propia

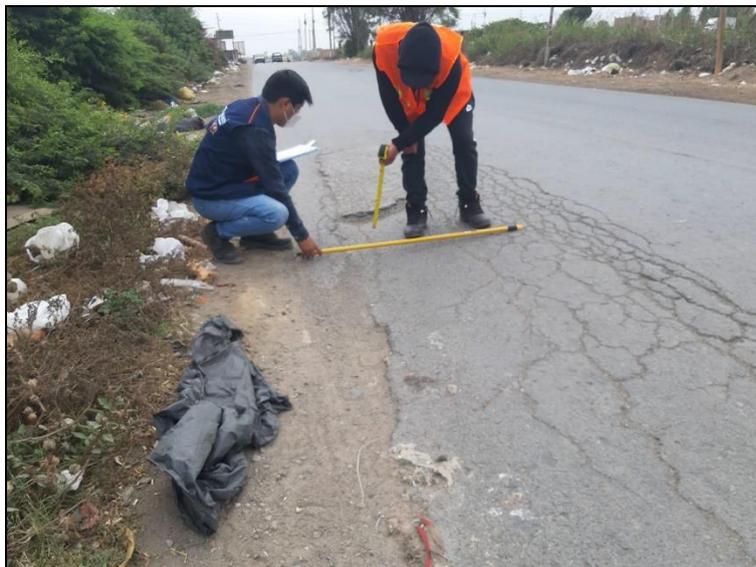
Piel de cocodrilo y ahuellamiento 0+036 al 0+072
Fuente: Elaboración propia

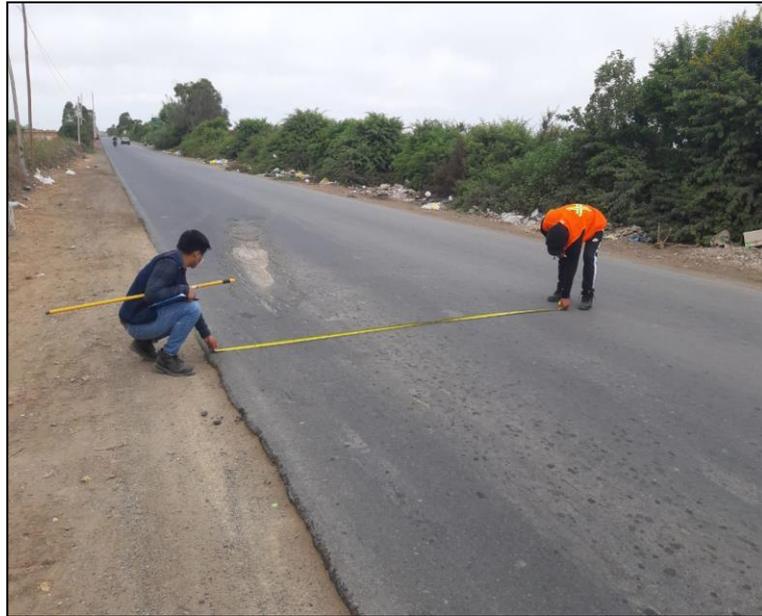
Ahuellamiento de la progresiva 0+036 al 0+072
Fuente: Elaboración propia

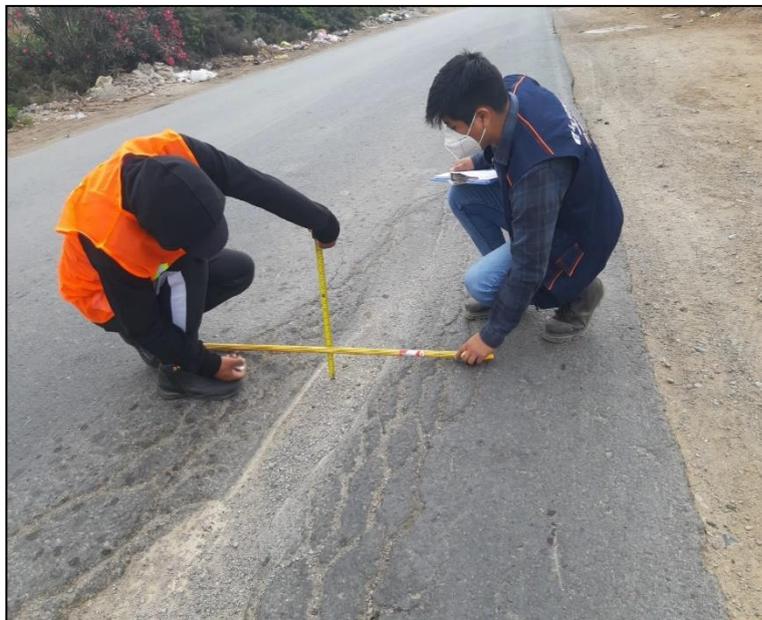
Ahuellamiento de la progresiva 0+036 al 0+072
Fuente: Elaboración propia

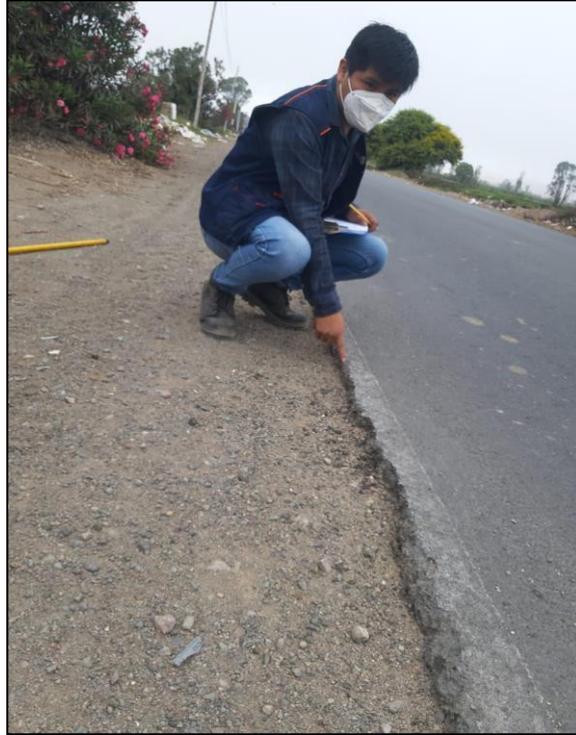
Desnivel carril/berma de la progresiva 2+304 al 2+340
Fuente: Elaboración propia

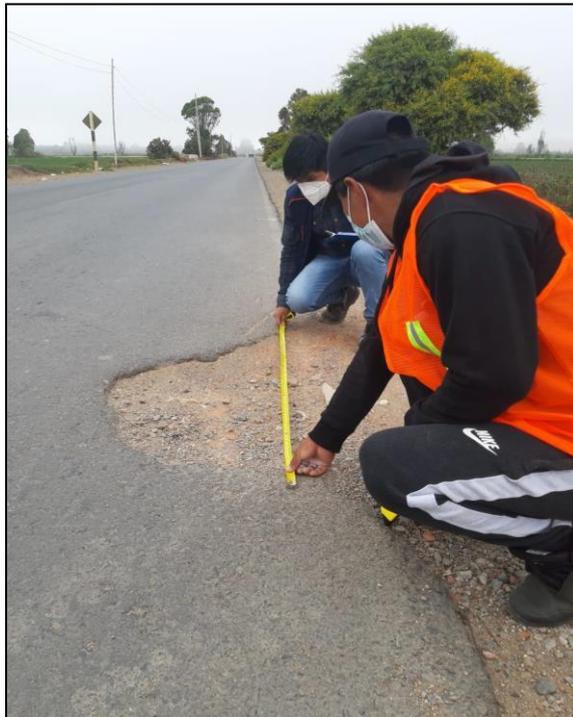
Bache en la progresiva 2+304 al 2+340
Fuente: Elaboración propia.

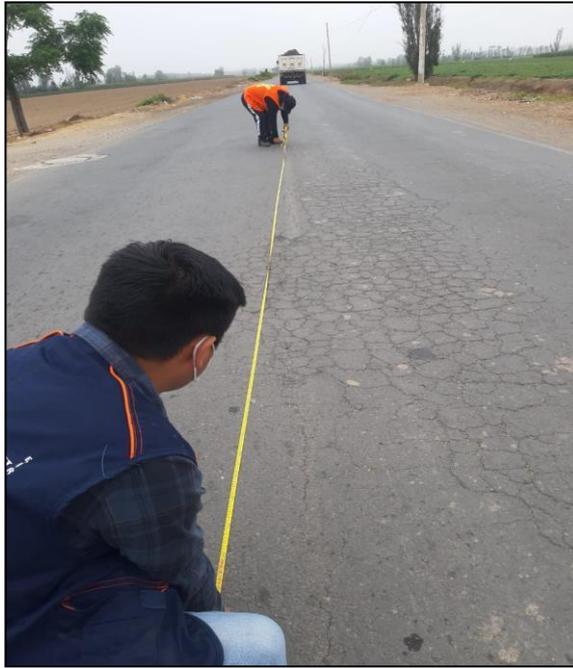
Piel de cocodrilo de la progresiva 2+304 al 2+340
Fuente: Elaboración propia

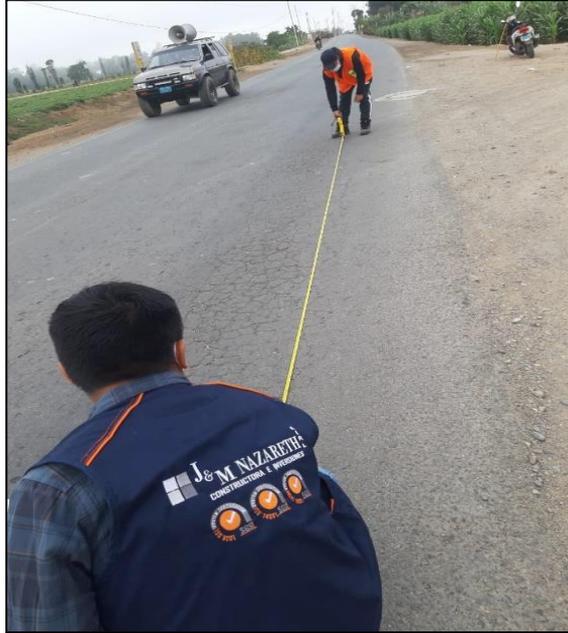
Piel de cocodrilo progresiva 3+384 al 3+420
Fuente: Elaboración propia.
