UNIVERSIDAD CÉSAR VALLEJO

**Evaluación superficial del pavimento flexible por el Método
Pavement Condition Index (PCI) en la vía Libertadores, Ayacucho
2020**

**TESIS PARA OPTAR EL TÍTULO PROFESIONAL DE:
Ingeniero Civil**

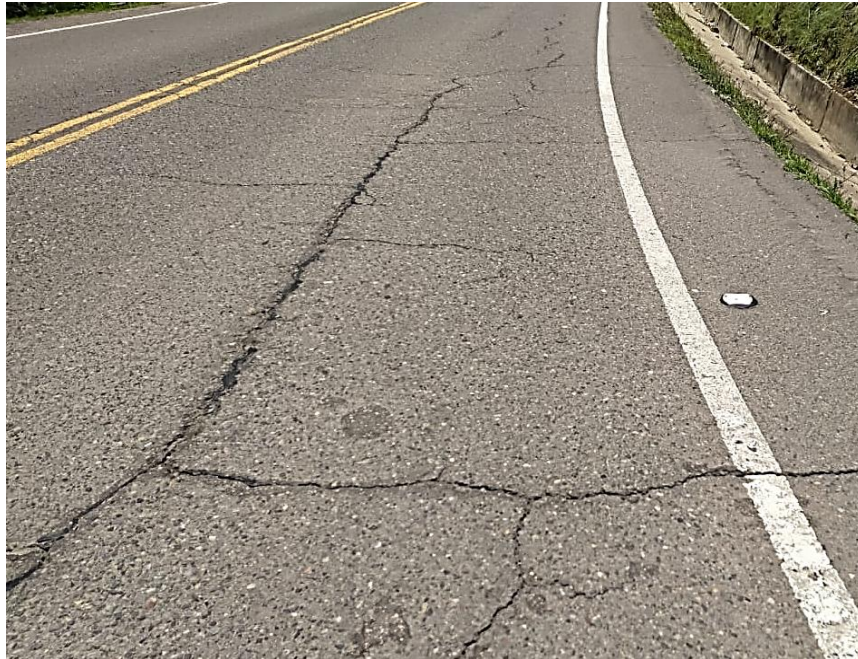
Figura N° 17: Falla tipo grietas longitudinales y transversales
