**“Evaluación de la condición del pavimento rígido empleando el método
PCI y fotogrametría aérea en el Jr. Beltrán Rivera, Puno - 2021.”**

**TESIS PARA OBTENER EL TÍTULO PROFESIONAL DE:
Ingeniero Civil**

Diseño de Infraestructura Vial

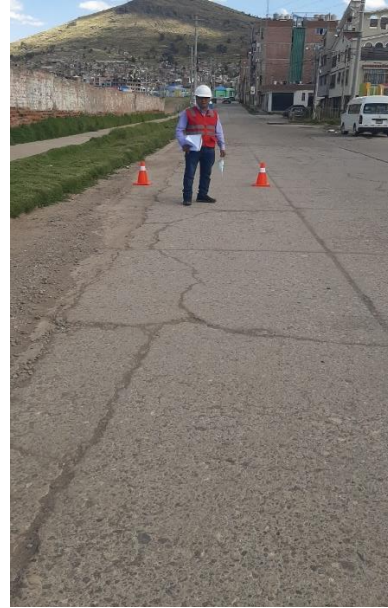
Falla de tipo pulimento de agregados
