Evaluación superficial del estado del pavimento flexible y  
verificación de tramos con fallas estructurales mediante  
Deflectometría, vía Juliaca – Lampa - Puno

**TESIS PARA OBTENER EL TÍTULO PROFESIONAL DE:  
Ingeniero Civil**

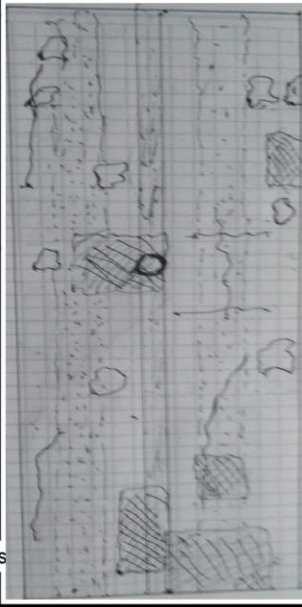
EXPLORACION DE LA CONDICION POR UNIDAD DE MUESTREO DEL TRAMO 5 DE LA CARRETERA JULIACA - LAMPA				ESQUEMA:			
<b>ZONA</b> Carr. Juliaca - Lampa		<b>ABSCISA INICIAL</b> Km 4 + 675	<b>UNIDAD DE MUESTREO</b> 9

<b>CODIGO VÍA</b> Tramo 5 (Km4 al Km5)		<b>ABSCISA FINAL</b> Km 4 + 700	<b>AREA DE MUESTREO</b> 185 m2				
<b>INSPECCIONADA POR:</b> Henry Ccama, Kennedy Turpo		<b>FECHA</b> 01/02/2021					
<b>No.</b>	<b>Daño</b>	<b>No.</b>	<b>Daño</b>				
1	Piel de cocodrilo	11	Parches				
2	Exudacion	12	Pulimiento de agregados				
3	Fisura en bloque	13	Baches (huecos)				
4	Abultamientos y hundimientos	14	Cruce de via ferrea				
5	Corrugación	15	Ahuellamiento				
6	Depresion	16	Desplazamiento				
7	Fisura de borde	17	Grieta parabolica				
8	Fisura de reflexion de junta	18	Hinchamiento				
9	Desnivel carril/berma	19	Desprendimiento de agregados				
10	Fisuras longitudinal y transversa						
DAÑO	SEVERIDAD	X	Y			LONGITUD	ANCHO

1	ALTA	3.73	0.00			2.67	2.83
1	ALTA	9.96	13.62			2.27	0.97
1	ALTA	18.55	4.37			2.50	1.27
1	ALTA	6.45	18.70			2.11	1.08
1	BAJA	2.70	1.18			3.70	1.82
10	ALTA	4.28	12.36			0.00	2.63
10	ALTA	4.76	15.74			0.00	1.91
10	ALTA	4.70	4.04			6.53	0.00
10	ALTA	0.64	2.53	4.99	0.00		
10	ALTA	5.60	12.26	4.94	0.00		
10	ALTA	0.44	17.74	4.80	0.00		
13	ALTA	1.90	9.34				
13	ALTA	6.54	9.93				
13	MODERADA	0.69	14.35				
13	ALTA	2.81	14.40				
13	MODERADA	6.91	16.45				
13	ALTA	2.11	17.80				
13	MODERADA	1.44	21.00				
13	ALTA	0.70	22.90				
13	MODERADA	6.09	21.40				
7	ALTA	21.14	7.27	0.89	0.35		
11	MODERADA	3.22	0.00	25.00	0.55		
19	ALTA	0.86	0.00	25.00	1.27		
19	ALTA	4.51	0.00	25.00	1.27

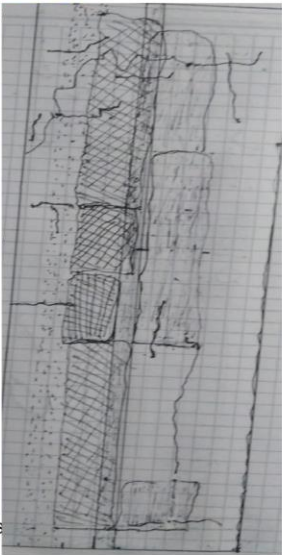
EXPLORACION DE LA CONDICION POR UNIDAD DE MUESTREO DEL TRAMO 5 DE LA CARRETERA JULIACA - LAMPA				ESQUEMA:			
<b>ZONA</b> Carr. Juliaca - Lampa		<b>ABSCISA INICIAL</b> Km 4 + 875	<b>UNIDAD DE MUESTREO</b> 11

<b>CODIGO VÍA</b> Tramo 5 (Km4 al Km5)		<b>ABSCISA FINAL</b> Km 4 + 900	<b>AREA DE MUESTREO</b> 185 m2				
<b>INSPECCIONADA POR:</b> Henry Ccama, Kennedy Turpo		<b>FECHA</b> 03/02/2021					
<b>No.</b>	<b>Daño</b>	<b>No.</b>	<b>Daño</b>				
1	Piel de cocodrilo	11	Parches

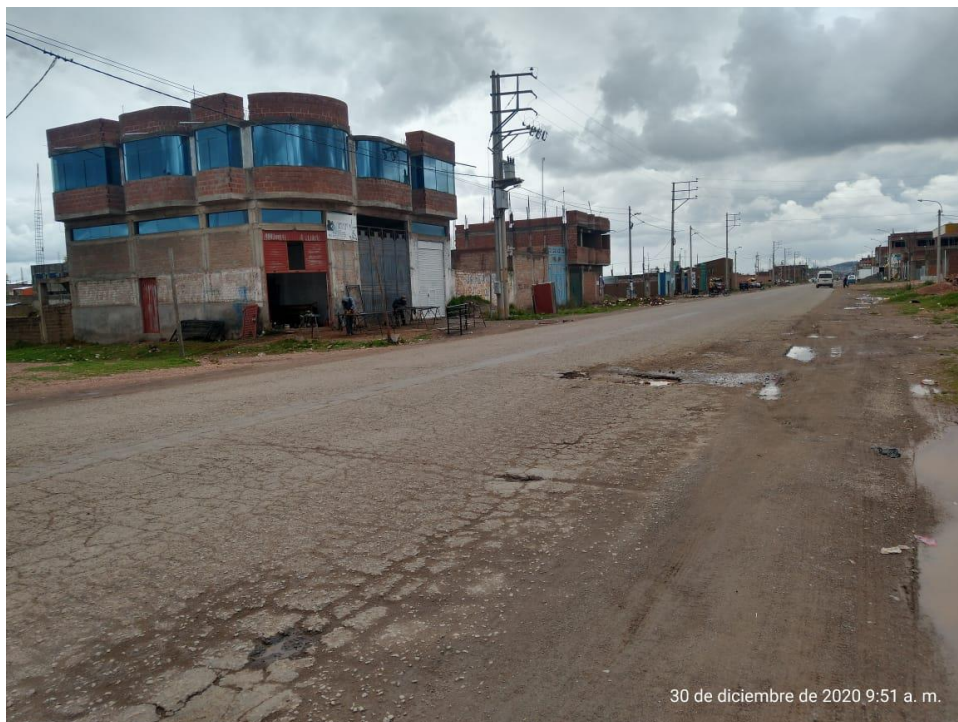
**Fotografía 4.** "Presencia de piel de cocodrilo, grieta transversal, y huecos con agua en el tramo 5 de la vía Juliaca - Lampa"

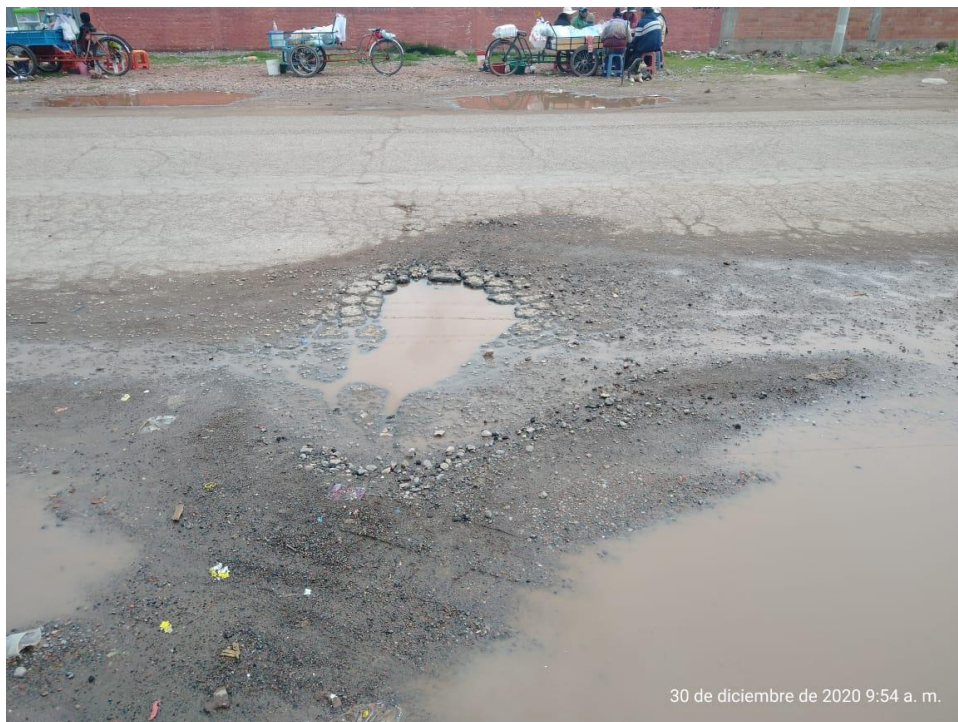
**Fotografía 10.** "Presencia de piel de cocodrilo, huecos con presencia de agua y desprendimientos ubicada en el tramo 5 de la vía Juliaca - Lampa"

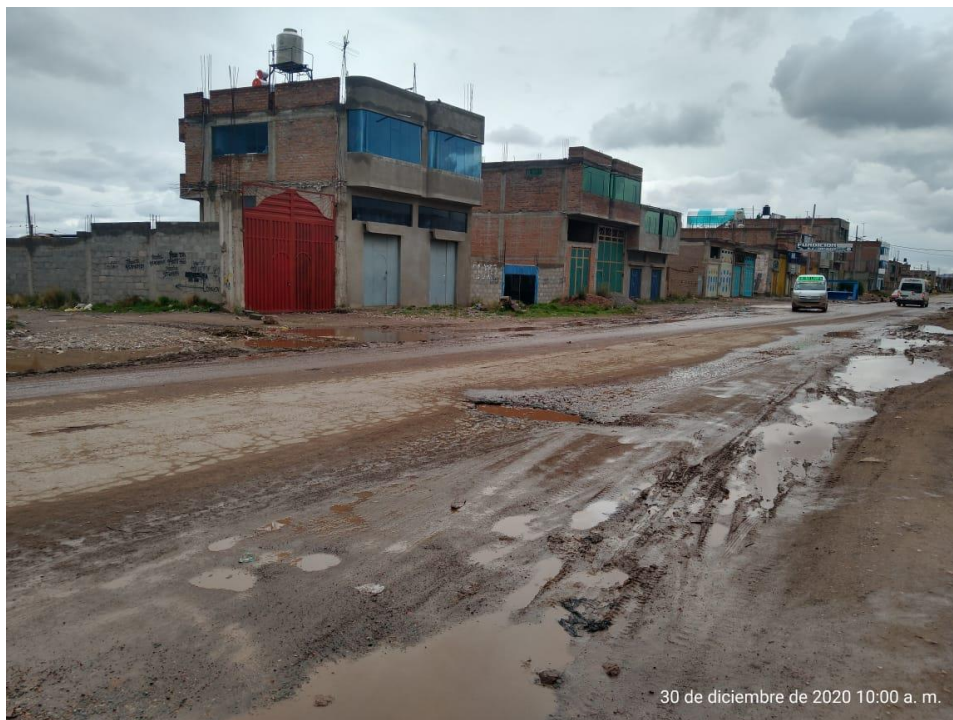
**Fotografía 17.** "Presencia de huecos, baches en la vía Juliaca - Lampa"

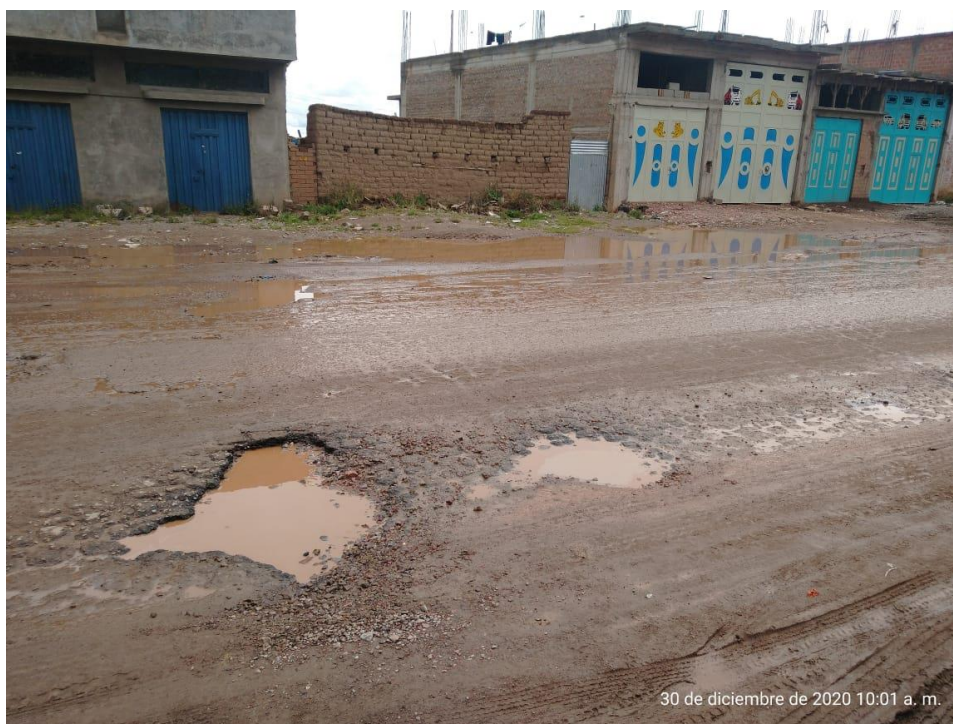
**Fotografía 18.** "Presencia de baches y piel de cocodrilo en la vía Juliaca - Lampa"

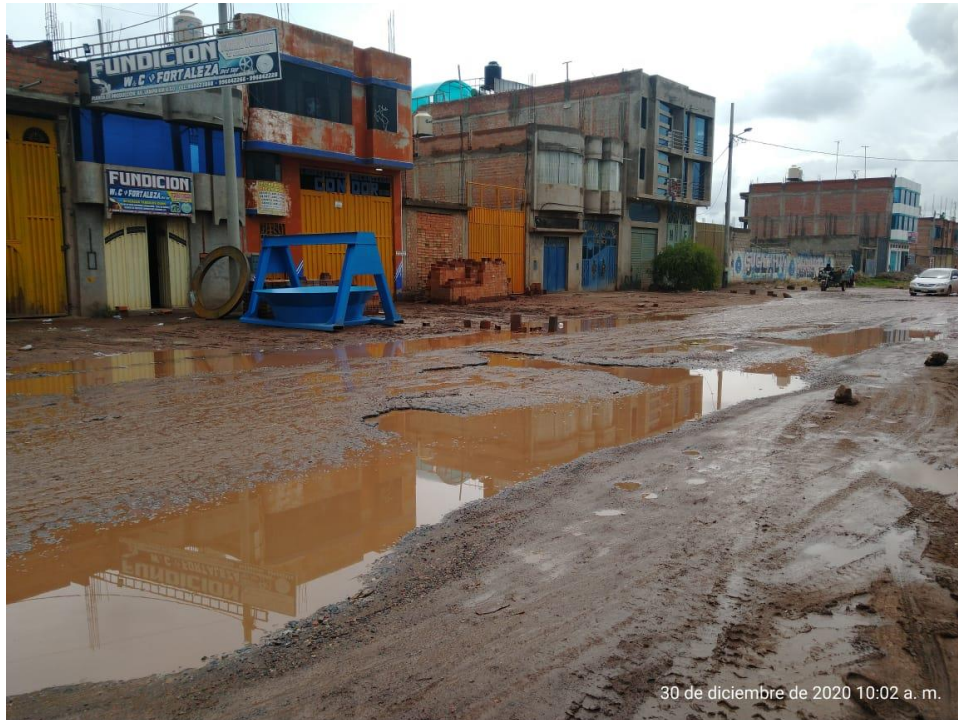
**Fotografía 19.** "Presencia de baches, huecos con empozamiento de agua causada por las lluvias en la carretera Juliaca - Lampa"

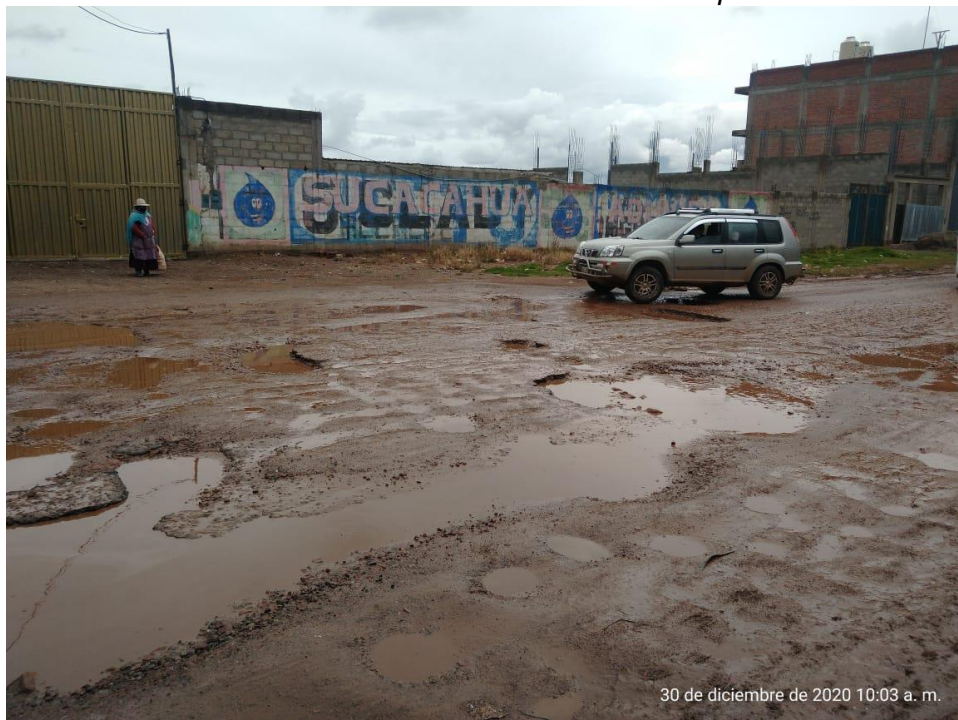
**Fotografía 20.** "Presencia de huecos en la vía Juliaca - Lampa"

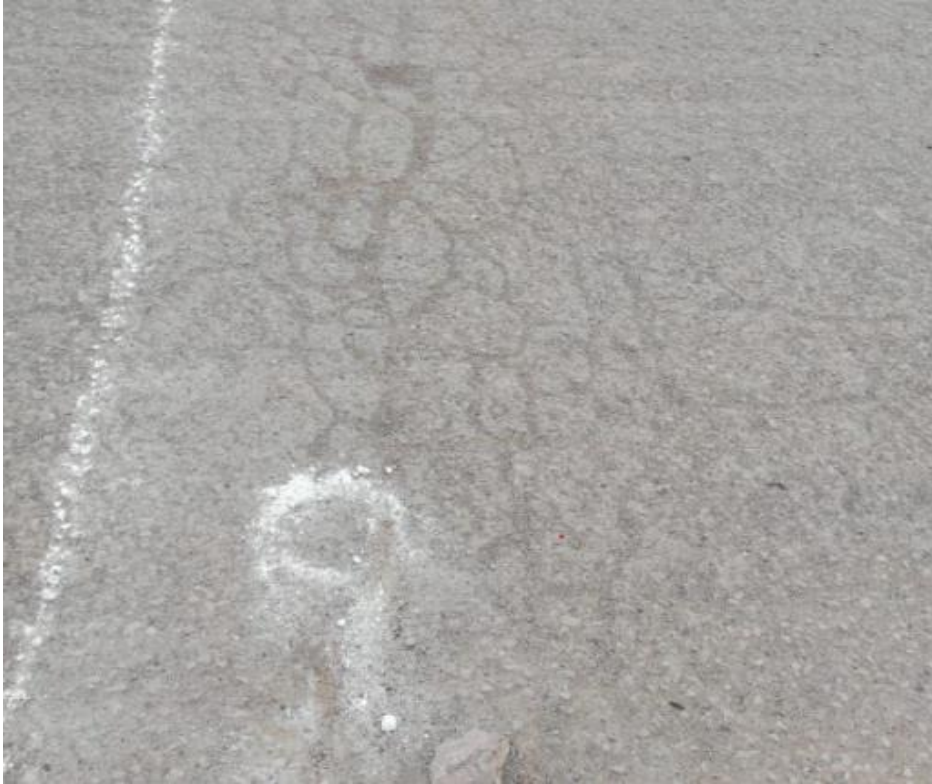
**Fotografía 78.** "Presencia de piel de cocodrilo en la unidad de evaluación N°09"

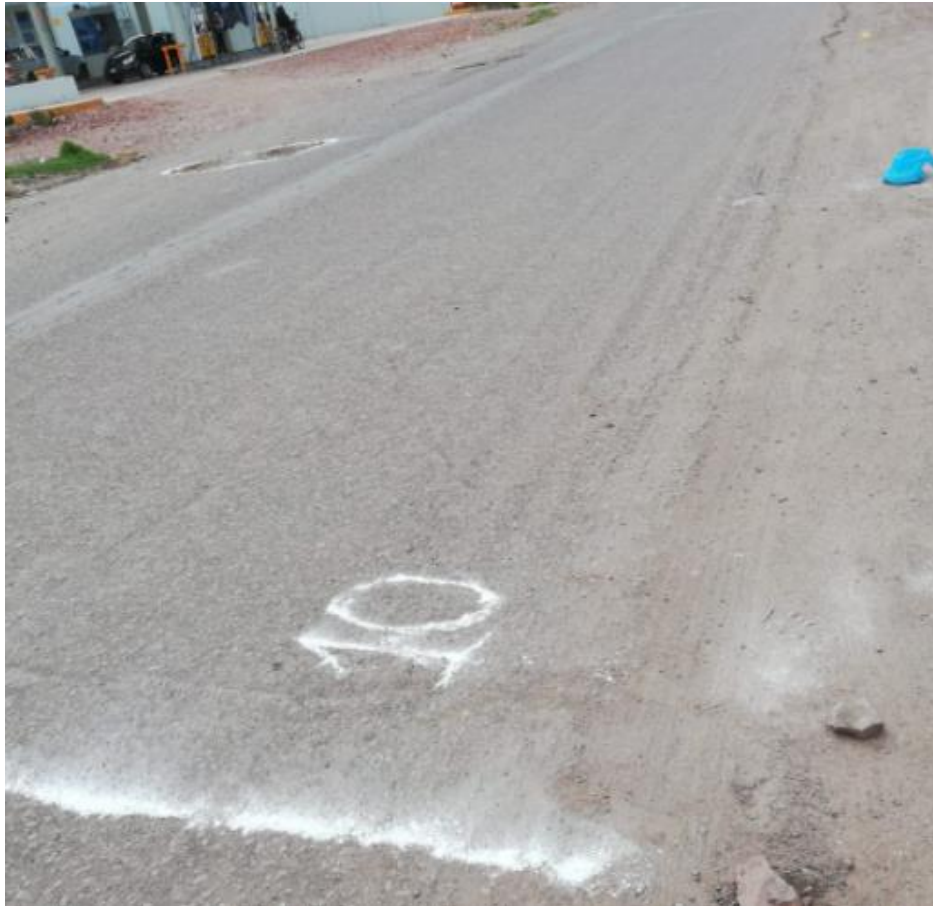
**Fotografía 83.** "Presencia de huecos de severidad alta en la unidad de evaluación N°09"
