**UNIVERSIDAD CÉSAR VALLEJO**

**FACULTAD DE INGENIERÍA Y ARQUITECTURA**  
**ESCUELA PROFESIONAL DE INGENIERÍA CIVIL**

“Aplicación de sobrecapas asfálticas de refuerzo para la rehabilitación de pavimentos rígidos metodología AASHTO 93 en ciudad de Huancayo - 2021”

Para este caso evaluaremos el pavimento rígido del Jr. Los Manzanos, tramo (Av. Ferrocarril – Prolongación Cajatambo), en el distrito de El Tambo, en la ciudad de Huancayo, ya que podemos observar que esta calle no es ajena al soportar cargas de un elevado tránsito vehicular, por ello observamos a lo largo de esta calle deficiencias en el pavimento, tales como fallas, que son importantes evaluar el daño causado en la vía. Este requiere la intervención a nivel de Rehabilitación, para su restauración a su condición de soporte inicial, es así que se propone realizar la aplicación de sobrecapas de refuerzo, utilizando el método AASHTO 93.

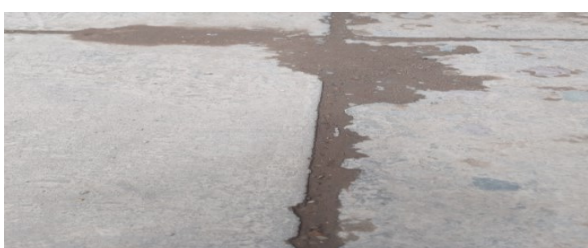
<b>"EVALUACIÓN DE LA CONDICIÓN ACTUAL DEL PAVIMENTO RÍGIDO EXISTENTE DEL JR. LOS MANZANOS ( AV. FERROCARRIL - PROLONG. CAJATAMBO)"</b>							
Nombre de vía:	JIRON LOS MANZANOS						
Número de losas:	8						
Fecha:	05/04/2021						
<b>Condición del pavimento</b>							
Blow up=21; Grieta de esquina=22; Losa dividida=23; Grieta de durabilidad "D"=24; Escala=25; Sello de Junta =26; Desnivel Carril/Berma=27; Grieta Lineal=28; Parcheo (grande)=29; Parcheo (pequeño)=30; Pulimento de agregados=31; Popouts=32; Bombeo =33; Punzonamiento=34; Cruce de vía férrea=35; Descorchamiento=36; Retracción=37; Descascaramiento de esquina=38; Descaramiento de junta.							
SEVERIDAD	L	Bajo	M	Medio	H	Alto	
<b>Evaluación visual de la Falla</b>							
TIPO DE FALLA	SEVERIDAD	NÚMERO DE LOSAS	DENSIDAD %	VALOR DEDUCIDO			
26	Sello de junta	H	2	25.00	8.00		
29	Parcheo grande	M	3	37.50	27.00

31	Pulimento de agregados		3	37.50	7.00		
Números de deducidos (q)		3.00					
Valor deducido mas alto (HDV)		27.00					
Número admisible de deducidos (mi)		7.70					
<b>CÁLCULO DEL PCI</b>							
N°	VALORES DEDUCIDOS				TOTAL	q	CDV
1	27.00	8.00	7.00		42.00	3.00	27.00
2	27.00	8.00	2.00		37.00	2.00	30.00
3	27.00	2.00	2.00		31.00	1.00	31.00
$PCI = 100 - \text{Max CDV}$ PCI = 69.00		<b>MUY BUENO</b>					
<b>Falla existente en el pavimento</b>

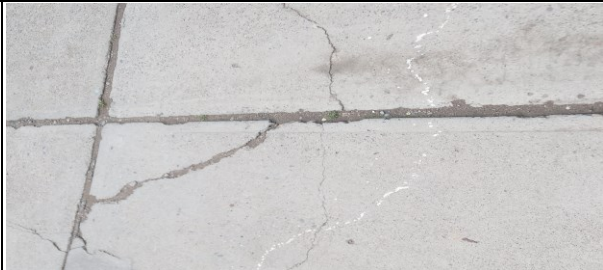
<b>"EVALUACIÓN DE LA CONDICIÓN ACTUAL DEL PAVIMENTO RÍGIDO EXISTENTE DEL JR. LOS MANZANOS ( AV. FERROCARRIL - PROLONG. CAJATAMBO)"</b>							
Nombre de vía:	JIRON LOS MANZANOS						
Número de losas:	8						
Fecha:	05/04/2021						
<b>Condición del pavimento</b>							
Blow up=21; Grieta de esquina=22; Losa dividida=23; Grieta de durabilidad "D"=24; Escala=25; Sello de Junta =26; Desnivel Carril/Berma=27; Grieta Lineal=28; Parcheo (grande)=29; Parcheo (pequeño)=30; Pulimento de agregados=31; Popouts=32; Bombeo =33; Punzonamiento=34; Cruce de vía férrea=35; Desconchamiento=36; Retracción=37; Descascaramiento de esquina=38; Descaramiento de junta=39.							
<b>SEVERIDAD</b>	<input type="checkbox"/> L <input type="checkbox"/> Bajo	<input type="checkbox"/> M <input type="checkbox"/> Medio	<input type="checkbox"/> H <input type="checkbox"/> Alto

<b>Evaluación visual de la Falla</b>							
TIPO DE FALLA	SEVERIDAD	NÚMERO DE LOSAS	DENSIDAD %	VALOR DEDUCIDO			
22	Grieta de esquina	H	3	37.50	58.00		
26	Sello de junta	M	3	37.50	4.00		
39	Descascaramiento de junta	L	2	25.00	5.00		
Números de deducidos (q)		3.00					
Valor deducido mas alto (HDVi)		58.00					
Número admisible de deducidos (mi)		4.86					
<b>CÁLCULO DEL PCI</b>							
N°	VALORES DEDUCIDOS				TOTAL	q	CDV
1	58.00	5.00	4.00		67.00	3.00	41.00
2	58.00	5.00	2.00		65.00	2.00	49.00
3	58.00	2.00	2.00		62.00	1.00	62.00
<b>PCI = 100 - Max CDV</b> <b>PCI = 38.00</b>		<b>MALO</b>					
<b>Falla existente en el pavimento</b>

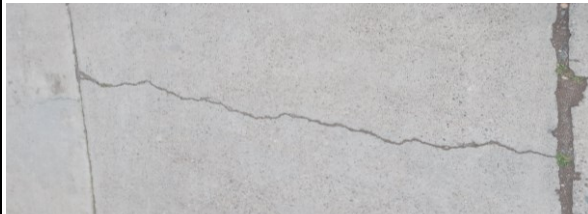
<b>"EVALUACIÓN DE LA CONDICIÓN ACTUAL DEL PAVIMENTO RÍGIDO EXISTENTE DEL JR. LOS MANZANOS ( AV. FERROCARRIL - PROLONG. CAJATAMBO )"</b>						
Nombre de vía:	JIRON LOS MANZANOS					
Número de losas:	8					
Fecha:	05/04/2021					
<b>Condición del pavimento</b>						
Blow up=21; Grieta de esquina=22; Losa dividida=23; Grieta de durabilidad "D"=24; Escala=25; Sello de Junta =26; Desnivel Carril/Berma=27; Grieta Línea=28; Parcheo (grande)=29; Parcheo (pequeño)=30; Pulimento de agregados=31; Popouts=32; Bombeo =33; Punzonamiento=34; Cruce de vía férrea=35; Desconchamiento=36; Retracción=37; Descascaramiento de esquina=38; Descaramiento de junta.						
SEVERIDAD	L	Bajo	M	Medio	H	Alto
<b>Evaluación visual de la Falla</b>						
TIPO DE FALLA	SEVERIDAD	NÚMERO DE LOSAS	DENSIDAD %	VALOR DEDUCIDO		
22	Grieta de esquina	L	2	25.00	21.00	
28	Grieta lineal	M	1	12.50	10.00

39	Descascaramiento de junta	M	4	50.00	19.00	
Números de deducidos (q)		3.00				
Valor deducido mas alto (HDV)		21.00				
Número admisible de deducidos (mi)		8.26				
<b>CÁLCULO DEL PCI</b>						
N°	VALORES DEDUCIDOS			TOTAL	q	CDV
1	21.00	19.00	10.00	50.00	3.00	32.00
2	21.00	19.00	2.00	42.00	2.00	33.00
3	21.00	2.00	2.00	25.00	1.00	25.00
$PCI = 100 - \text{Max CDV}$ $PCI = 67.00$		<b>MUY BUENO</b>				
<b>Falla existente en el pavimento</b>						
<b>% DE DENSIDAD DE FALLA</b>

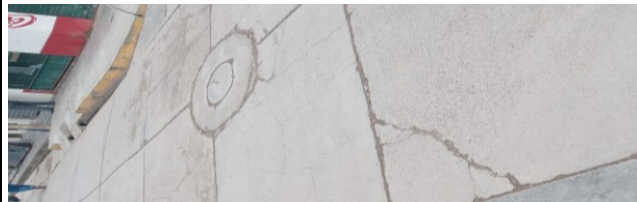
<b>"EVALUACIÓN DE LA CONDICIÓN ACTUAL DEL PAVIMENTO RÍGIDO EXISTENTE DEL JR. LOS MANZANOS ( AV. FERROCARRIL - PROLONG. CAJATAMBO)"</b>							
Nombre de vía:	JIRON LOS MANZANOS						
Número de losas:	8						
Fecha:	05/04/2021						
<b>Condición del pavimento</b>							
Blow up=21; Grieta de esquina=22; Losa dividida=23; Grieta de durabilidad "D"=24; Escala=25; Sello de Junta =26; Desnivel Carril/Berma=27; Grieta Lineal=28; Parcheo (grande)=29; Parcheo (pequeño)=30; Pulimento de agregados=31; Popouts=32; Bombeo =33; Punzonamiento=34; Cruce de vía férrea=35; Desconchamiento=36; Retracción=37; Descascaramiento de esquina=38; Descaramiento de junta.							
<b>SEVERIDAD</b>	<input type="checkbox"/> L	<input type="checkbox"/> Bajo	<input type="checkbox"/> M	<input type="checkbox"/> Medio	<input type="checkbox"/> H	<input type="checkbox"/> Alto

<b>Evaluación visual de la Falla</b>							
TIPO DE FALLA	SEVERIDAD	NÚMERO DE LOSAS	DENSIDAD %	VALOR DEDUCIDO			
22	Grieta de esquina	M	4	50.00	53.00		
26	Sello de junta	H	2	25.00	8.00		
28	Grieta lineal	M	1	12.50	10.00		
38	Descascaramiento de esquina	L	1	12.50	1.00		
Números de deducidos (q)		3.00					
Valor deducido mas alto (HDV <sub>i</sub> )		53.00					
Número admisible de deducidos (m <sub>i</sub> )		5.32					
<b>CÁLCULO DEL PCI</b>							
N°	VALORES DEDUCIDOS				TOTAL	q	CDV
1	53.00	10.00	8.00	2.00	73.00	4.00	42.00
2	53.00	10.00	8.00	2.00	73.00	3.00	57.00
3	53.00	10.00	2.00	2.00	67.00	2.00	50.00
4	53.00	2.00	2.00	2.00	59.00	1.00	59.00
$PCI = 100 - \text{Max CDV}$ PCI = 41		<b>REGULAR</b>					
<b>Falla existente en el pavimento</b>							
<b>% DE DENSIDAD DE FALLA</b>

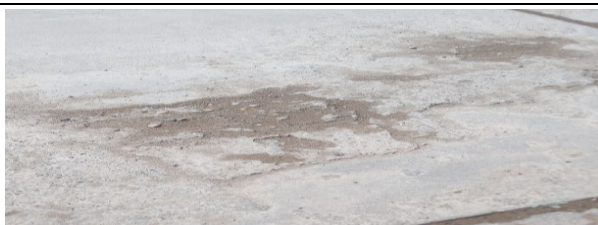
<b>"EVALUACIÓN DE LA CONDICIÓN ACTUAL DEL PAVIMENTO RÍGIDO EXISTENTE DEL JR. LOS MANZANOS ( AV. FERROCARRIL - PROLONG. CAJATAMBO"</b>							
Nombre de vía:	JIRON LOS MANZANOS						
Número de losas:	8						
Fecha:	05/04/2021						
<b>Condición del pavimento</b>							
Blow up=21; Grieta de esquina=22; Losa dividida=23; Grieta de durabilidad "D"=24; Escala=25; Sello de Junta =26; Desnivel Carril/Berma=27; Grieta Lineal=28; Parcheo (grande)=29; Parcheo (pequeño)=30; Pulimento de agregados=31; Popouts=32; Bombo =33; Punzonamiento=34; Cruce de vía férrea=35; Desconchamiento=36; Retracción=37; Descascaramiento de esquina=38; Descaramiento de junta.							
<b>SEVERIDAD</b>	L	Bajo	M				
			Medio				
			H				
			Alto				
<b>Evaluación visual de la Falla</b>							
TIPO DE FALLA	SEVERIDAD	NÚMERO DE LOSAS	DENSIDAD %	VALOR DEDUCIDO			
26	Sello de junta	H	4	50.00	8.00

28	Grieta lineal	M	2	25.00	18.50		
29	Parcheo (grande)	H	2	25.00	36.00		
Números de deducidos (q)	3.00						
Valor deducido mas alto (HDV <sub>i</sub> )	36.00						
Número admisible de deducidos (mi)	6.88						
<b>CÁLCULO DEL PCI</b>							
N°	VALORES DEDUCIDOS				TOTAL	q	CDV
1	36.00	18.50	8.00		62.50	3.00	40.50
2	36.00	18.50	2.00		56.50	2.00	43.50
3	36.00	2.00	2.00		40.00	1.00	40.00
$PCI = 100 - \text{Max CDV}$ PCI = 56.50					<b>BUENO</b>		
<b>Falla existente en el pavimento</b>							
<b>% DE DENSIDAD DE FALLA</b>

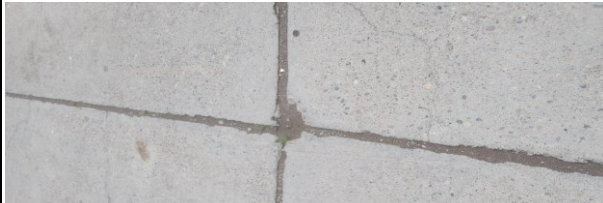
<b>"EVALUACIÓN DE LA CONDICIÓN ACTUAL DEL PAVIMENTO RÍGIDO EXISTENTE DEL JR. LOS MANZANOS ( AV. FERROCARRIL - PROLONG. CAJATAMBO)"</b>								
Nombre de vía:	JIRON LOS MANZANOS							
Número de losas:	8							
Fecha:	05/04/2021							
<b>Condición del pavimento</b>								
Blow up=21; Grieta de esquina=22; Losa dividida=23; Grieta de durabilidad "D"=24; Escala=25; Sello de Junta =26; Desnivel Carril/Berma=27; Grieta Línea=28; Parcheo (grande)=29; Parcheo (pequeño)=30; Pulimento de agregados=31; Popouts=32; Bombeo =33; Punzonamiento=34; Cruce de vía férrea=35; Desconchamiento=36; Retracción=37; Descascaramiento de esquina=38; Descascaramiento de junta.								
<b>SEVERIDAD</b>	<input type="checkbox"/> L	<input type="checkbox"/> Bajo	<input type="checkbox"/> M	<input type="checkbox"/> Medio	<input type="checkbox"/> H	<input type="checkbox"/> Alto

<b>Evaluación visual de la Falla</b>								
TIPO DE FALLA	SEVERIDAD	NÚMERO DE LOSAS	DENSIDAD %	VALOR DEDUCIDO				
22	Grieta de esquina	M	3	37.50	47.00			
26	Sello de junta	H	3	37.50	8.00			
38	Descascaramiento de esquina	L	1	12.50	1.00			
39	Descascaramiento de junta	L	1	12.50	3.00			
Números de deducidos (q)		4.00						
Valor deducido mas alto (HDVi)		47.00						
Número admisible de deducidos (mi)		5.87						
<b>CÁLCULO DEL PCI</b>								
N°	VALORES DEDUCIDOS					TOTAL	q	CDV
1	47.00	8.00	3.00	1.00		59.00	4.00	38.00
2	47.00	8.00	3.00	2.00		60.00	3.00	39.00
3	47.00	8.00	2.00	2.00		59.00	2.00	45.00
4	47.00	2.00	2.00			53.00	1.00	53.00
$PCI = 100 - \text{Max CDV}$ PCI = 47.00		<b>REGULAR</b>						
<b>Falla existente en el pavimento</b>								
<b>% DENSIDAD DE FALLA</b>

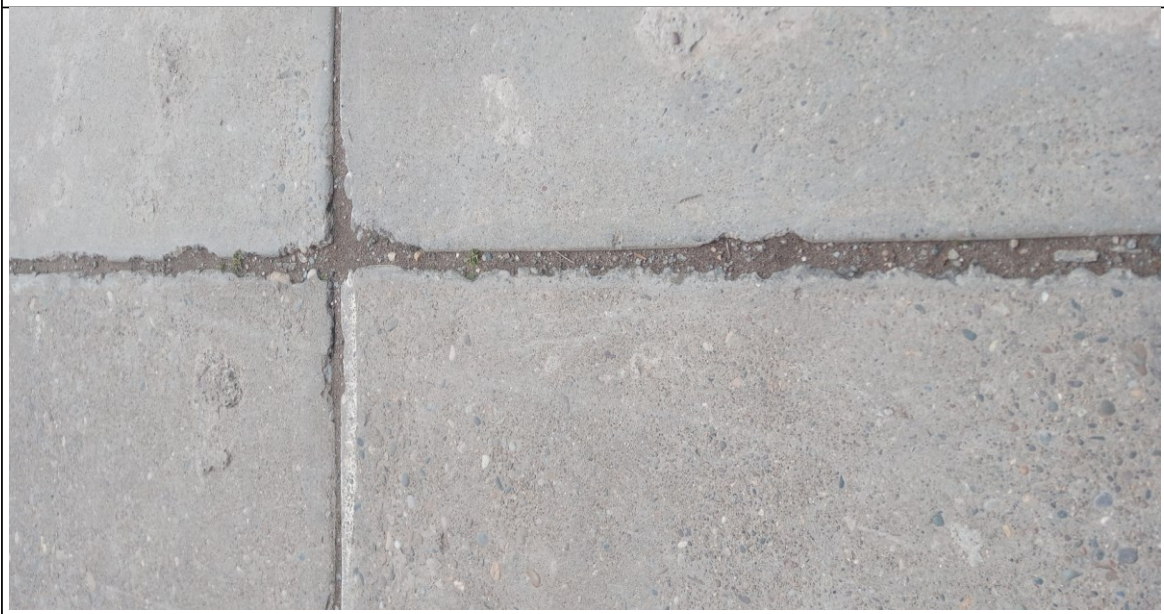
**Falla en Campo**

TIPO	SEVERIDAD	EXTENSION
Daño del sello de junta	alto	7.00 m
Daño del sello de junta	media	3.50 m

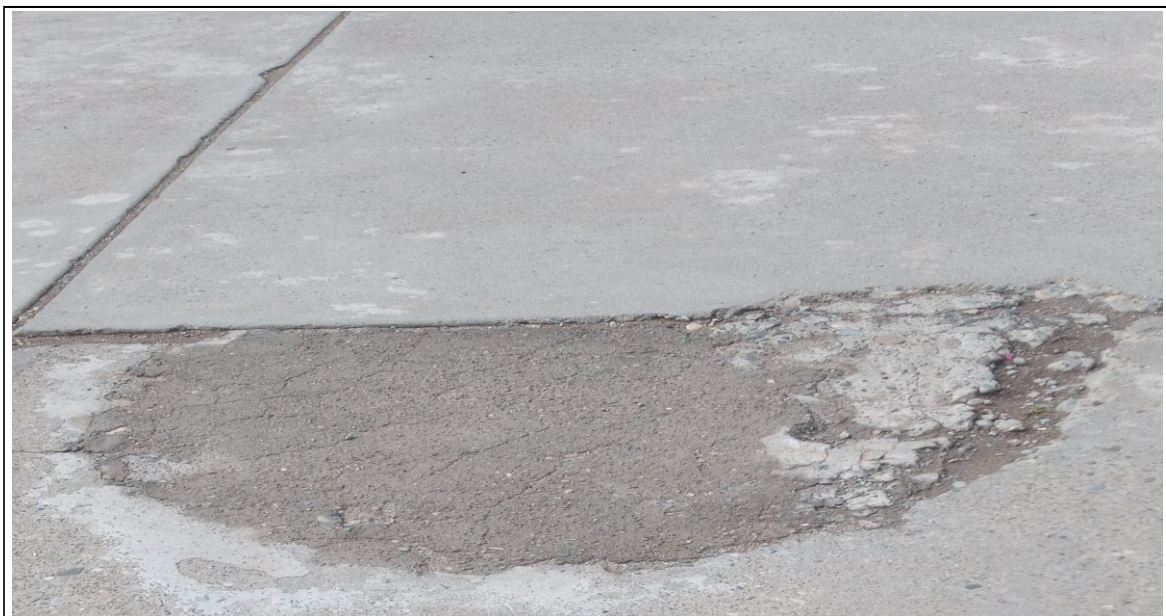
**Falla en Campo**

TIPO	SEVERIDAD	EXTENSION
Parcheo grande	medio	0.47 m2
Parcheo grande	medio	0.40 m2
Parcheo grande	bajo	0.35 m2

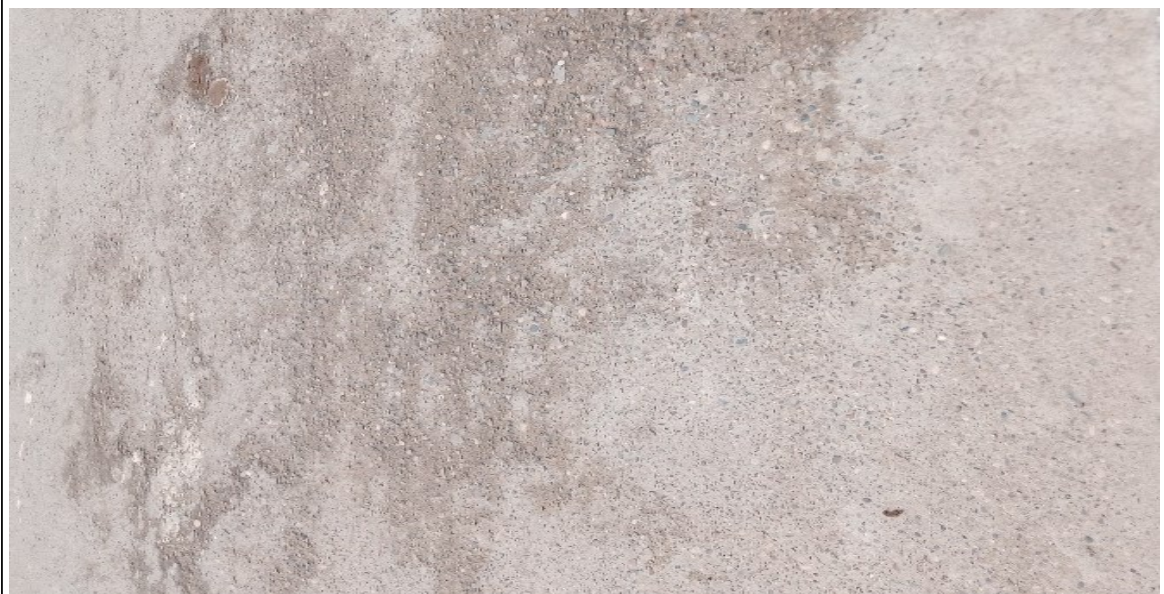
**Falla en Campo**

TIPO	SEVERIDAD	EXTENSION
Pulimento de agregados		1 losa
Pulimento de agregados		1 losa
Pulimento de agregados		1 losa

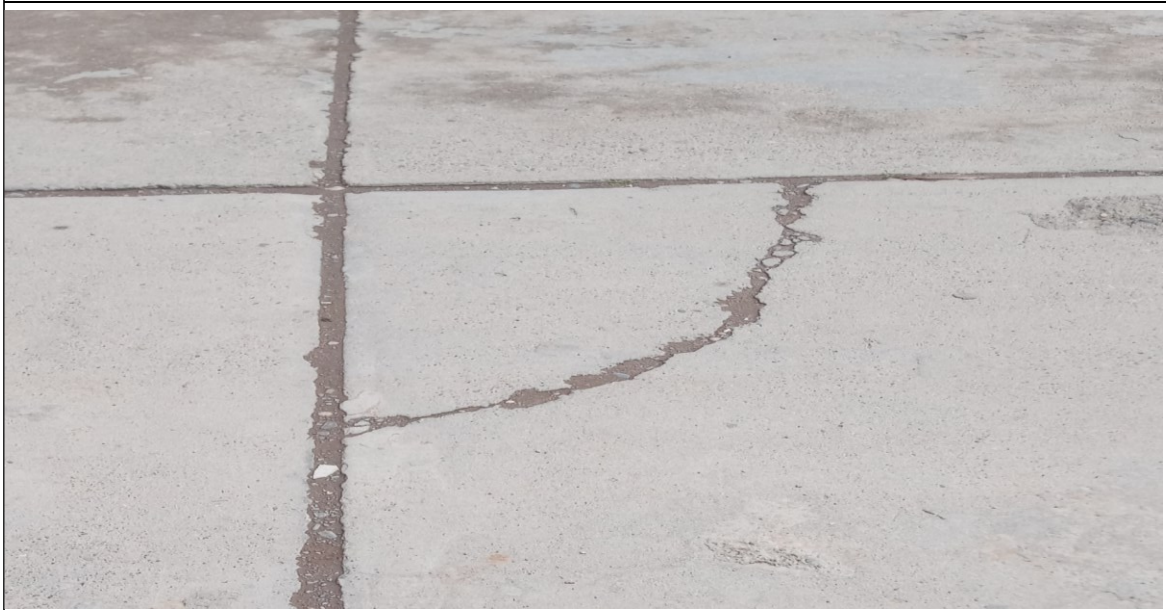
**Falla en Campo**

TIPO	SEVERIDAD	EXTENSION
Grieta de esquina	alto	1.20 m2
Grieta de esquina	medio	0.75 m2
Grieta de esquina	medio	1.00 m2

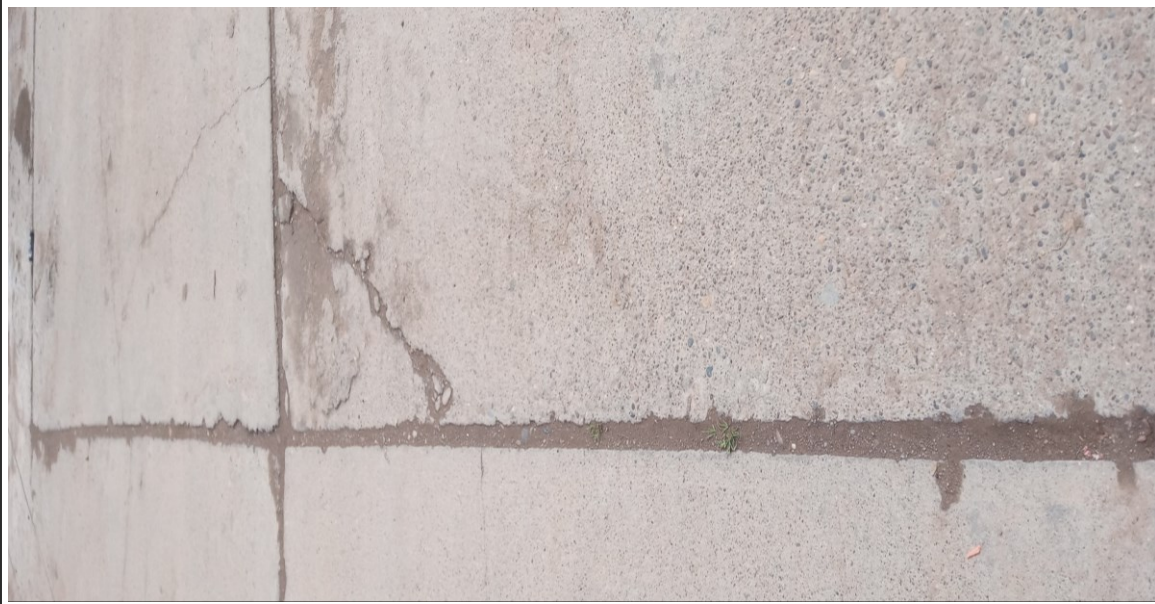
**Falla en Campo**

TIPO	SEVERIDAD	EXTENSION
Daño del sello de junta	medio	6.50 ml
Daño del sello de junta	medio	5.12 ml
Daño del sello de junta	baja	3.70 ml

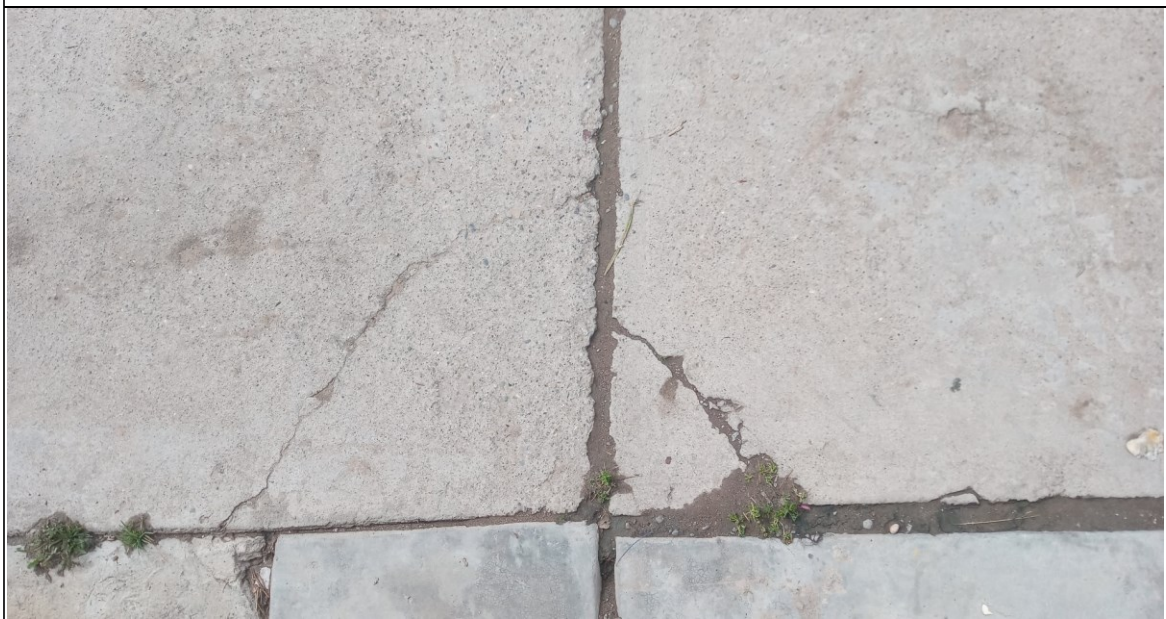
**Falla en Campo**

TIPO	SEVERIDAD	EXTENSION
Grietas de esquina	bajo	0.45 m2
Grietas de esquina	bajo	0.30 m2

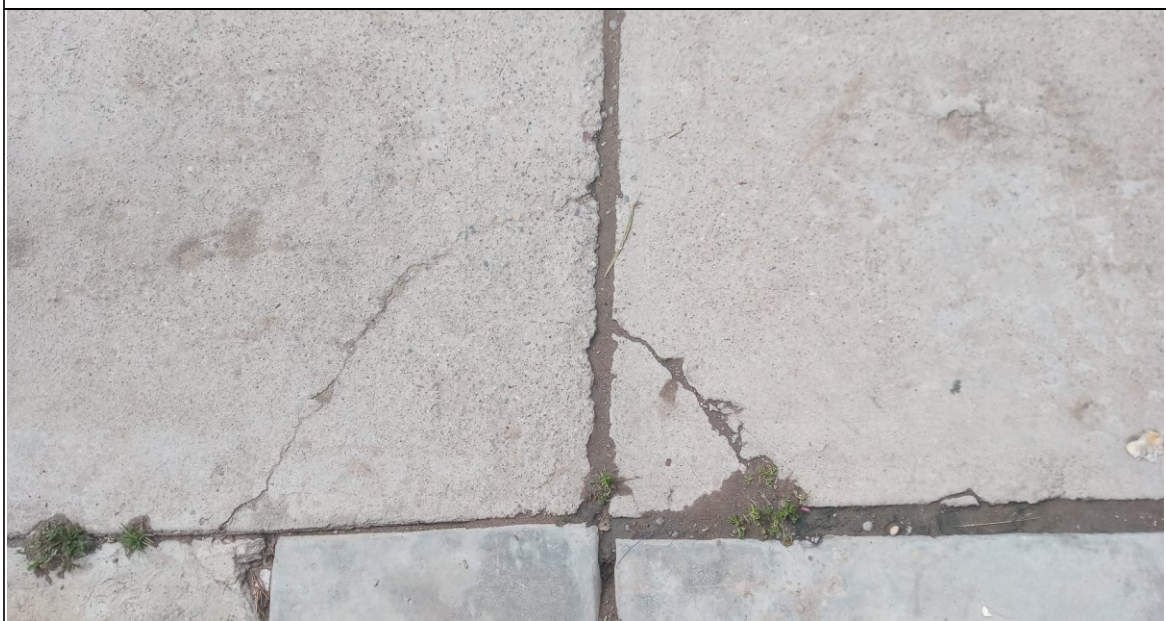
**Falla en Campo**

TIPO	SEVERIDAD	EXTENSION
Grietas de esquina	bajo	0.45 m2
Grietas de esquina	bajo	0.30 m2

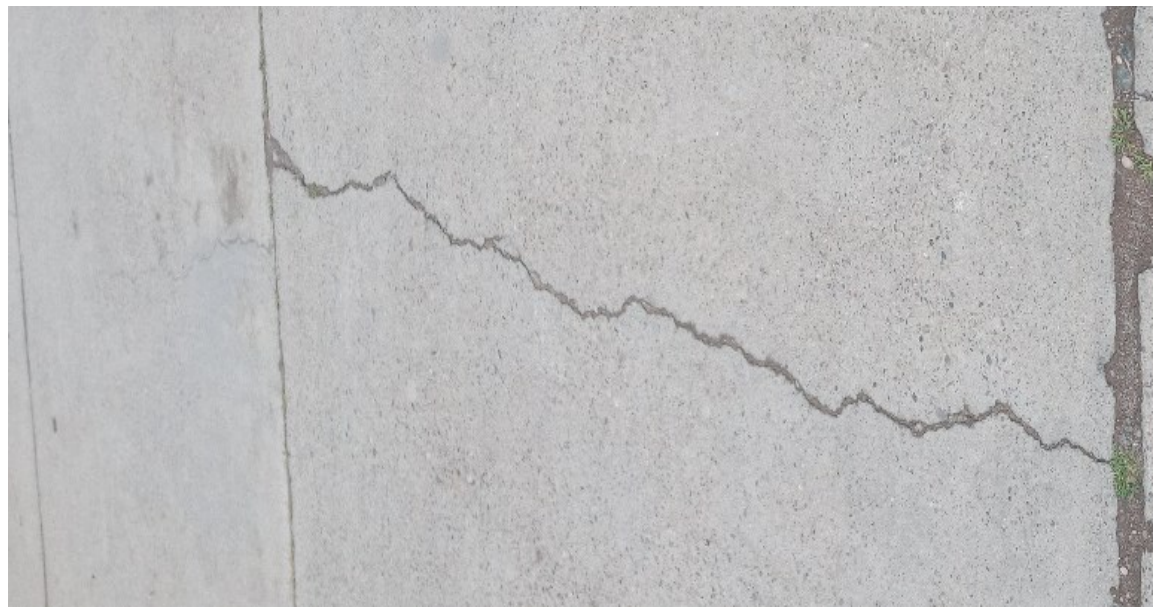
**Falla en Campo**

TIPO	SEVERIDAD	MEDIDA
Grieta lineal	media	1.70 m

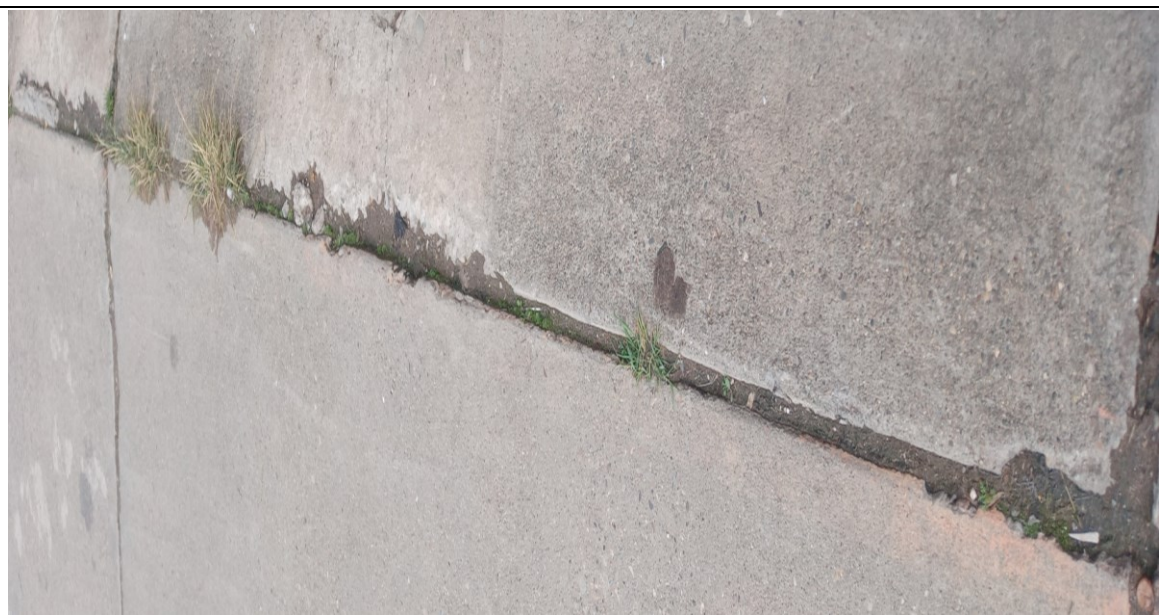
**Falla en Campo**

TIPO	SEVERIDAD	EXTENSION
Descascaramiento de junta	medio	1.80 m
Descascaramiento de junta	medio	1.55 m
Descascaramiento de junta	bajo	0.80 m
Descascaramiento de junta	bajo	0.55 m

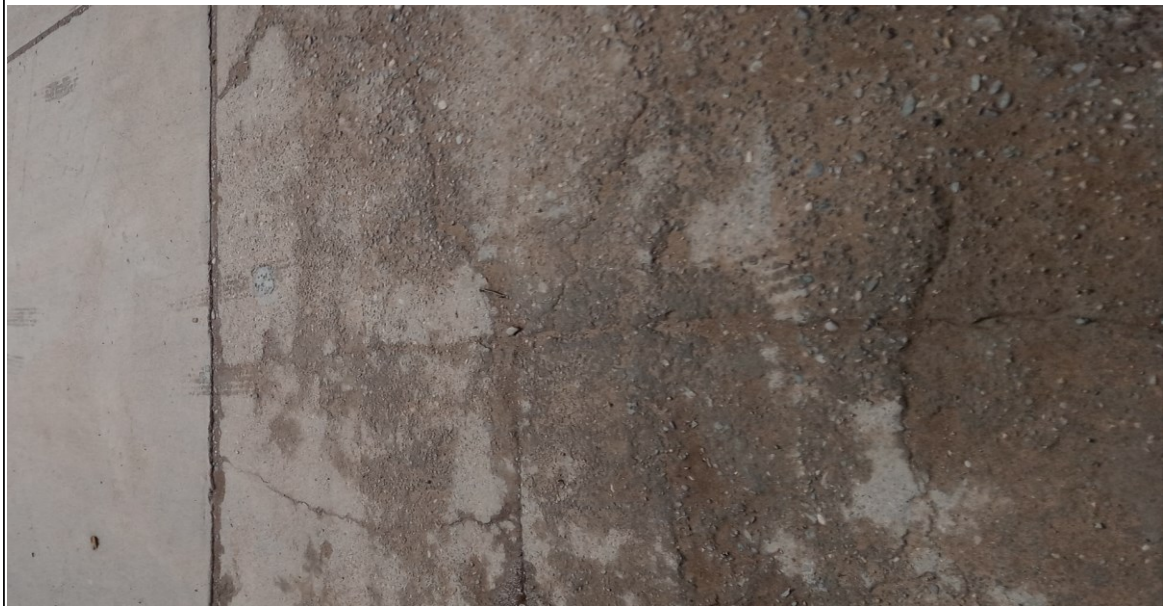
**Falla en Campo**

TIPO	SEVERIDAD	EXTENSION
Losa Dividida	alto	14.00 m2

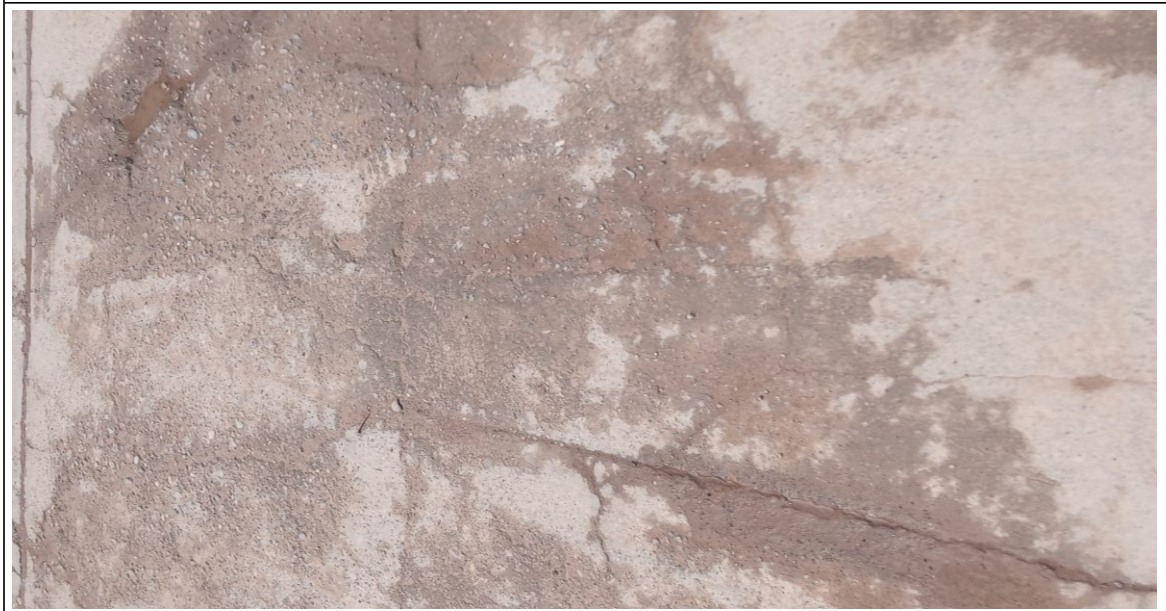
**Falla en Campo**

TIPO	SEVERIDAD	EXTENSION
Grieta de durabilidad	medio	7.00 m2

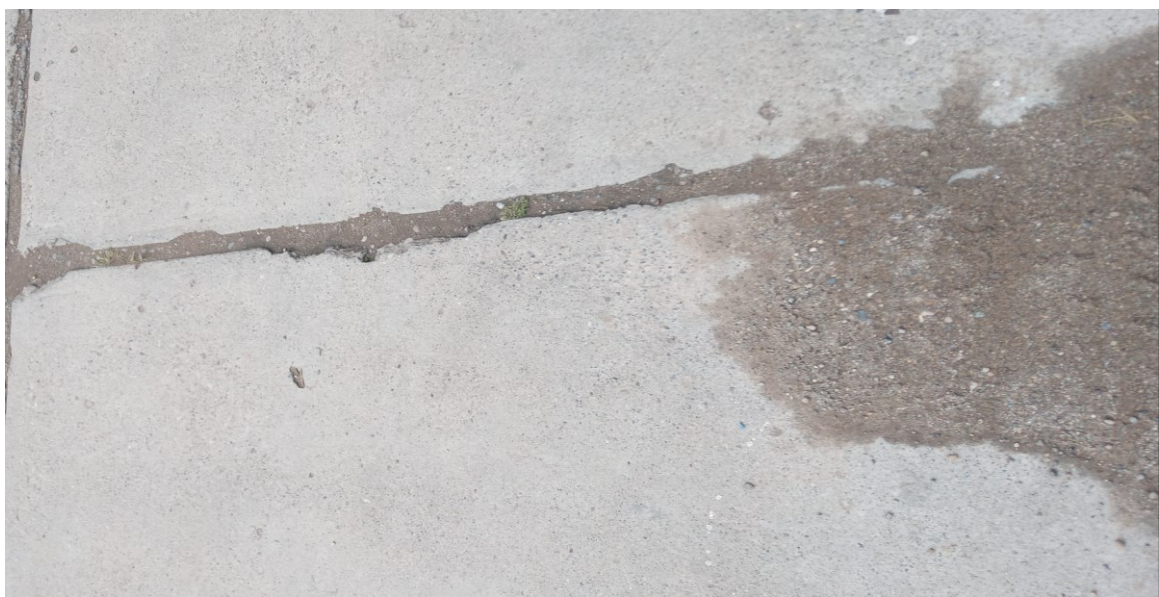
**Falla en Campo**

TIPO	SEVERIDAD	EXTENSION
Sello de junta	alto	7.10 m
Sello de junta	medio	2.50 m

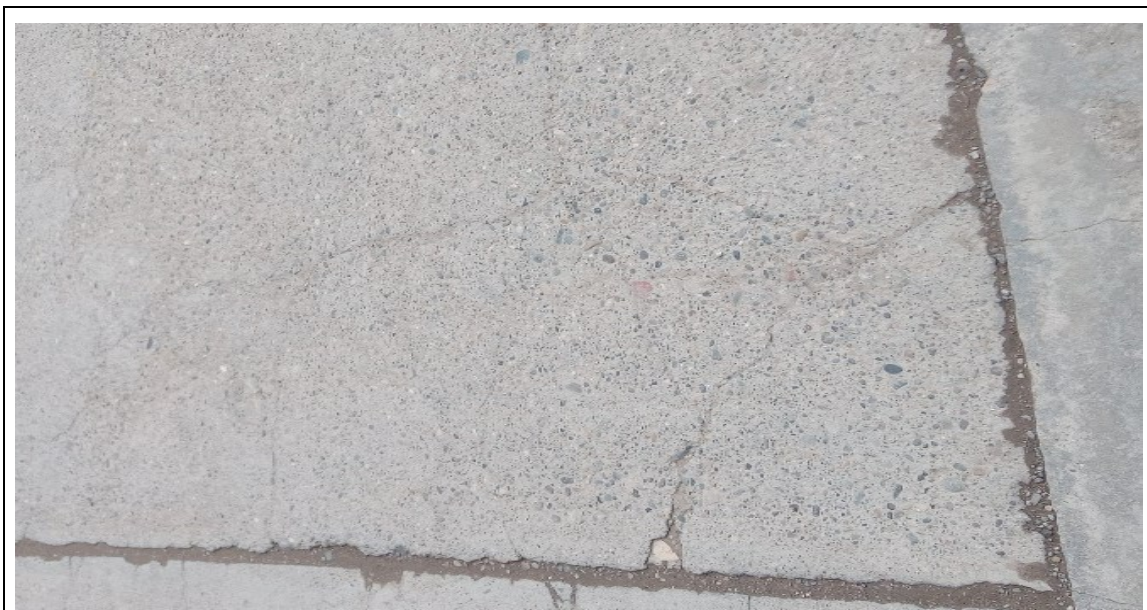
**Falla en Campo**

TIPO	SEVERIDAD	EXTENSION
Grietas de esquina	medio	0.35 m2
Grietas de esquina	baja	0.29 m2
Grietas de esquina	baja	0.25 m2
Grietas de esquina	baja	0.16 m2

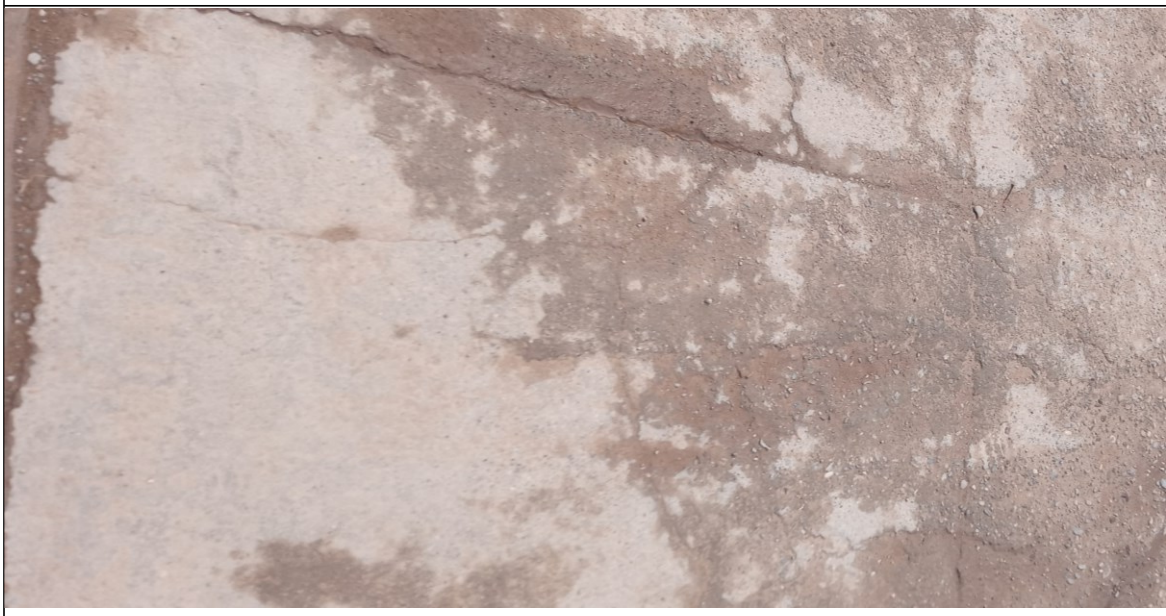
**Falla en Campo**

TIPO	SEVERIDAD	EXTENSION
Grieta lineal	medio	2.20 m

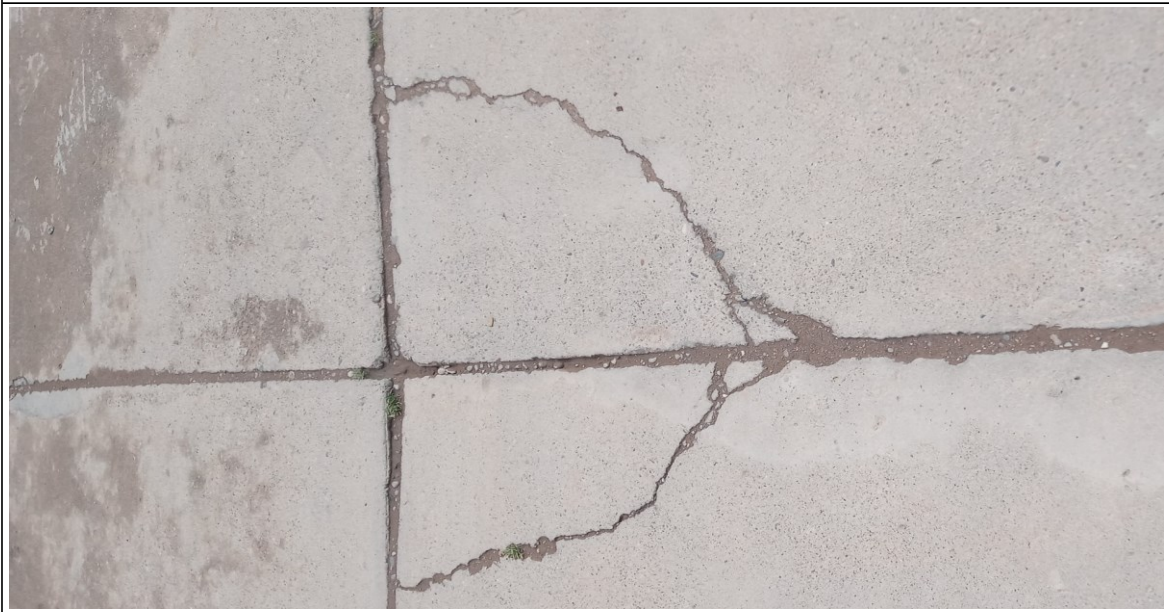
**Falla en Campo**

TIPO	SEVERIDAD	EXTENSION
Descascaramiento de esquina	bajo	0.36 m2

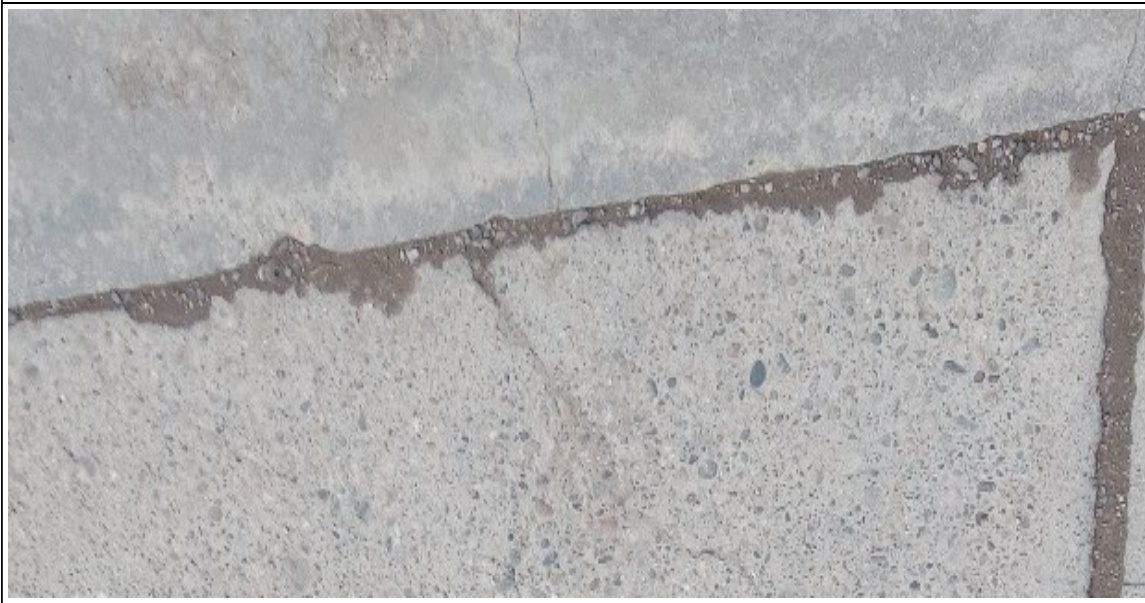
**Falla en Campo**

TIPO	SEVERIDAD	EXTENSION
Sello de junta	bajo	2.20 m
Sello de junta	bajo	1.78 m
Sello de junta	bajo	1.50 m
Sello de junta	bajo	1.49 m

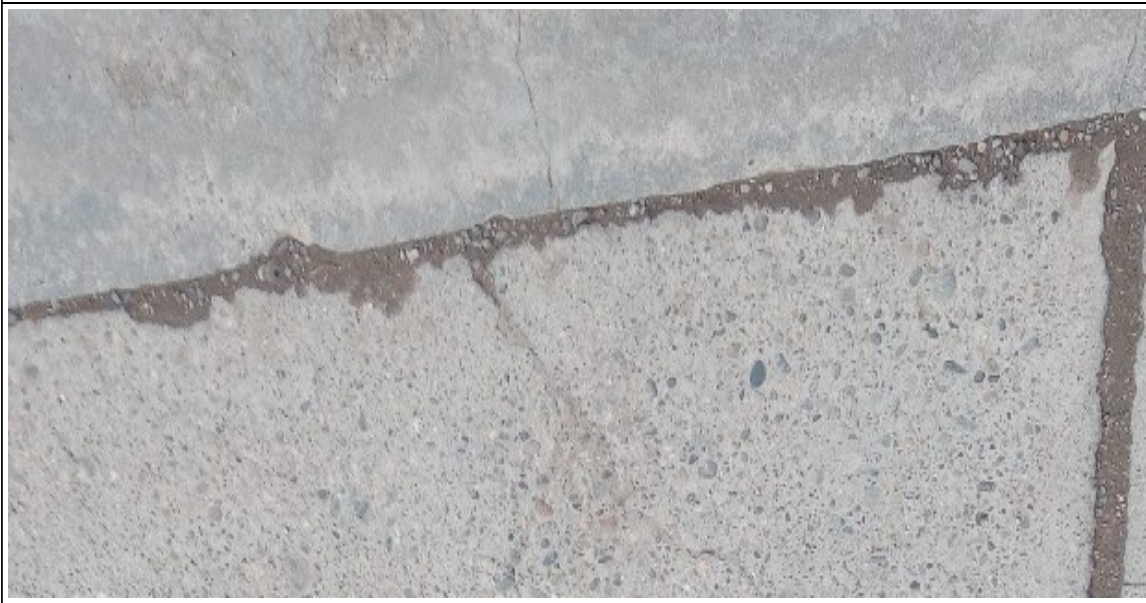
**Falla en Campo**

TIPO	SEVERIDAD	EXTENSION
Sello de junta	bajo	2.20 m
Sello de junta	bajo	1.78 m
Sello de junta	bajo	1.50 m
Sello de junta	bajo	1.49 m

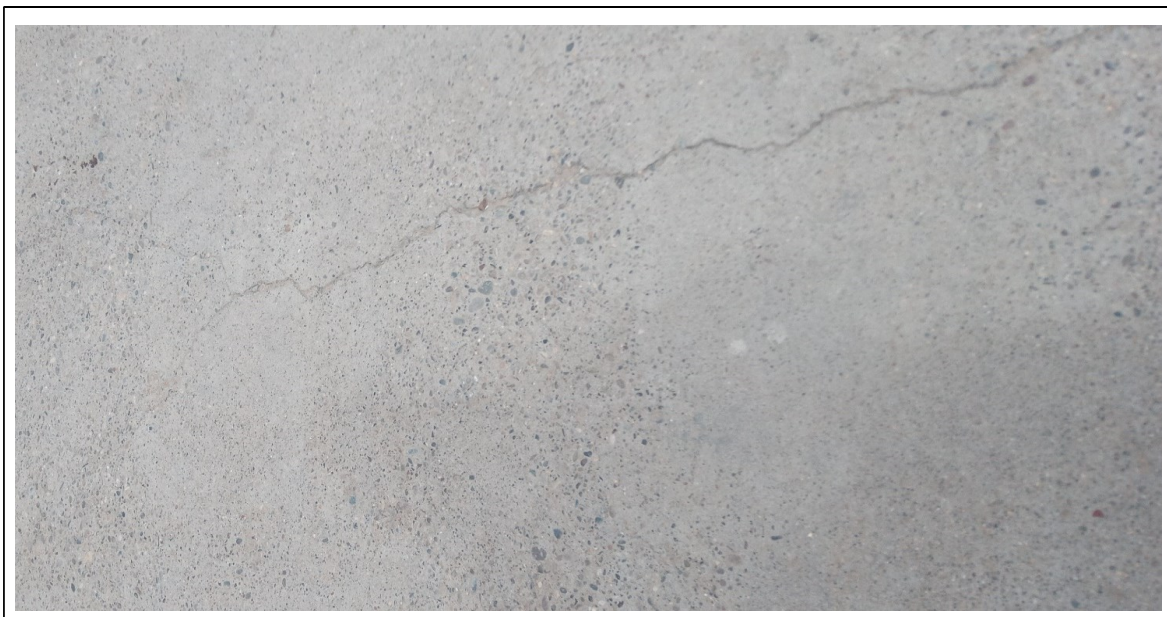
**Falla en Campo**

TIPO	SEVERIDAD	EXTENSION
Grieta lineal	media	1.55 m
Grieta lineal	bajo	1.20 m

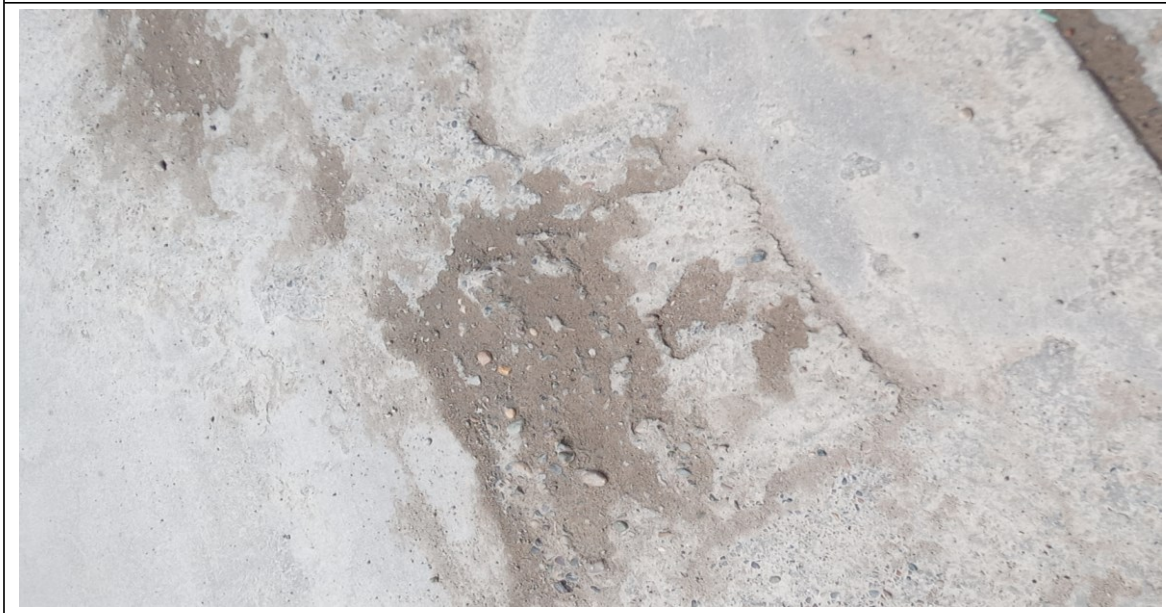
**Falla en Campo**

TIPO	SEVERIDAD	EXTENSION
Parcheo (grande)	alto	3.50 m2

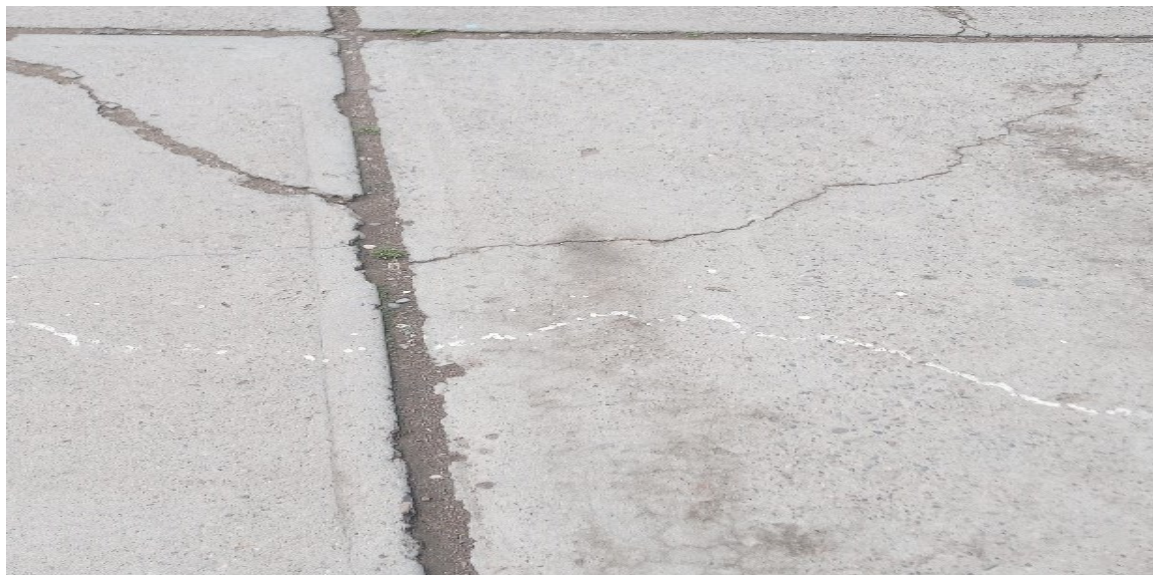
**Falla en Campo**

<b>TIPO</b>	<b>SEVERIDAD</b>	<b>EXTENSION</b>
Grietas de Esquina	medio	0.37 m2

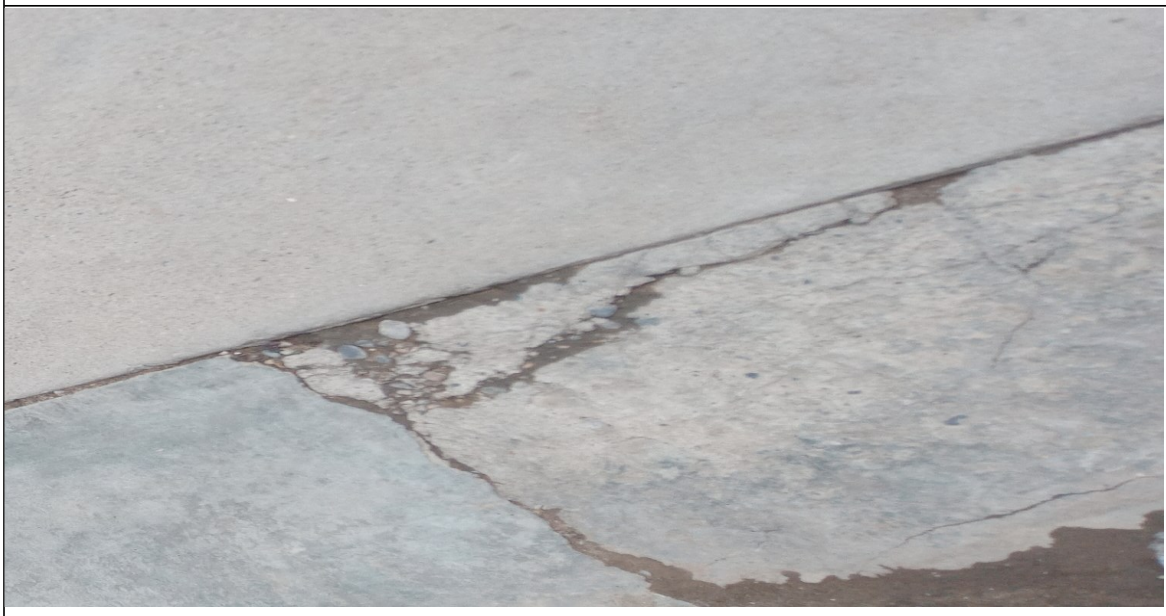
**Falla en Campo**

TIPO	SEVERIDAD	EXTENSION
Sello de junta	alto	1.50 m

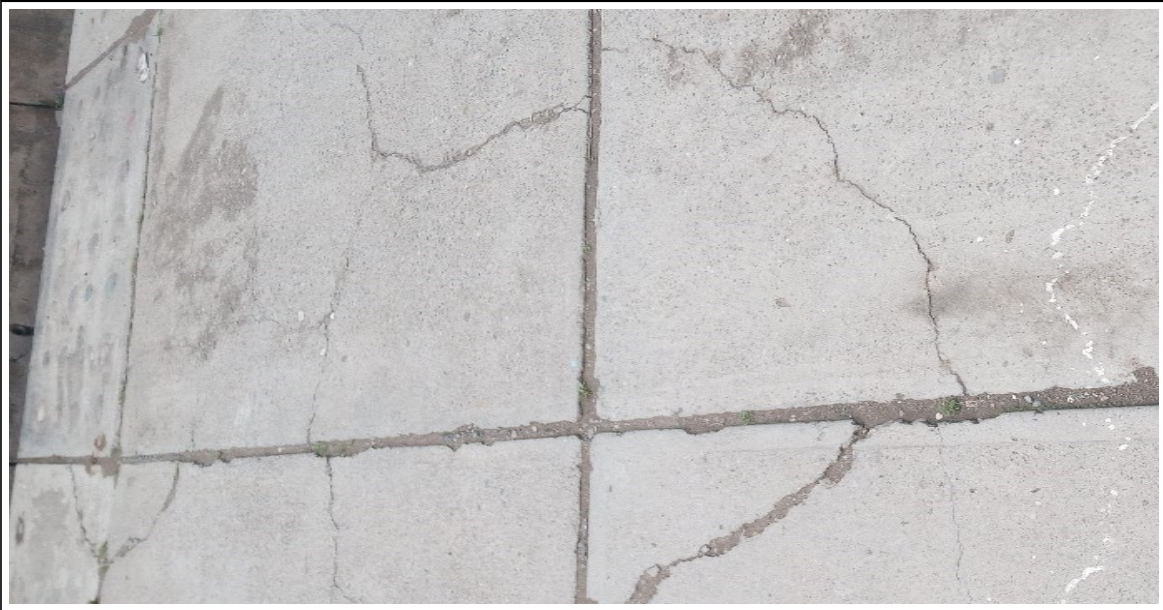
**Falla en Campo**

TIPO	SEVERIDAD	EXTENSION
Descascaramiento de esquina	bajo	0.42 m2
Descascaramiento de esquina	bajo	0.25 m2
Descascaramiento de esquina	bajo	0.08 m2

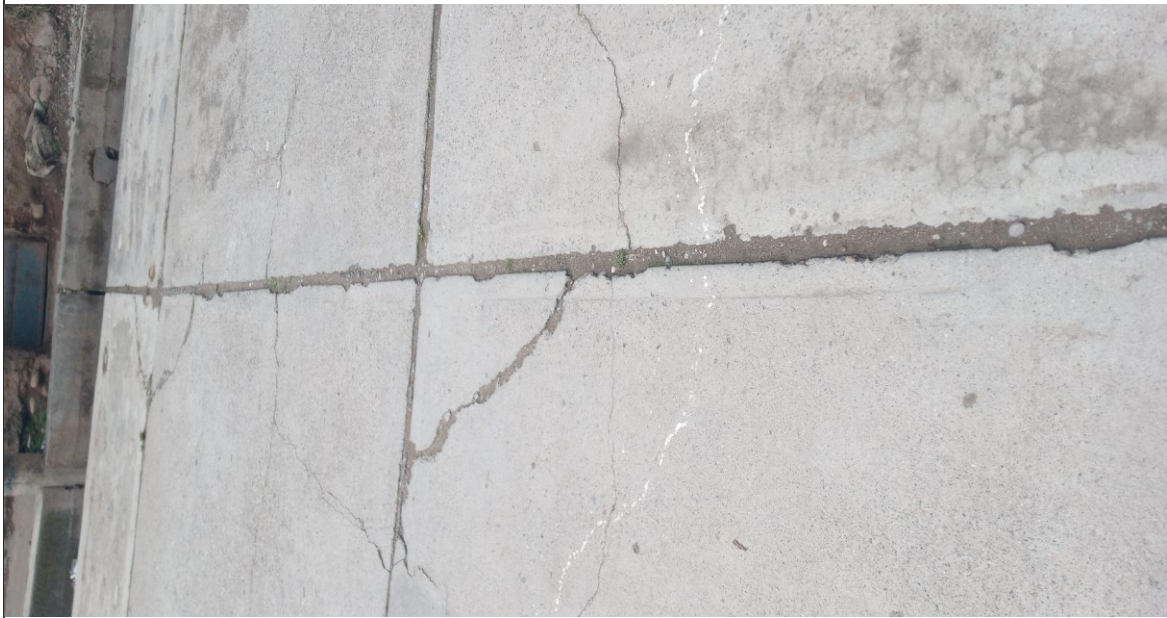
<b>TIPO</b>	<b>SEVERIDAD</b>	<b>EXTENSION</b>
Descascaramiento de junta	bajo	1.00 m

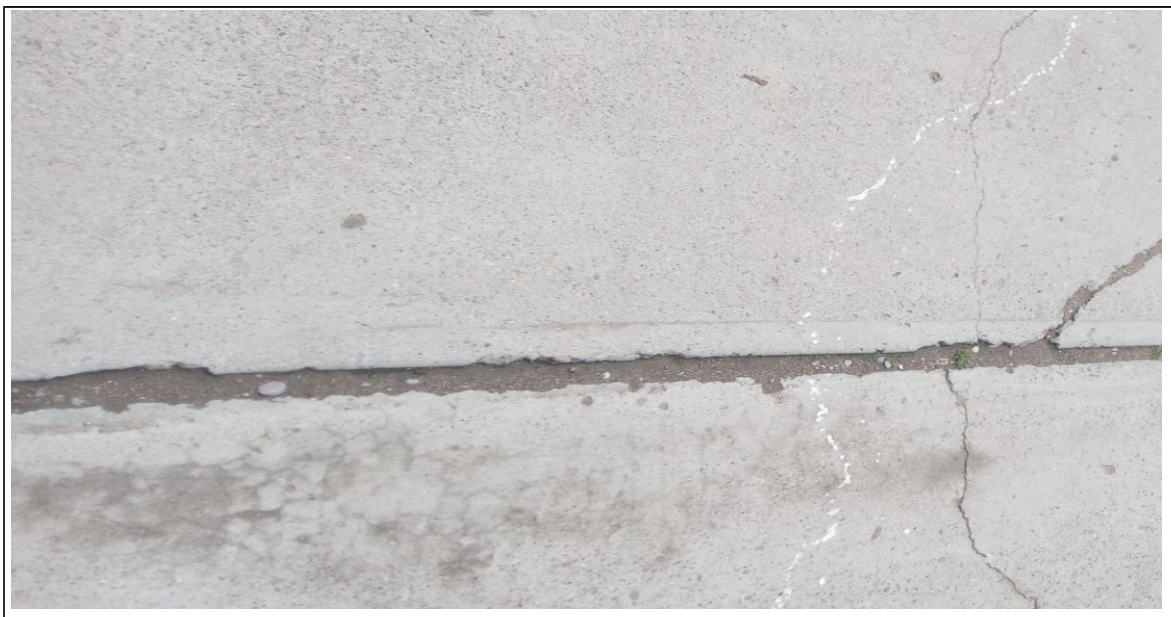
TIPO	SEVERIDAD	EXTENSION
Sello de junta	medio	2.20 m

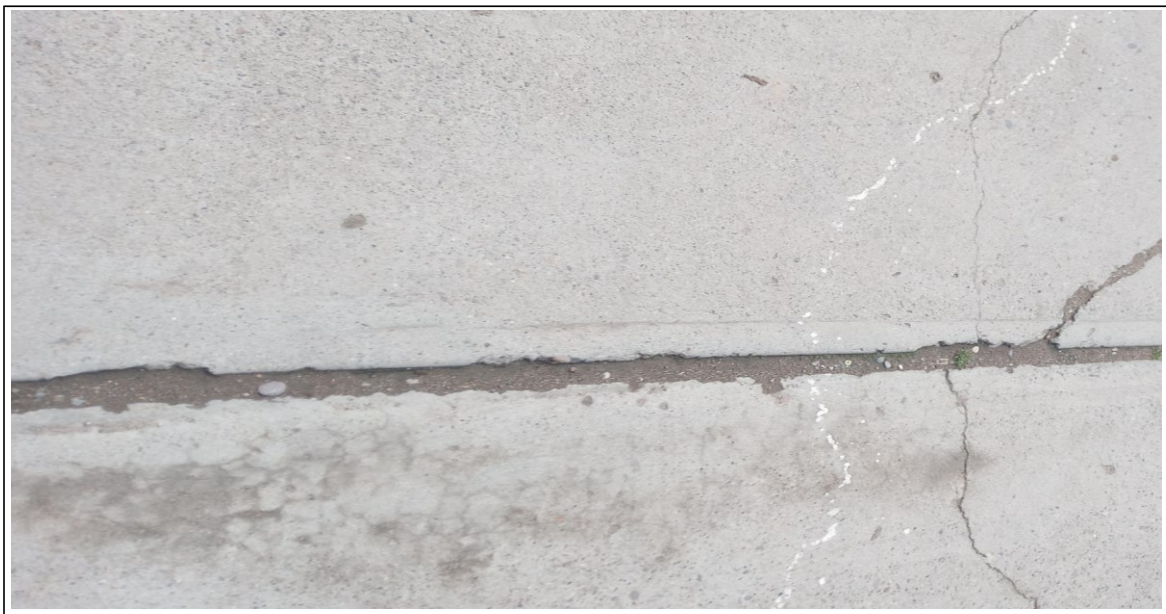
TIPO	SEVERIDAD	EXTENSION
Sello de junta	medio	2.20 m

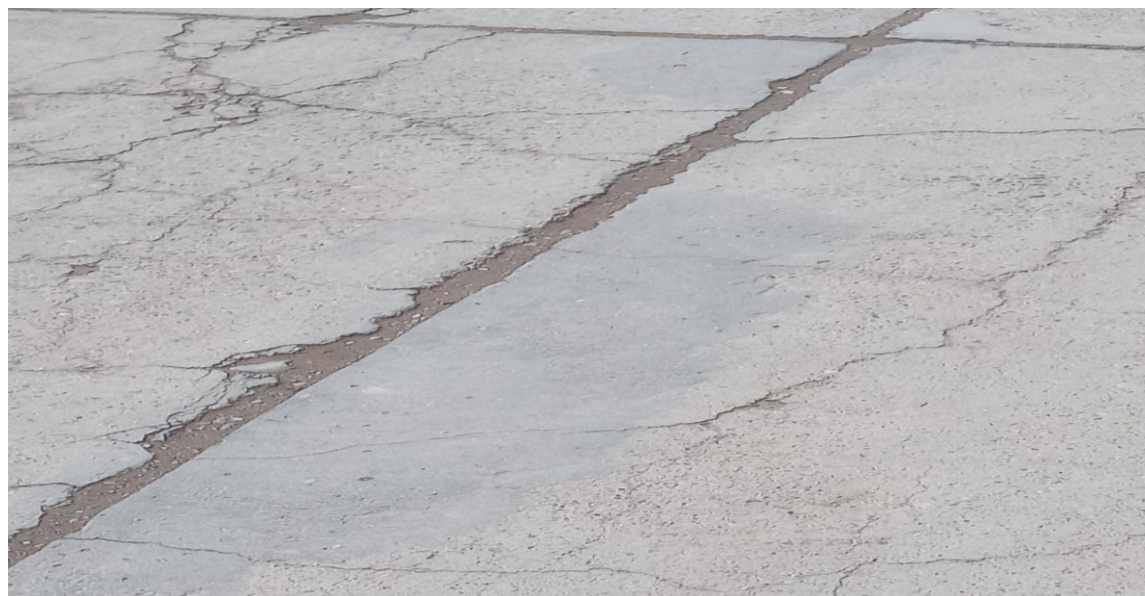
TIPO	SEVERIDAD	EXTENSION
Descascaramiento de esquina	alto	0.20 m2
Descascaramiento de esquina	bajo	0.15 m2
Descascaramiento de esquina	bajo	0.09 m2
