**UNIVERSIDAD CÉSAR VALLEJO**

**FACULTAD DE INGENIERÍA Y ARQUITECTURA**  
**ESCUELA PROFESIONAL DE INGENIERÍA CIVIL**

“Aplicación de sobrecapas asfálticas de refuerzo para la rehabilitación de pavimentos rígidos metodología AASHTO 93 en ciudad de Huancayo - 2021”

Para este caso evaluaremos el pavimento rígido del Jr. Los Manzanos, tramo (Av. Ferrocarril – Prolongación Cajatambo), en el distrito de El Tambo, en la ciudad de Huancayo, ya que podemos observar que esta calle no es ajena al soportar cargas de un elevado tránsito vehicular, por ello observamos a lo largo de esta calle deficiencias en el pavimento, tales como fallas, que son importantes evaluar el daño causado en la vía. Este requiere la intervención a nivel de Rehabilitación, para su restauración a su condición de soporte inicial, es así que se propone realizar la aplicación de sobrecapas de refuerzo, utilizando el método AASHTO 93.

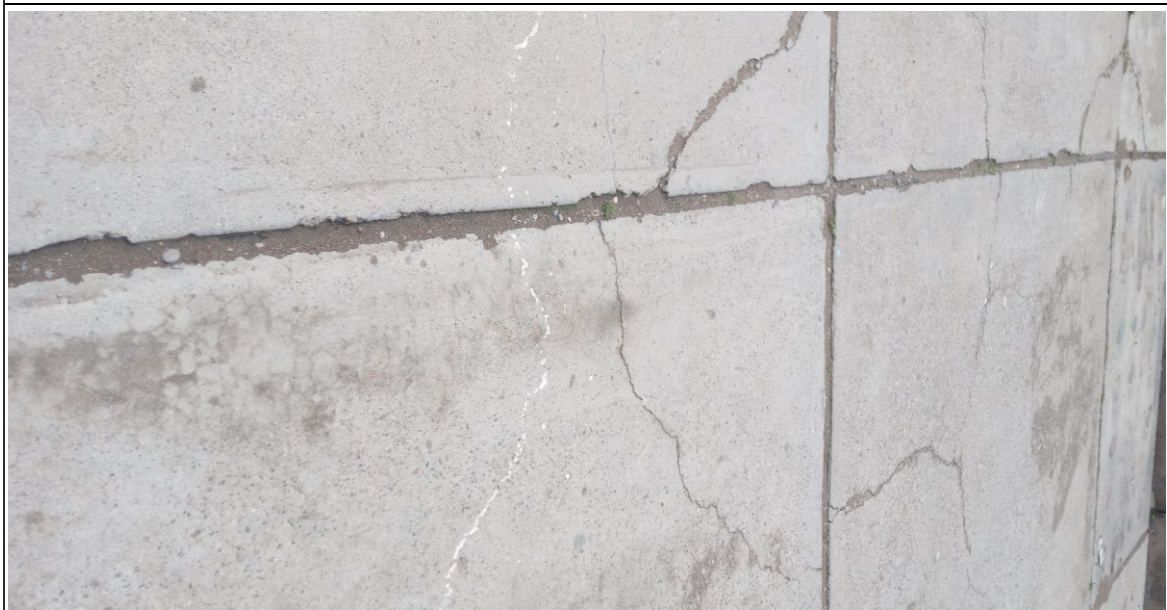
TIPO	SEVERIDAD	EXTENSION
Descascaramiento de junta	alto	7.82 m
Descascaramiento de junta	alto	6.89 m
Descascaramiento de junta	medio	6.85 m

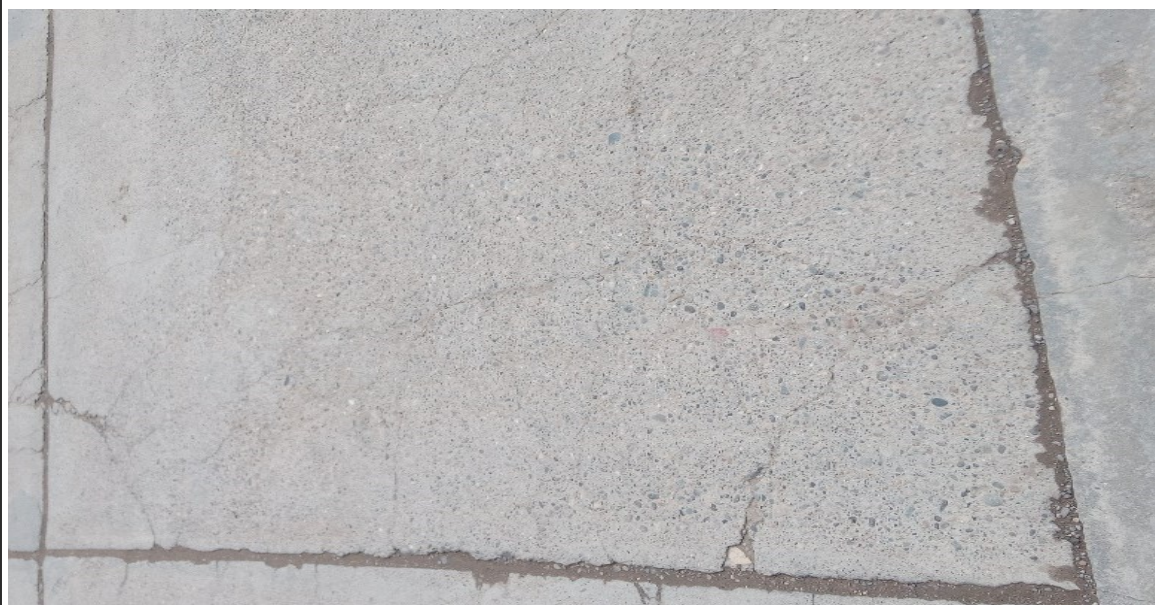
TIPO	SEVERIDAD	EXTENSION
Grietas de esquina	bajo	0.13 m2
Grietas de esquina	bajo	0.07 m2

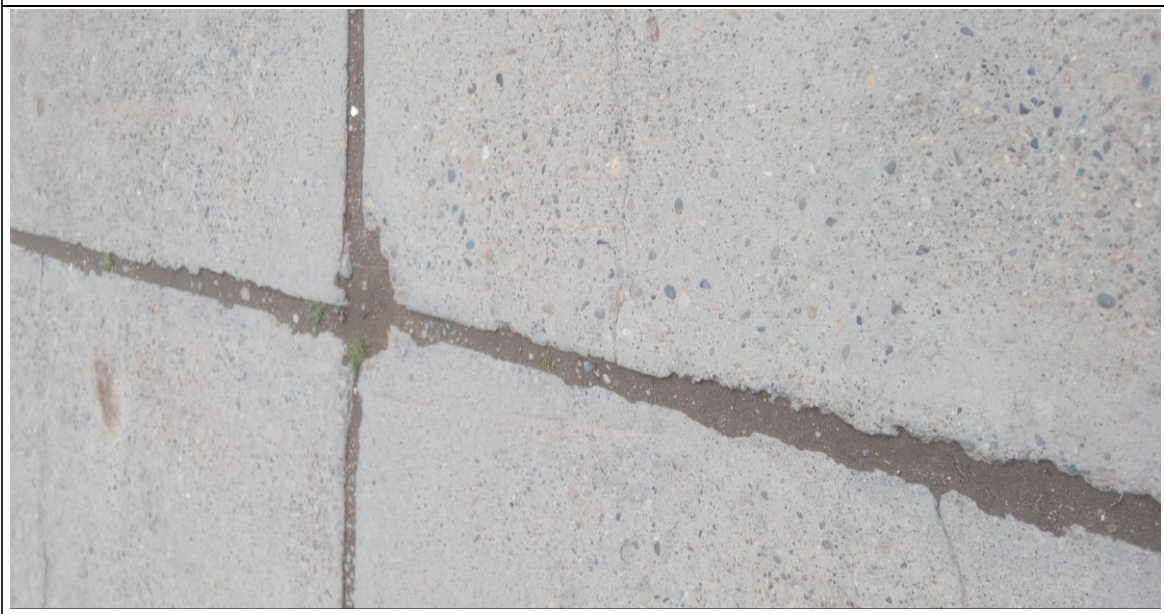
TIPO	SEVERIDAD	EXTENSION
Sello de junta	medio	3.50 m
Sello de junta	medio	5.00 m
Sello de junta	bajo	2.20 m
Sello de junta	bajo	1.70 m

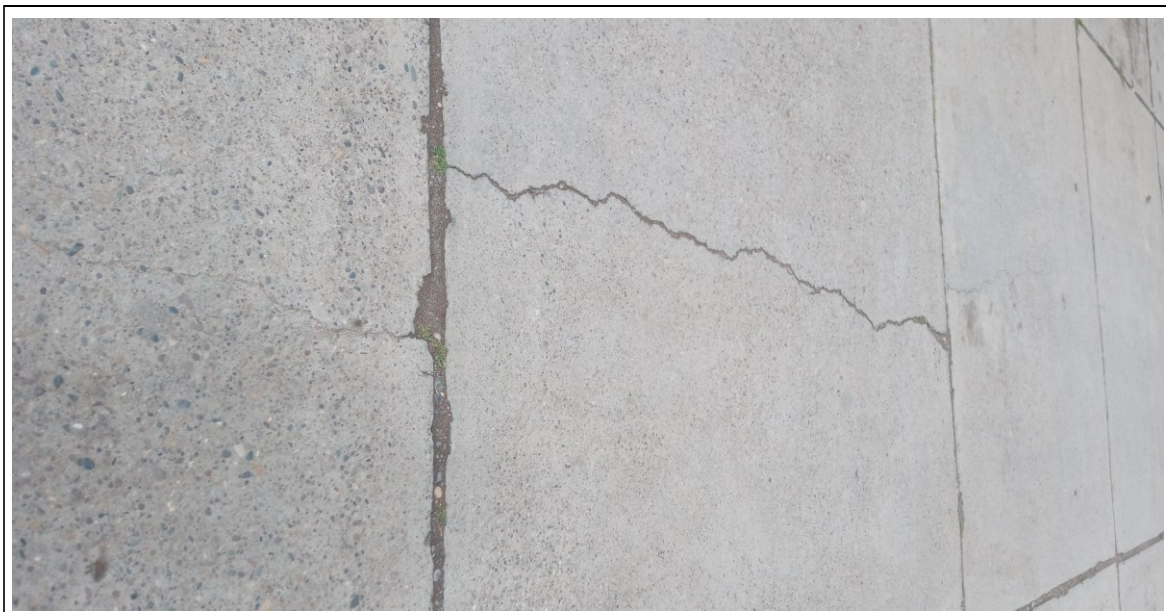
TIPO	SEVERIDAD	EXTENSION
Grieta lineal	medio	3.50 m
Grieta lineal	medio	1.70 m

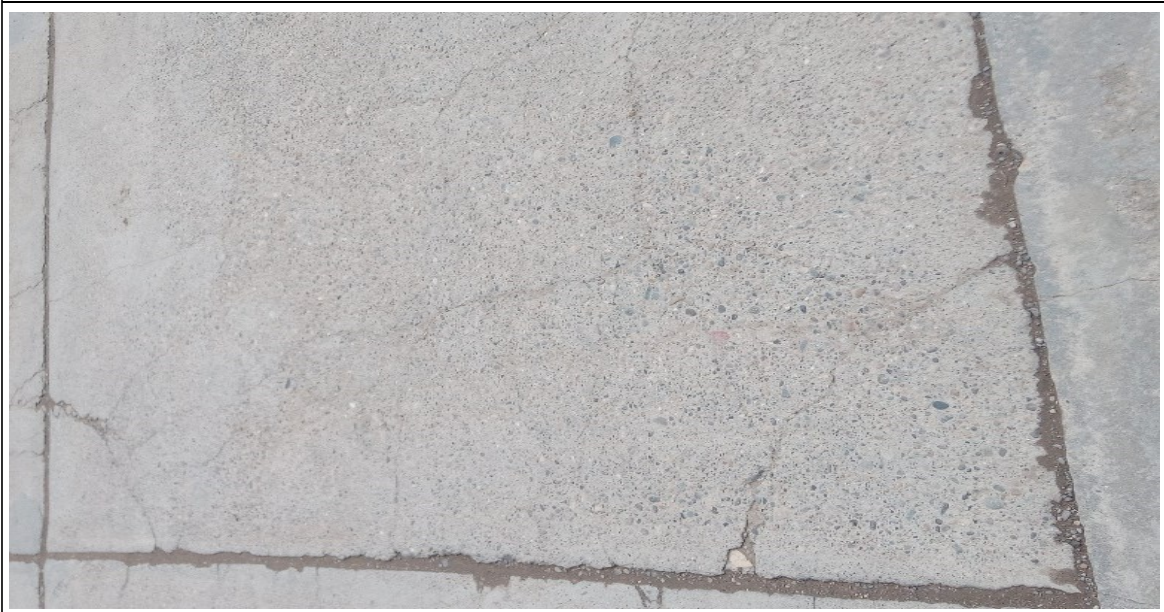
TIPO	SEVERIDAD	EXTENSION
Grietas de esquina	bajo	0.20 m
Grietas de esquina	bajo	0.30 m
Grietas de esquina	bajo	0.10 m

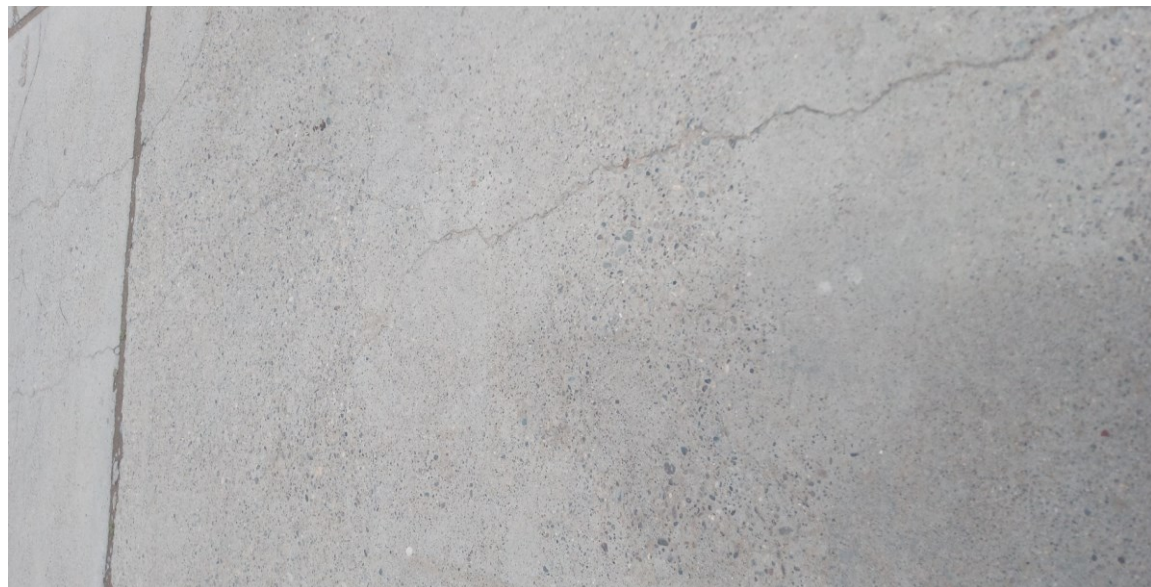
TIPO	SEVERIDAD	EXTENSION
Grieta de durabilidad	medio	2.20 m

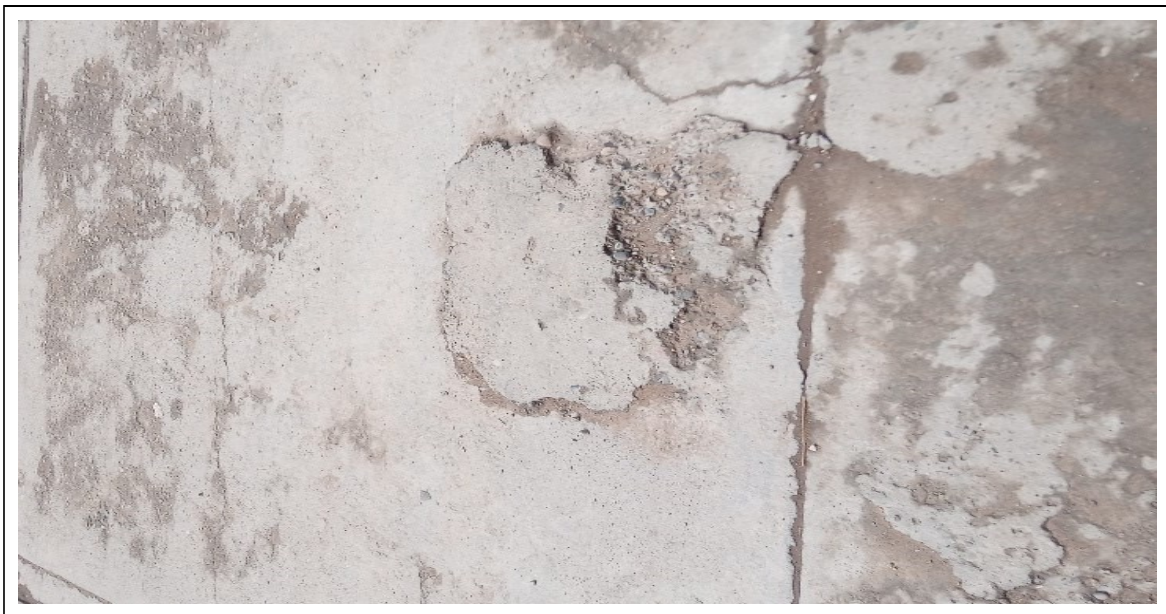
TIPO	SEVERIDAD	EXTENSION
Sello de junta	medio	0.02 ,m2
Sello de junta	bajo	0.05 m2

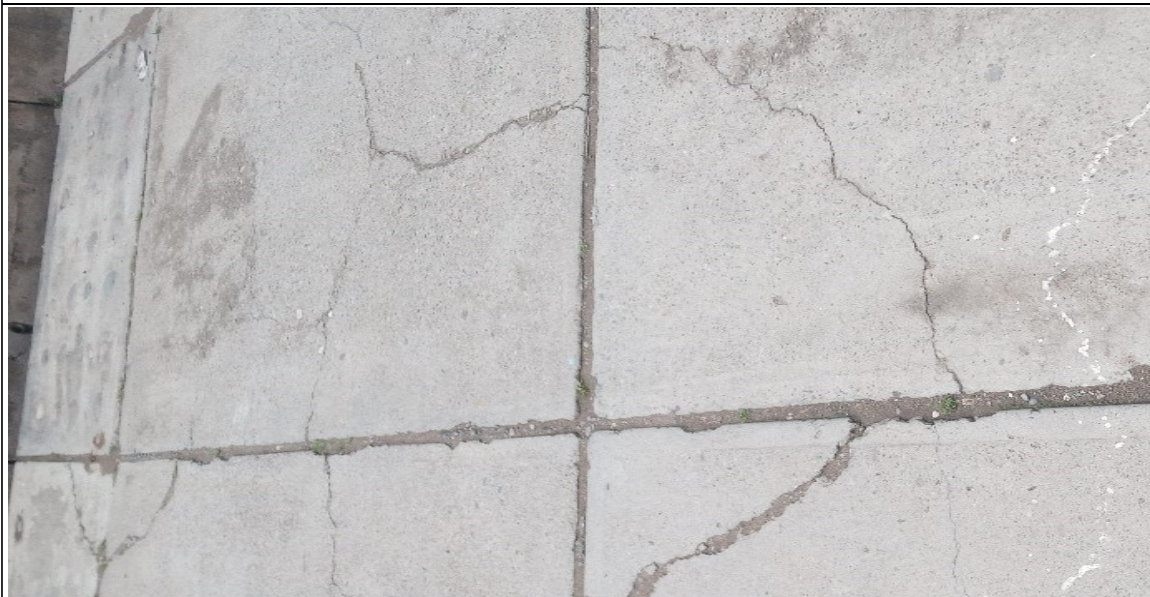
TIPO	SEVERIDAD	EXTENSION
Grietas de Esquina	medio	0.06 m2
Grietas de Esquina	bajo	0.10 m2

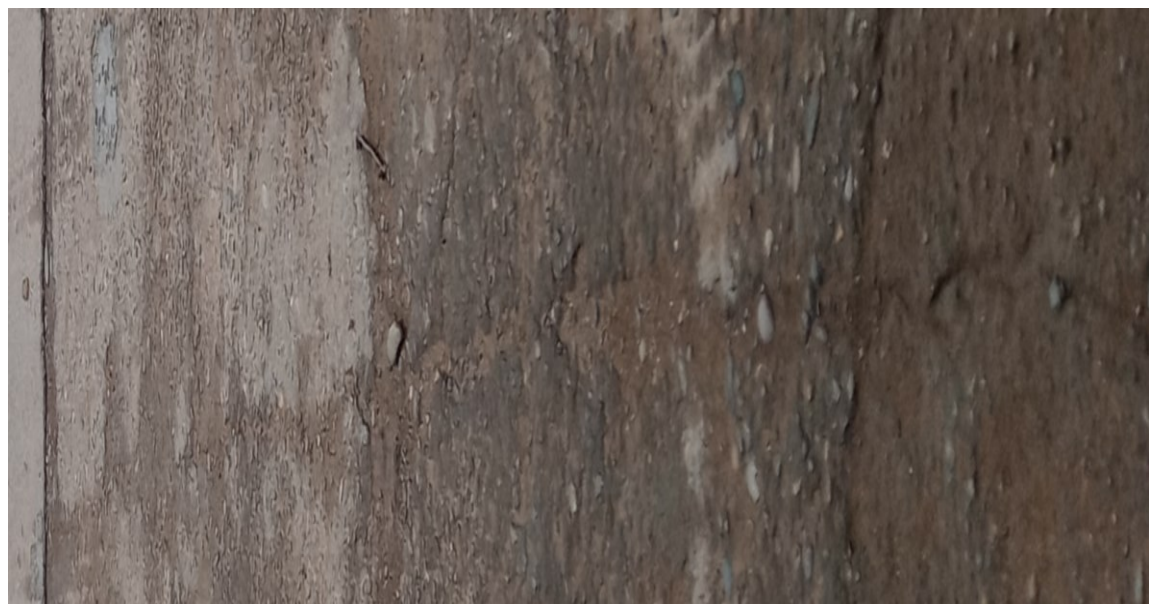
TIPO	SEVERIDAD	EXTENSION
Grieta lineal	alto	3.16 m

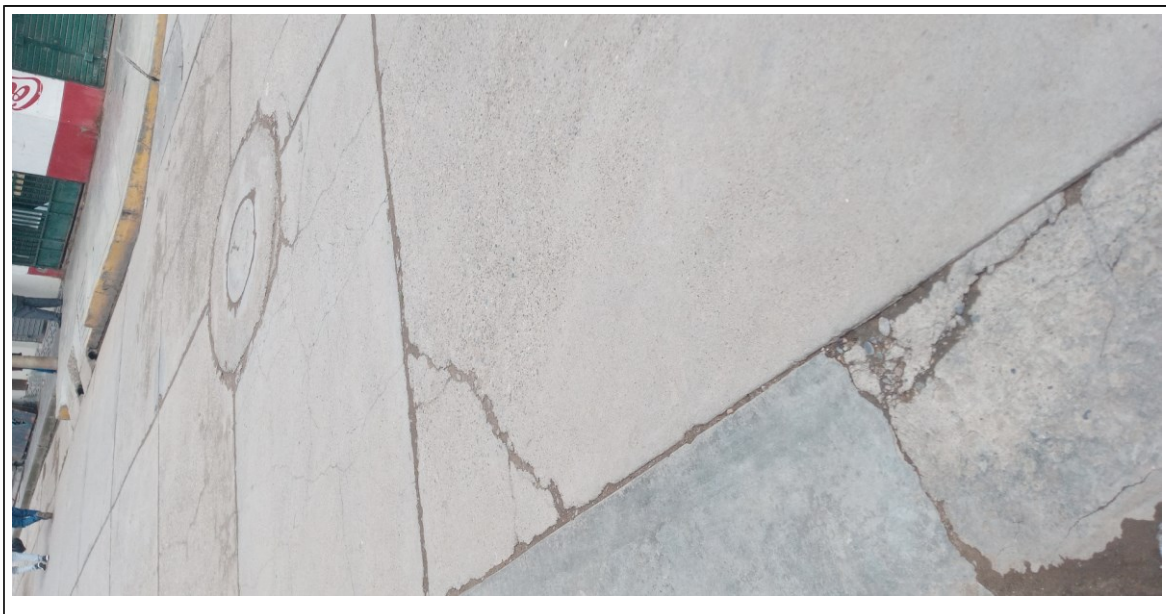
TIPO	SEVERIDAD	EXTENSION
Grietas de esquina	medio	0.24 m2
Grietas de esquina	medio	0.11 m2

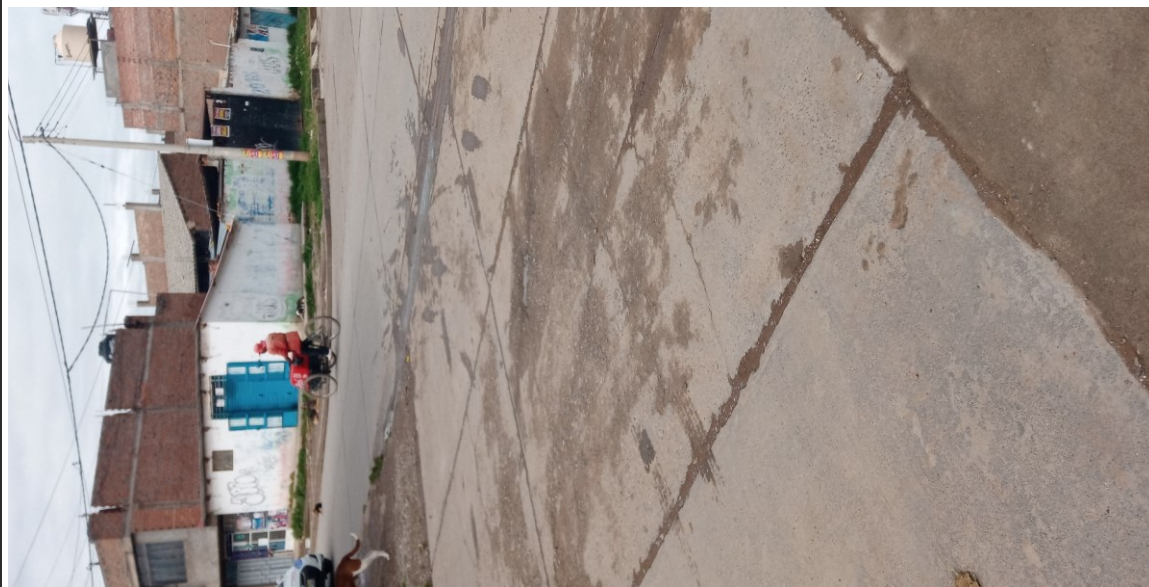
TIPO	SEVERIDAD	EXTENSION
Sello de junta	alto	6.56 m

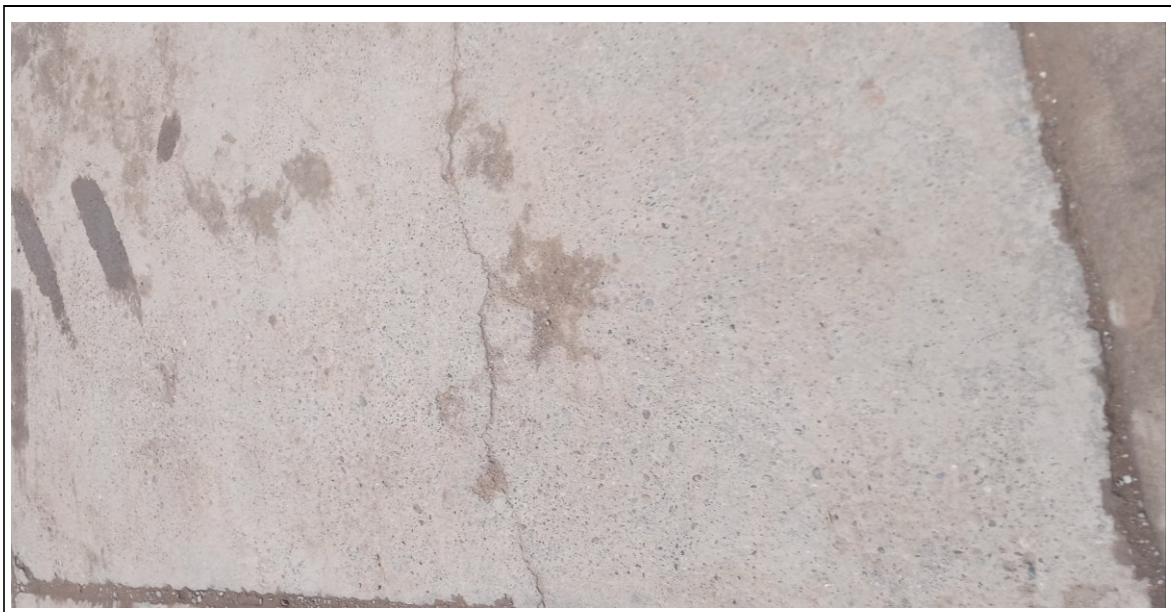
TIPO	SEVERIDAD	EXTENSION
Grieta lineal	alto	1.50 m
Grieta lineal	baja	1.20 m

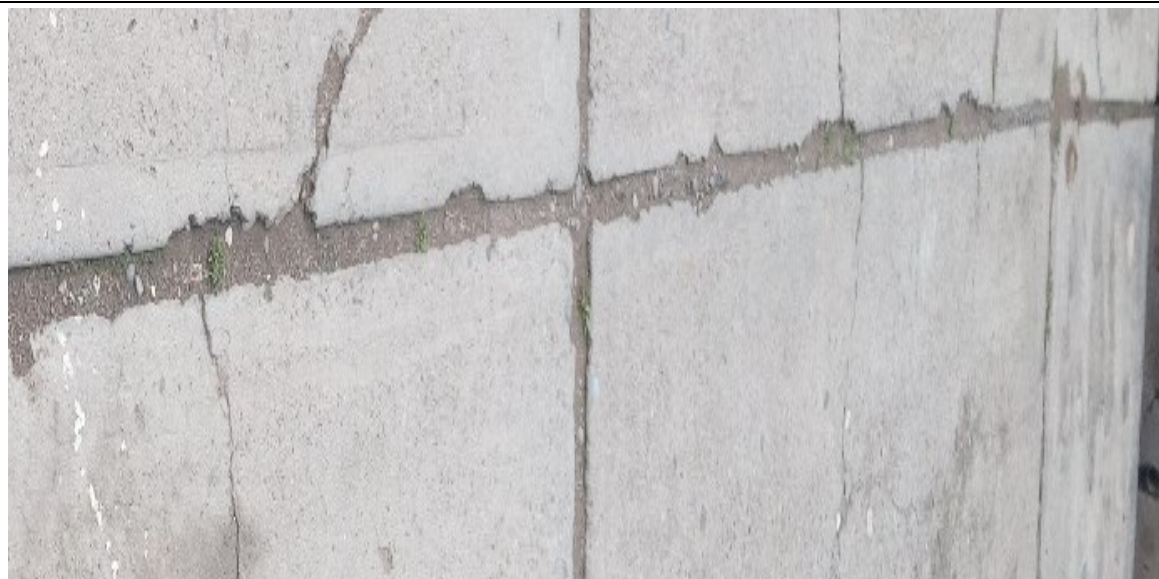
TIPO	SEVERIDAD	EXTENSION
Descascaramiento de junta	bajo	2.89 m
Descascaramiento de junta	bajo	3.22 m

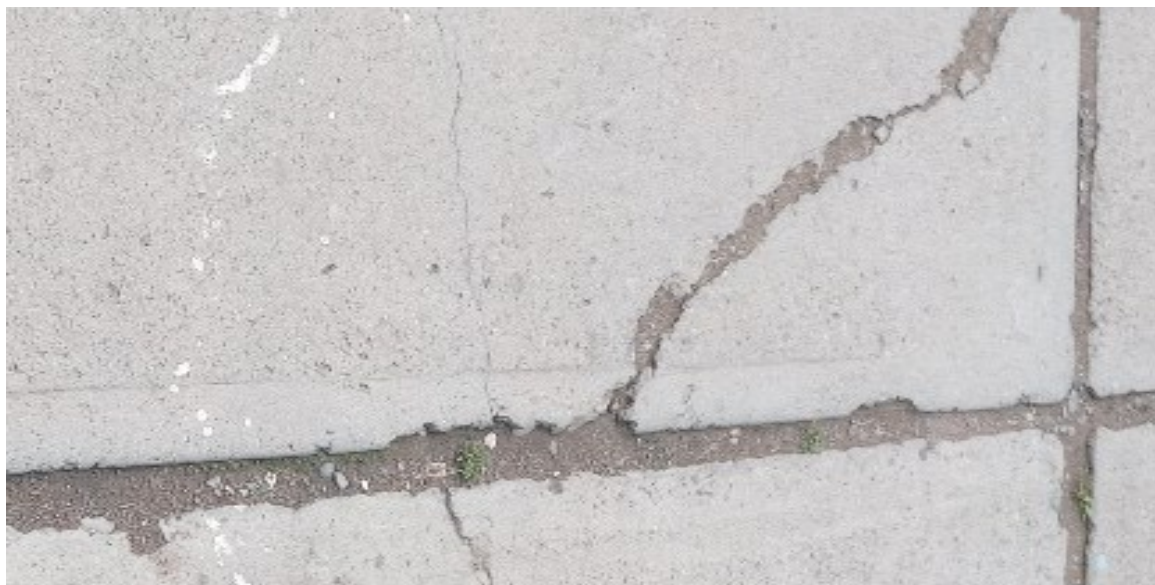
TIPO	SEVERIDAD	EXTENSION
Grietas de Esquina	alto	1.00 m

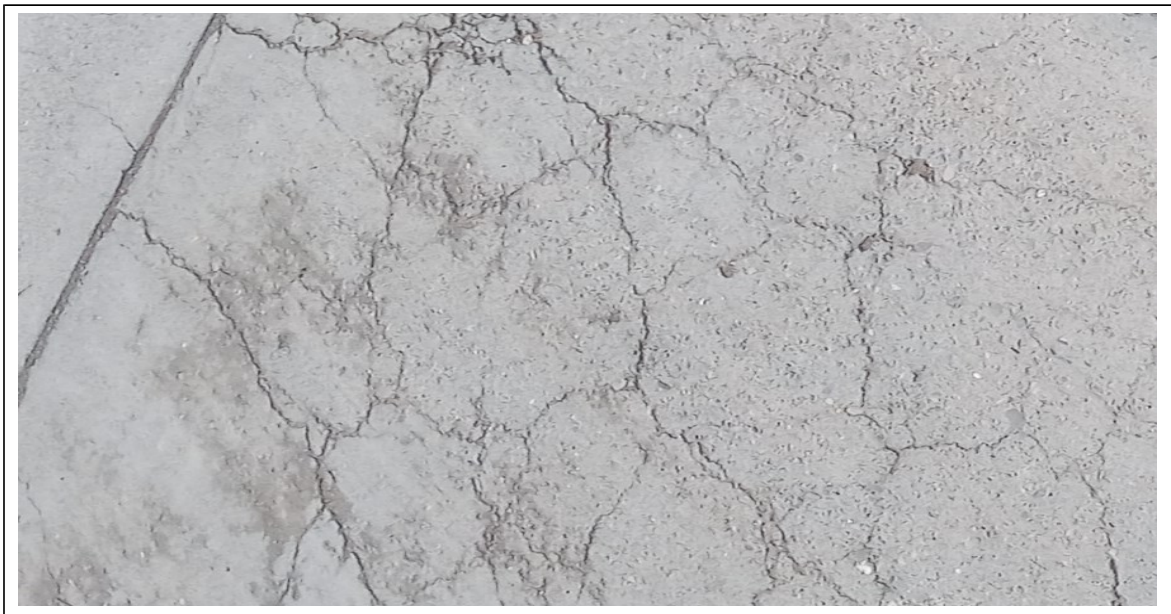
TIPO	SEVERIDAD	EXTENSION
Grieta de durabilidad	bajo	4.50 m2

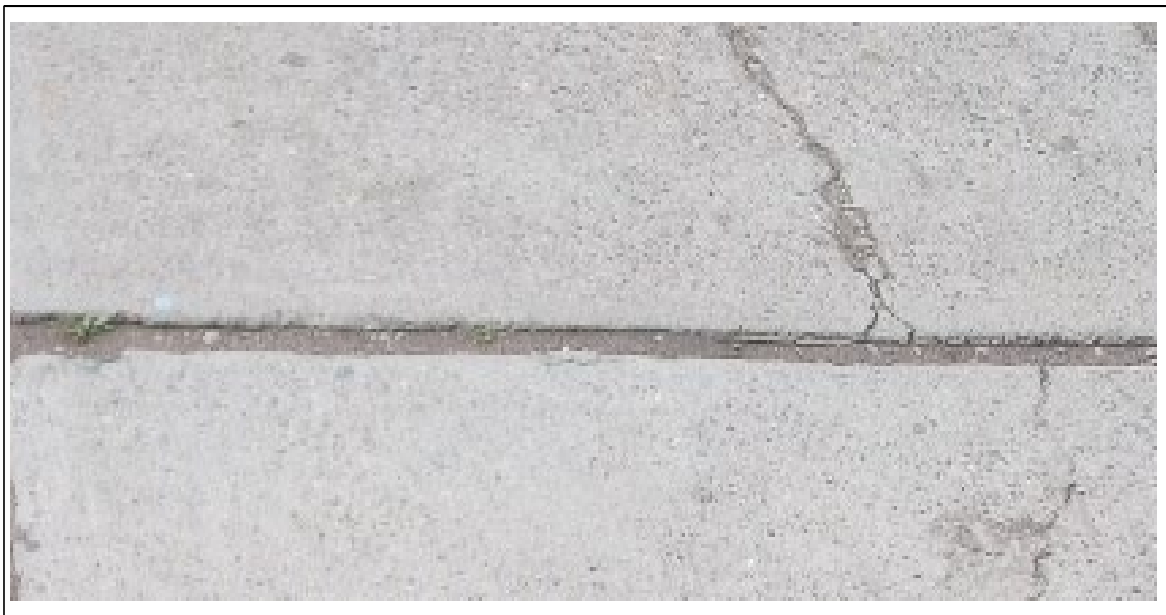
TIPO	SEVERIDAD	EXTENSION
Sello de junta	alto	8.25 m
Sello de junta	bajo	3.50 m
Sello de junta	bajo	2.22 m

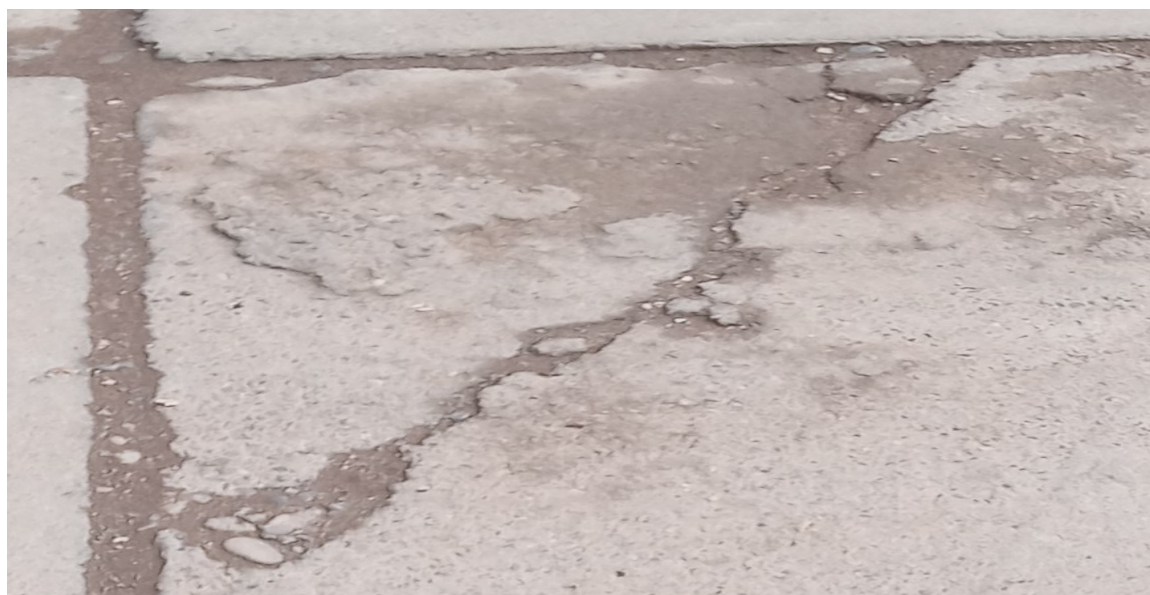
TIPO	SEVERIDAD	EXTENSION
Grietas de esquina	medio	0.13 m2

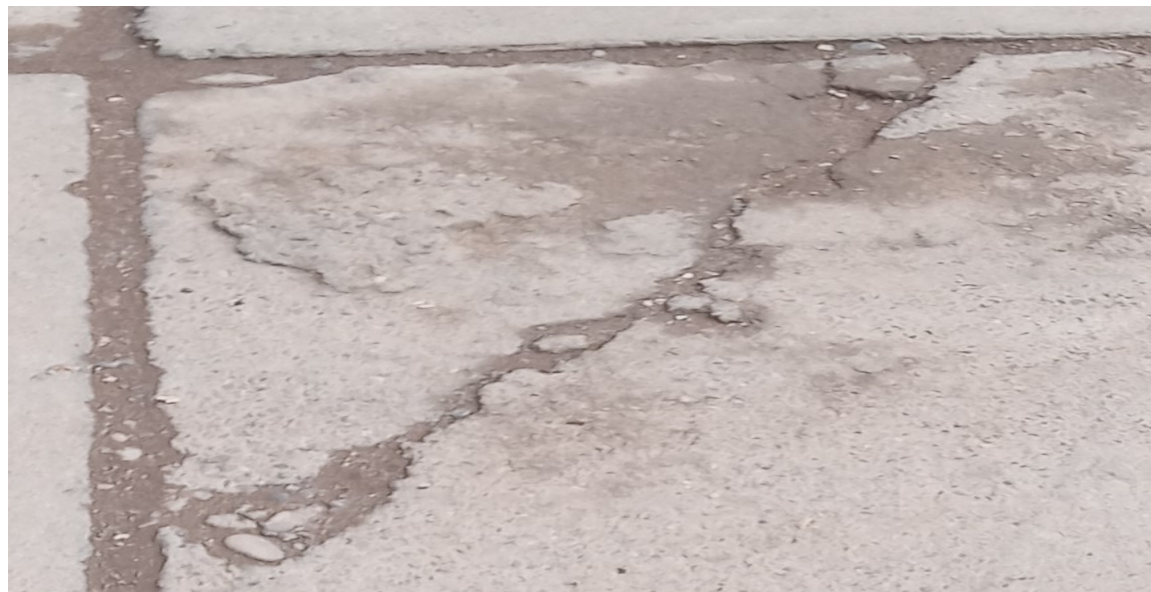
TIPO	SEVERIDAD	EXTENSION
Grietas de esquina	medio	0.13 m2

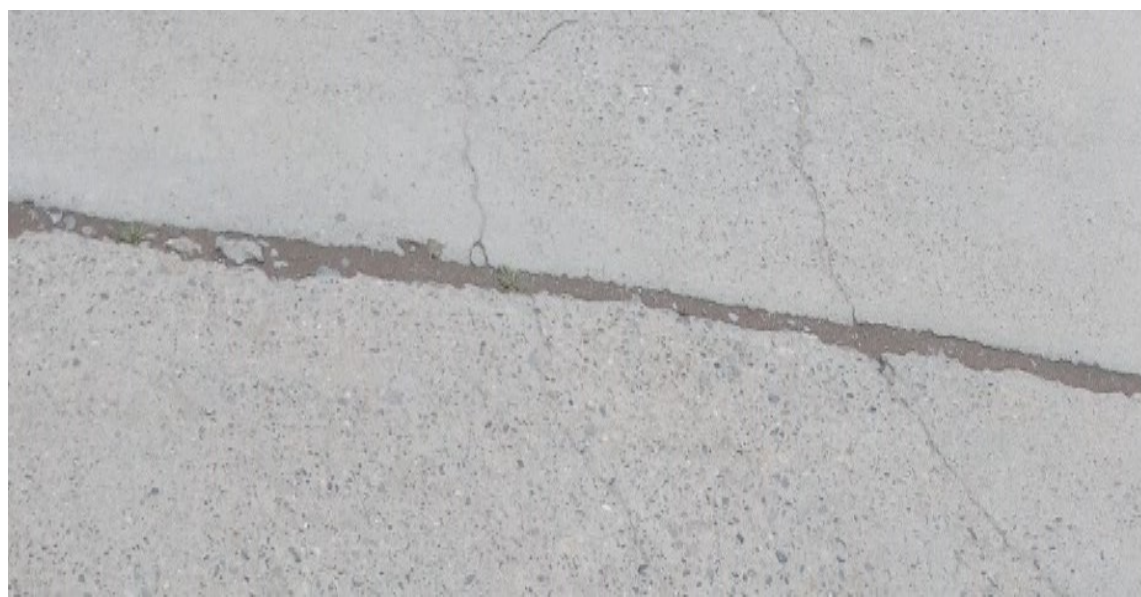
TIPO	SEVERIDAD	EXTENSION
Sello de junta	alto	4.55 m
Sello de junta	media	3.82 m
Sello de junta	media	2.55 m
Sello de junta	media	1.86 m

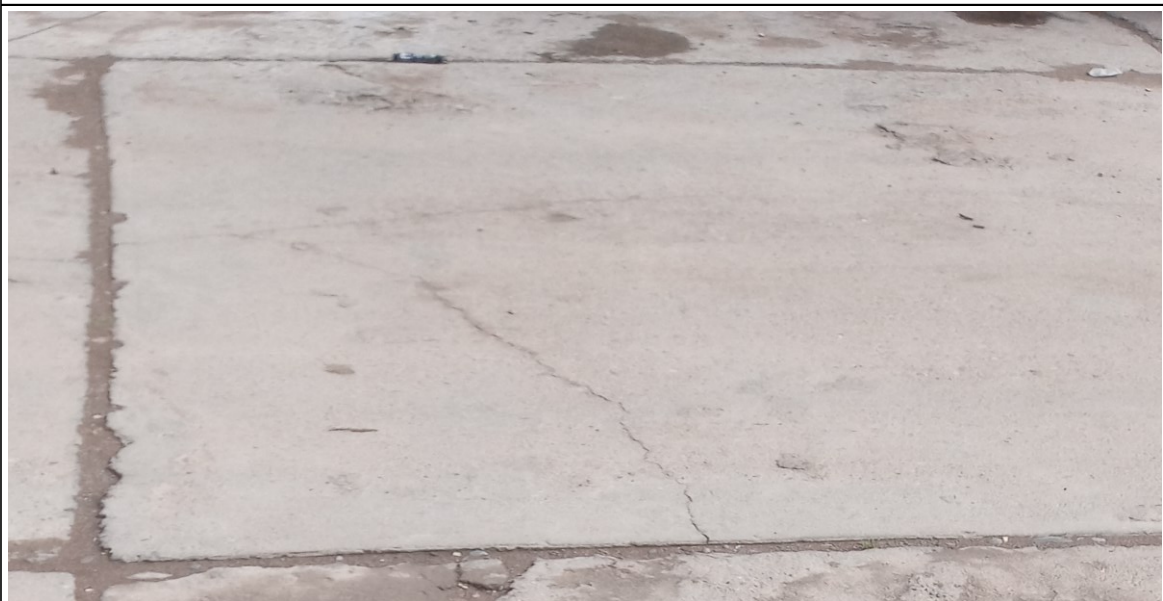
TIPO	SEVERIDAD	EXTENSION
Grietas de esquina	baja	0.6 m2
Grietas de esquina	baja	0.05 m2

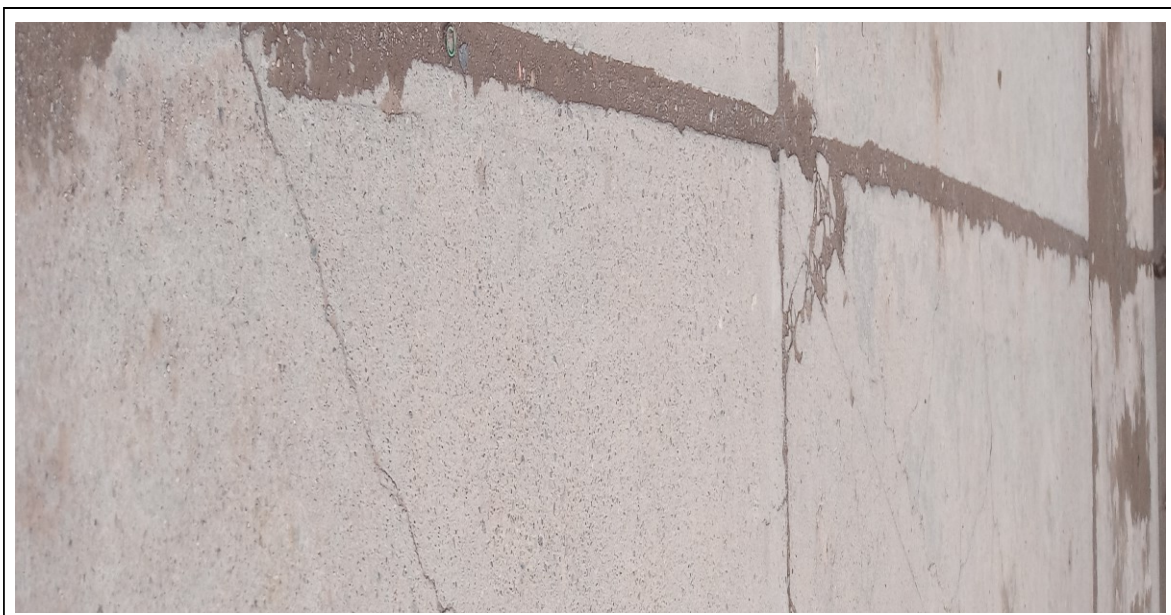
TIPO	SEVERIDAD	EXTENSION
Sello de junta	alto	3.87 m
Sello de junta	alto	2.20 m

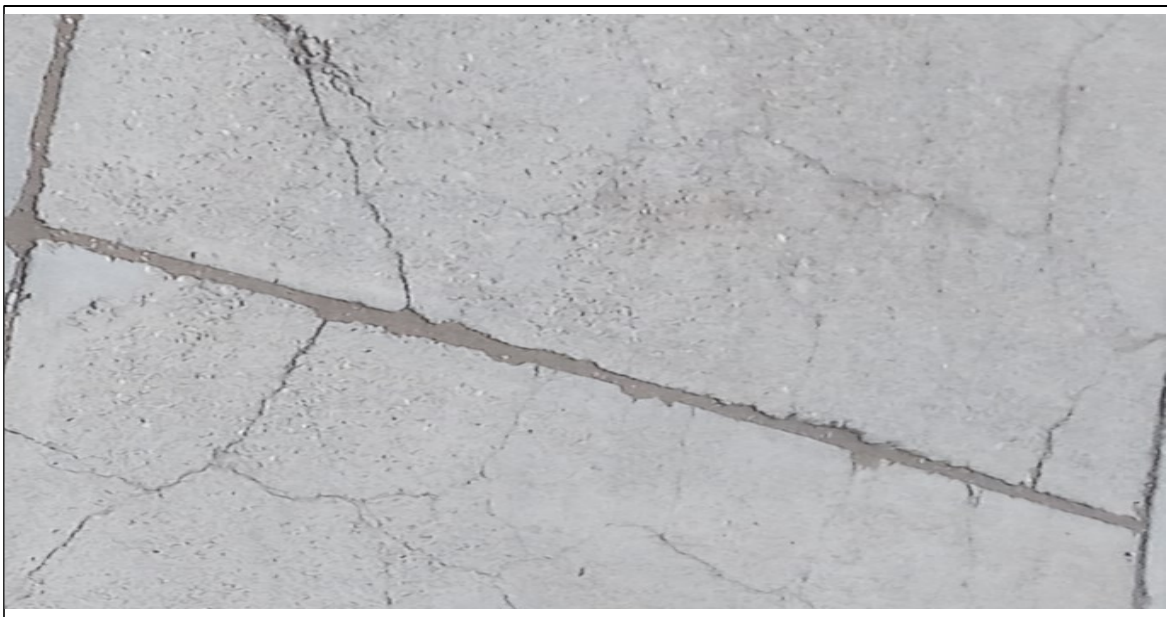
TIPO	SEVERIDAD	EXTENSION
Descascaramiento de junta	medio	0.02 ,m2
Descascaramiento de junta	baja	0.05 m2
Descascaramiento de junta	baja	0.03 m2

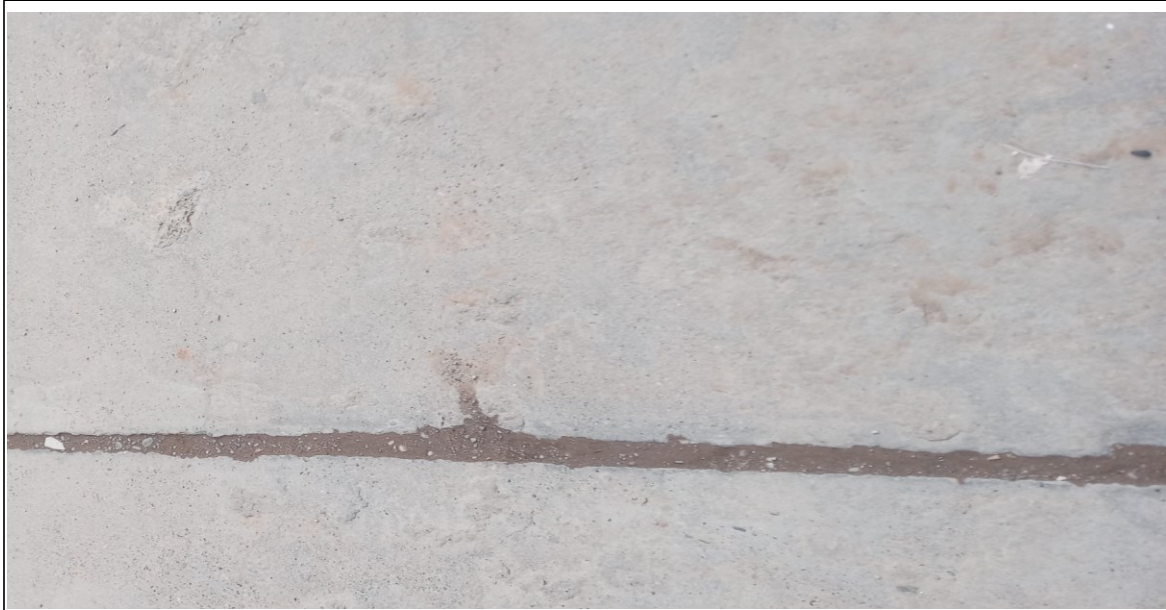
TIPO	SEVERIDAD	EXTENSION
Sello de junta	alto	0.20 m
Sello de junta	baja	0.30 m
Sello de junta	baja	0.12 m

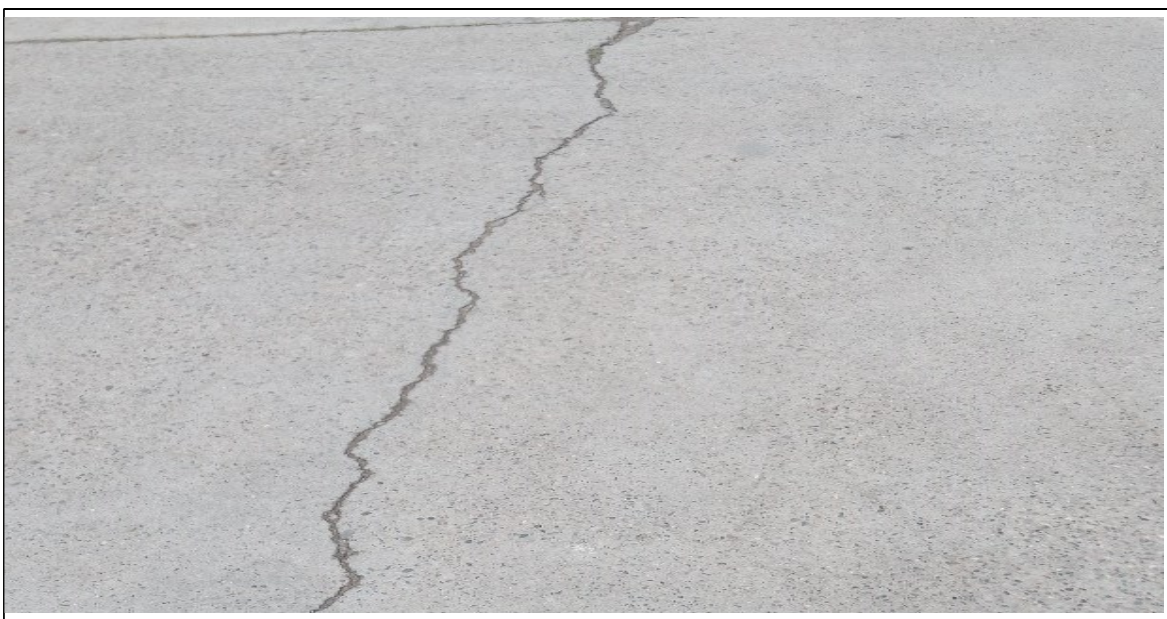
TIPO	SEVERIDAD	EXTENSION
Grieta lineal	media	2.23 m
Grieta lineal	media	1.32 m

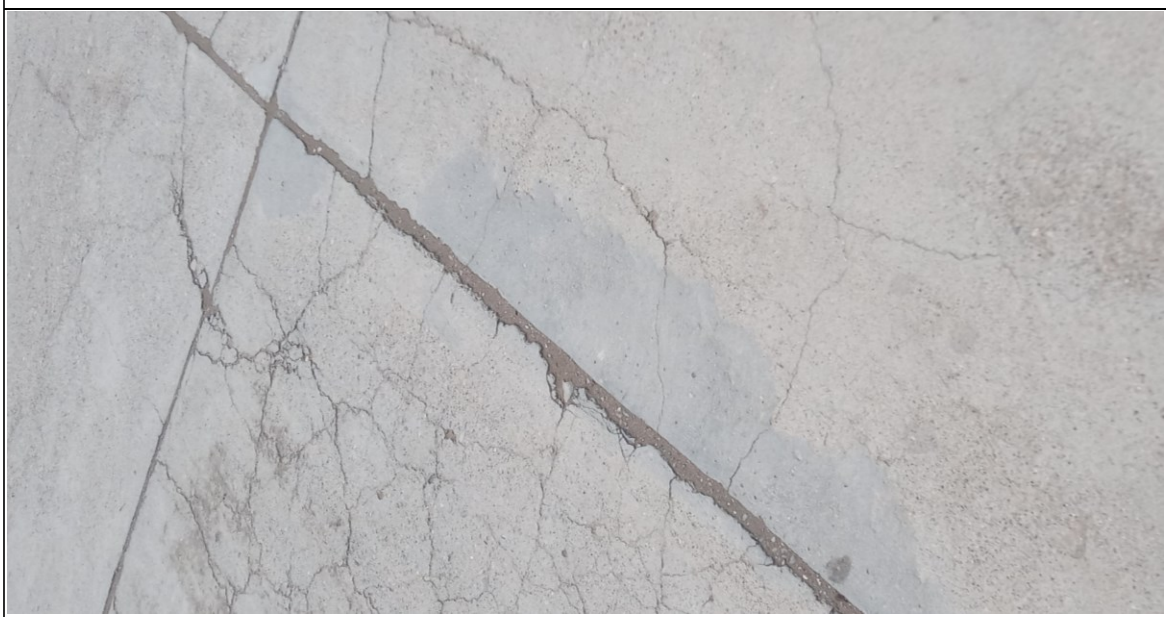
TIPO	SEVERIDAD	EXTENSION
Descascaramiento de junta	alto	1.20 m
Descascaramiento de junta	bajo	1.11 m
Descascaramiento de junta	bajo	1.00 m
Descascaramiento de junta	bajo	0.72 m

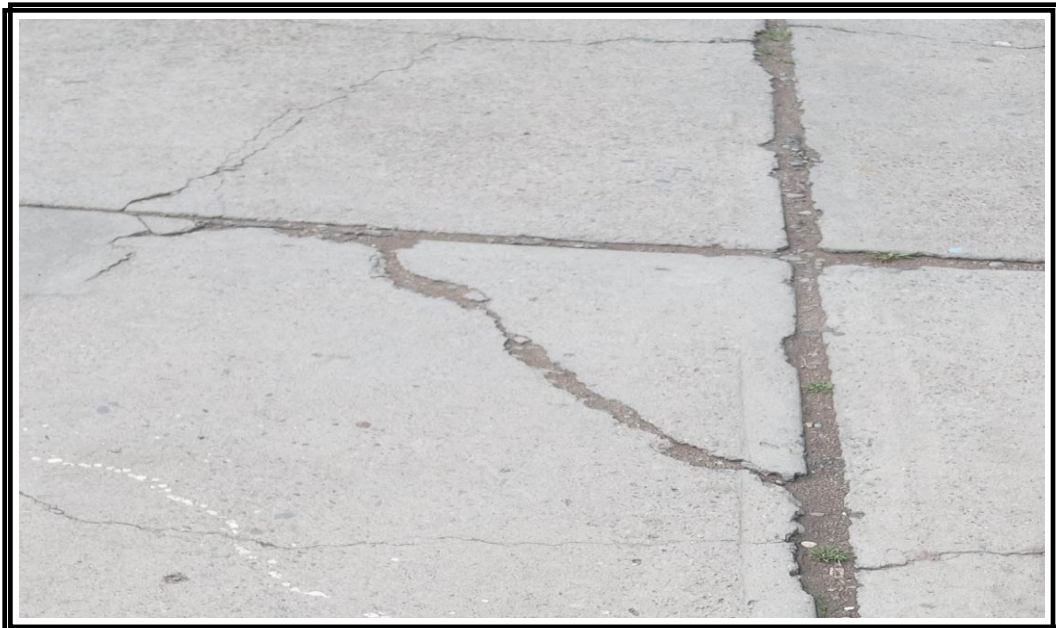
### *Descascaramiento de esquina*

En la figura N° 15, se aprecia el Descascaramiento de esquinas, que se encontró en la inspección visual encontrando la desintegración de la esquina de la losa de concreto a lo largo del tramo de la vía a
