UNIVERSIDAD CÉSAR VALLEJO

**“Evaluación de la vía de acceso de la localidad de Quillo – Caserío
La Victoria, Yungay – Ancash, Propuesta de Mejora – 2020”**

TESIS PARA OBTENER EL TÍTULO PROFESIONAL DE:

Diseño de Infraestructura Vial

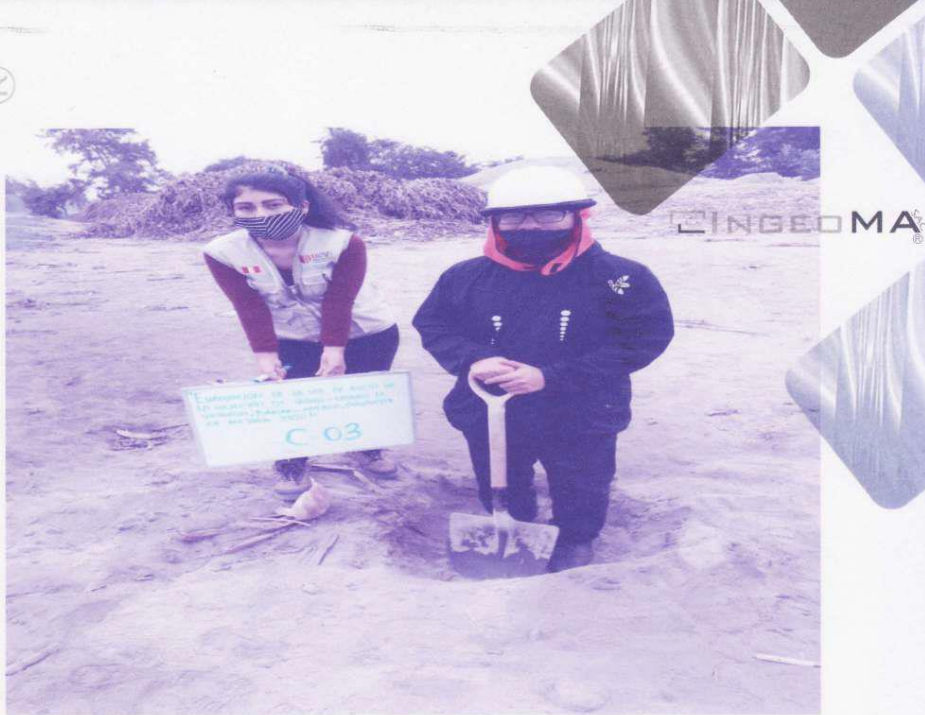
Fotos 05: Vista panorámica de la ubicación de la calicata C-03 que conforma el proyecto

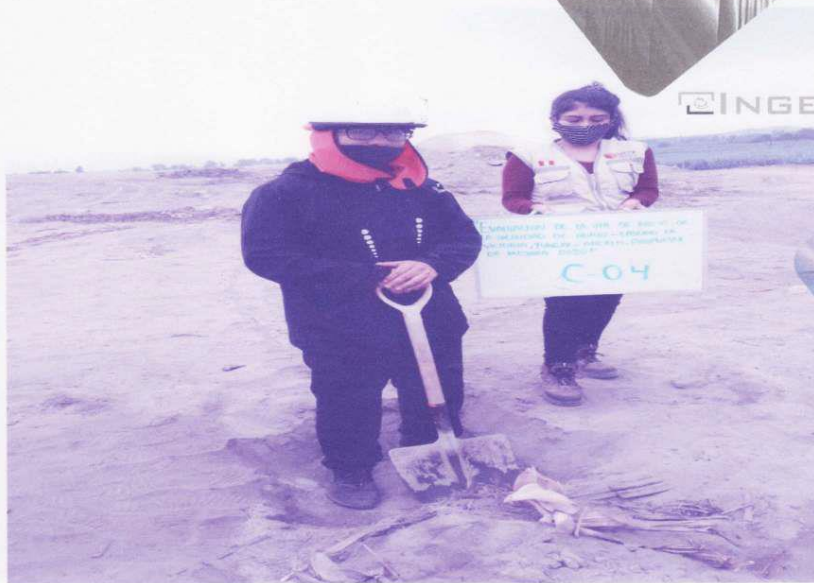
Fotos 07: Vista panorámica de la ubicación de la calicata C-04 que conforma el proyecto

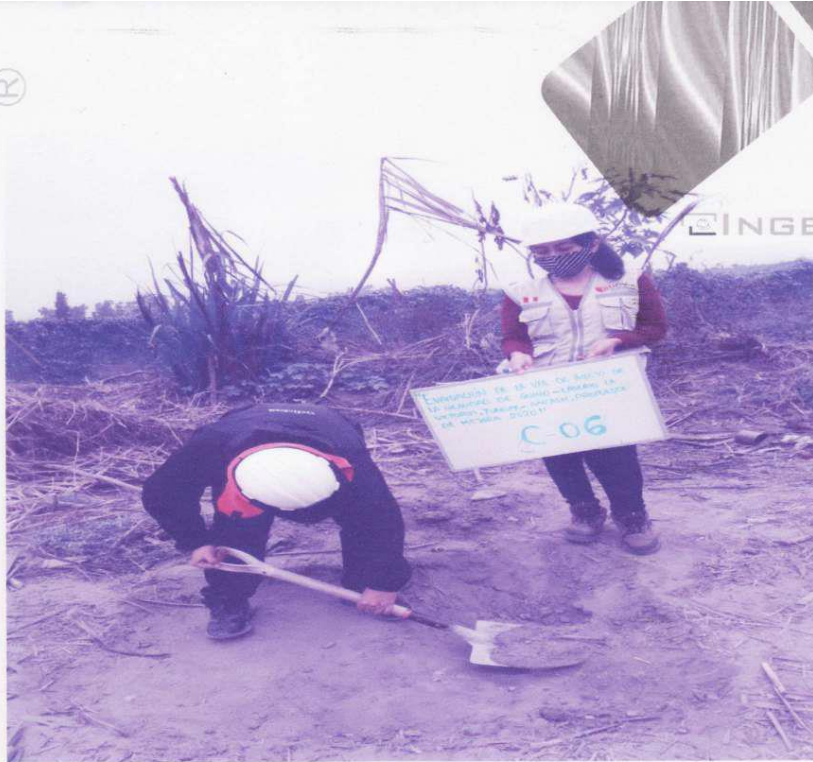
Fotos 11: Vista panorámica de la ubicación de la calicata C-06 que conforma el proyecto

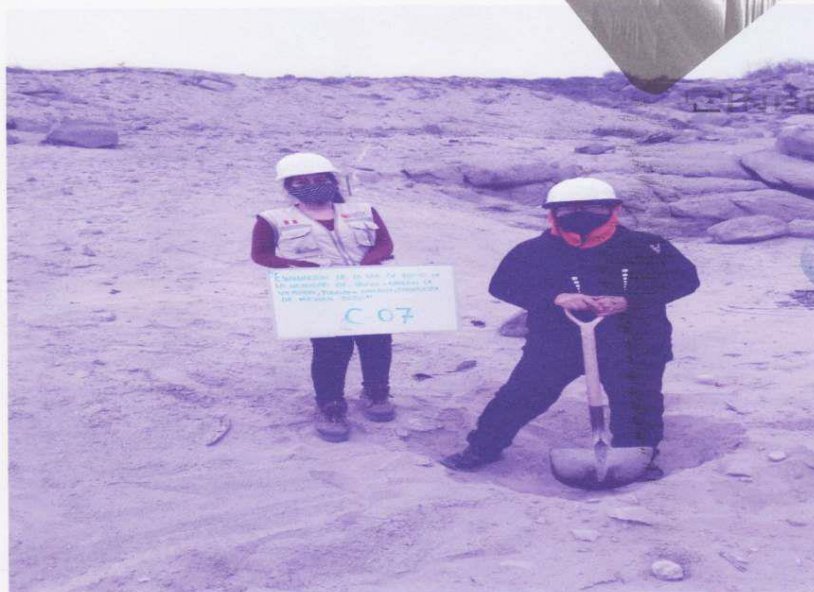
Fotos 13: Vista panorámica de la ubicación de la calicata C-07 que conforma el proyecto

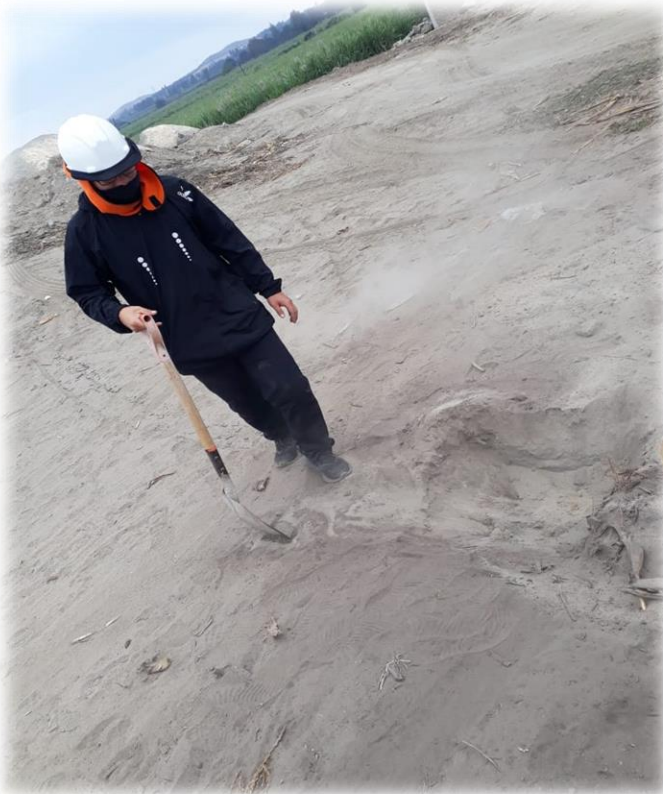
FOTO 02: SE OBSERVA LA EXCAVACIÓN CALICATA C-01.

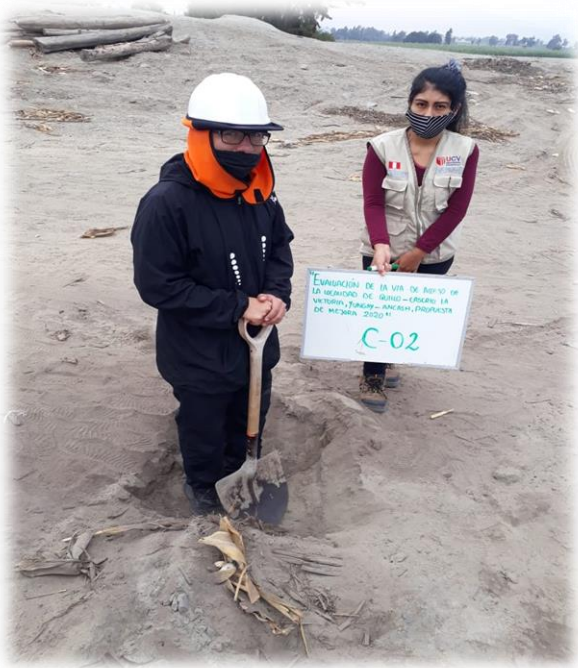
FOTO 03: SE OBSERVA LA EXCAVACIÓN CALICATA C-02.

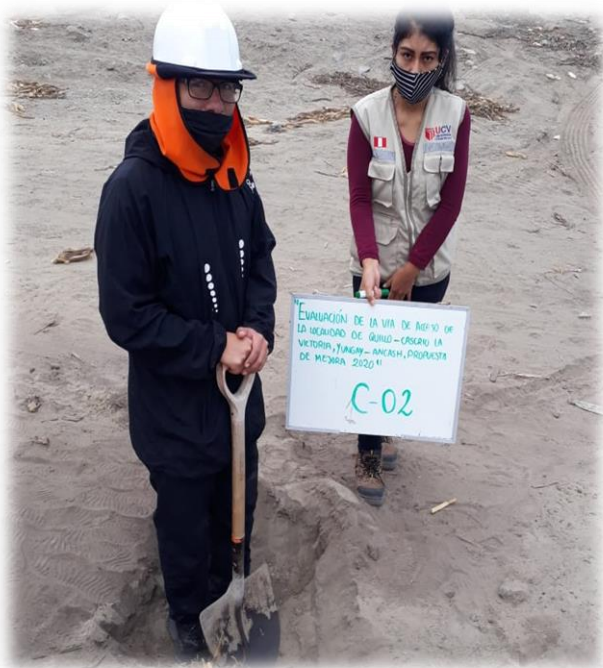
FOTO 04: SE OBSERVA LA EXCAVACIÓN CALICATA C-02.

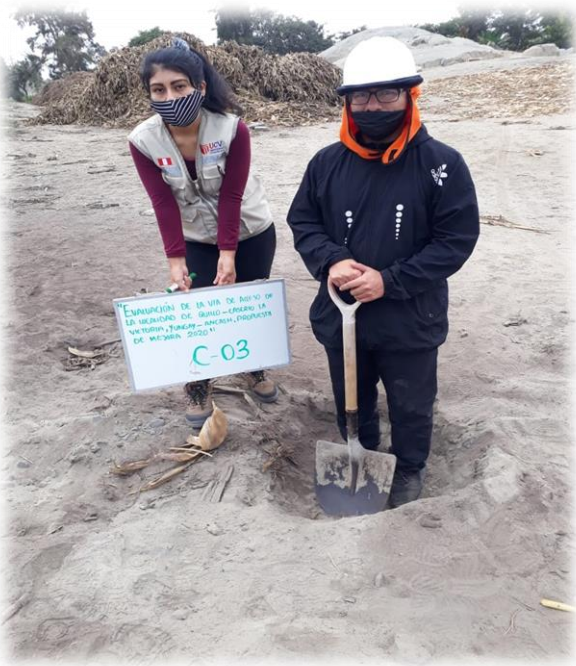
FOTO 04: SE OBSERVA LA EXCAVACIÓN CALICATA C-03.

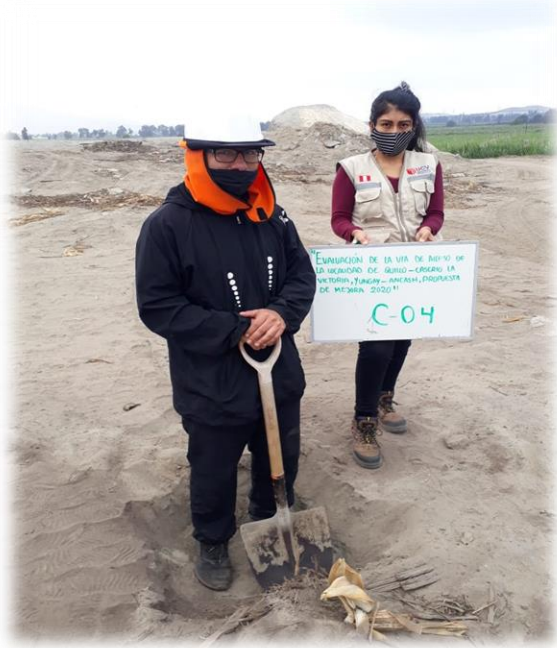
FOTO 06: SE OBSERVA LA EXCAVACIÓN CALICATA C-04.

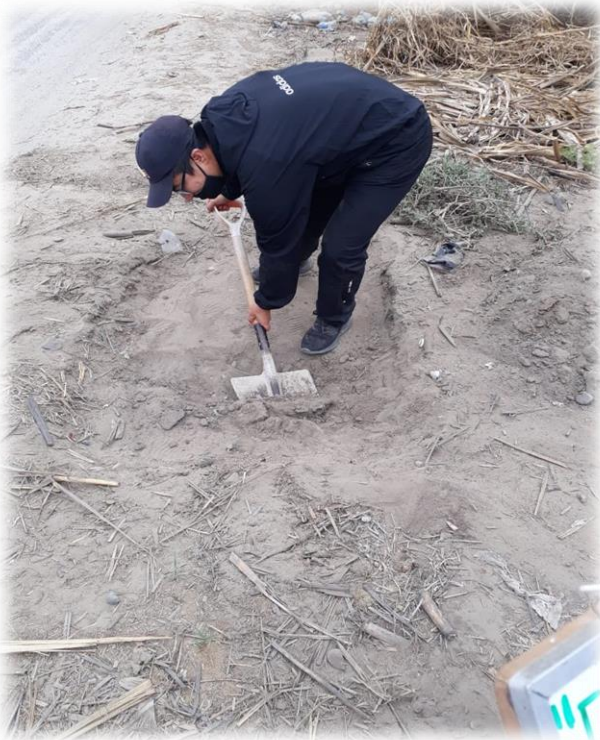
FOTO 07: SE OBSERVA LA EXCAVACIÓN CALICATA C-04.

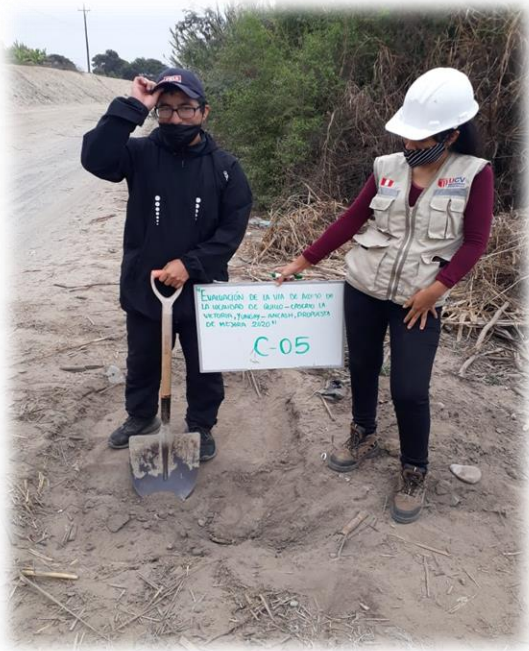
FOTO 08: SE OBSERVA LA EXCAVACIÓN CALICATA C-05.

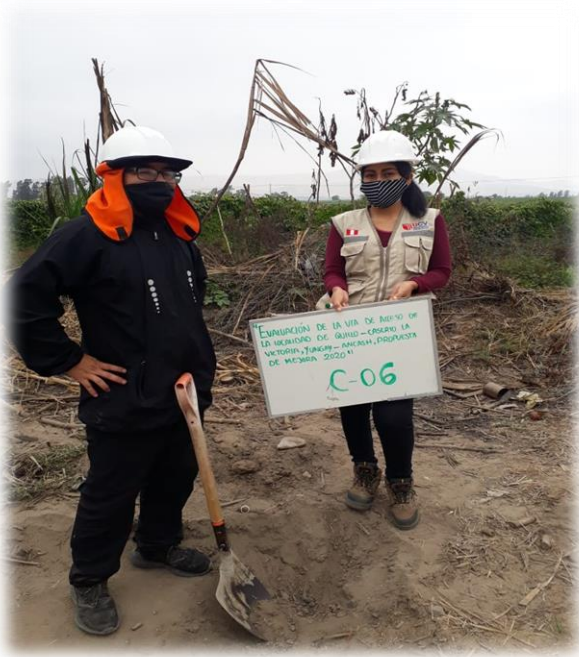
FOTO 10: SE OBSERVA LA EXCAVACIÓN CALICATA C-06.

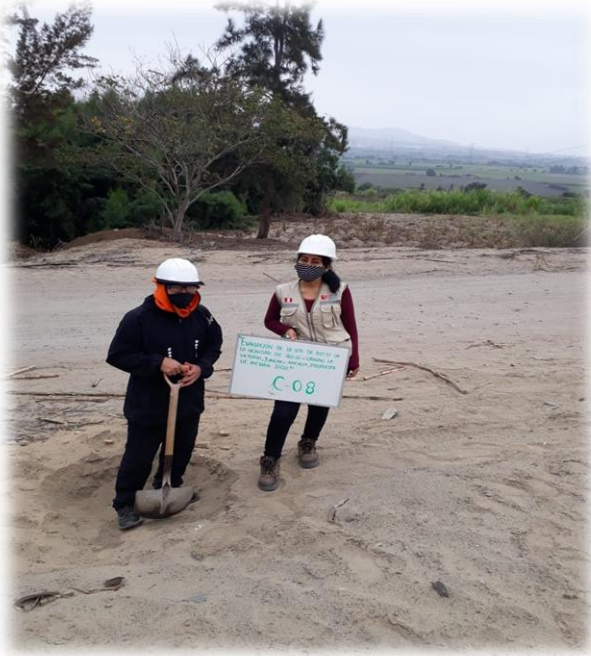
FOTO 14: SE OBSERVA LA EXCAVACIÓN CALICATA C-08.
