Evaluación del pavimento flexible utilizando el método PCI en la
avenida Mexico cuadras 32 – 37 José Leonardo Ortiz, Chiclayo.

TESIS PARA OBTENER EL TÍTULO PROFESIONAL DE:

Ingeniero Civil.

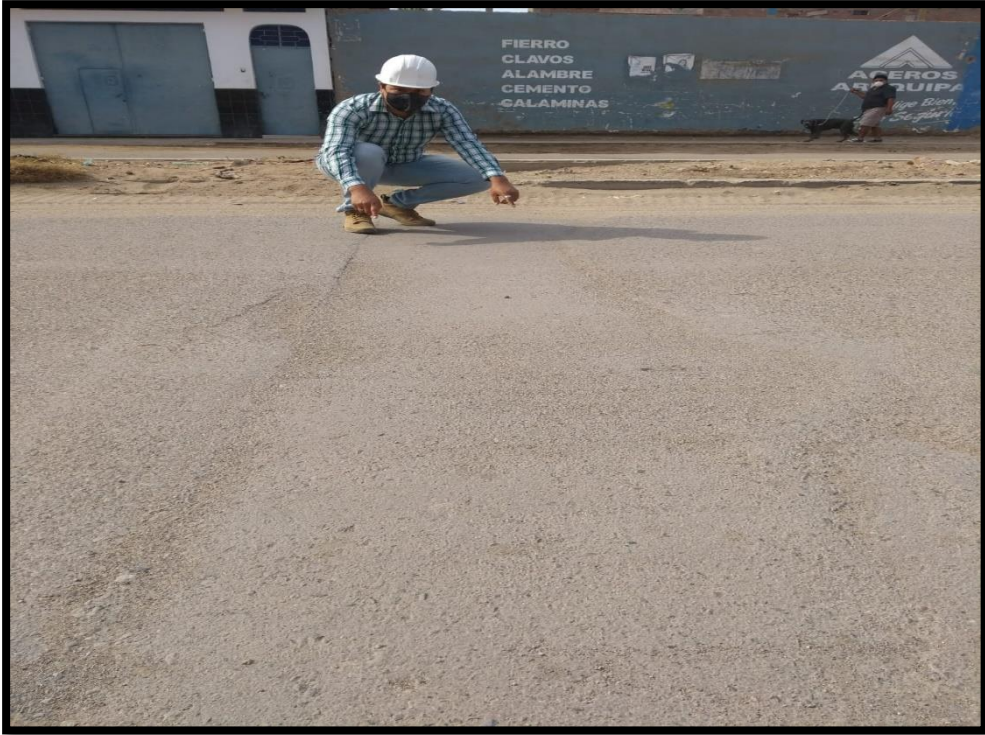
ILUSTRACIÓN 4: DESPRENDIMIENTO DE AGREGADOS

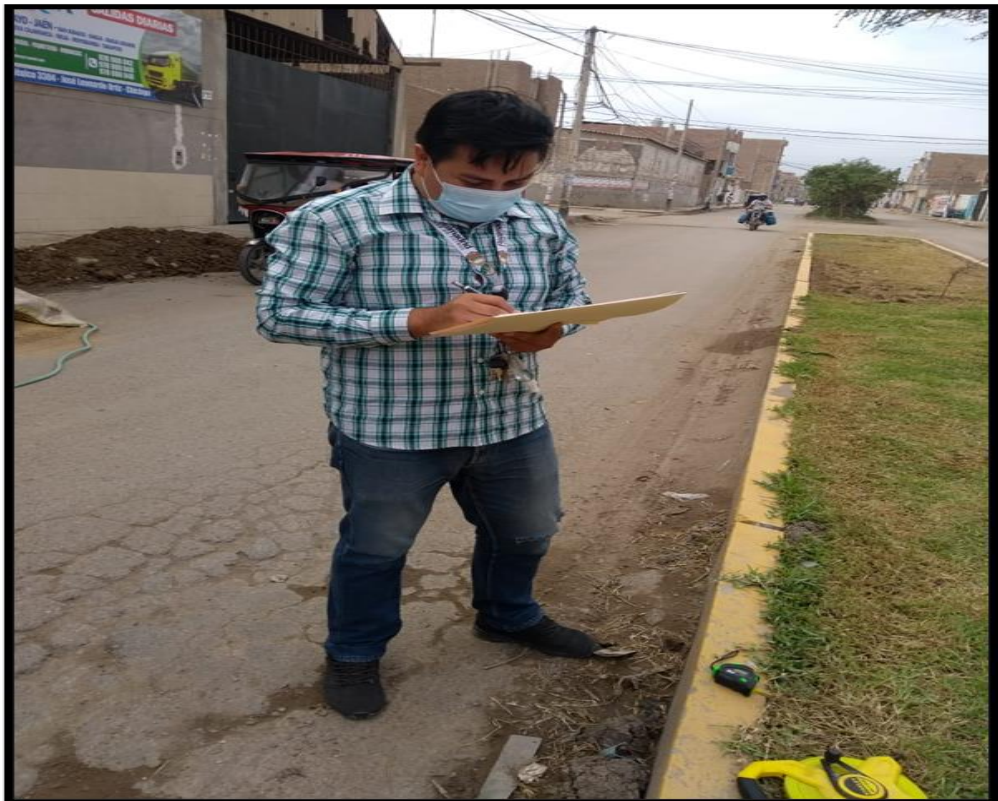
ILUSTRACIÓN 15: PIEL DE COCODRILO, AHUELLAMIENTO.

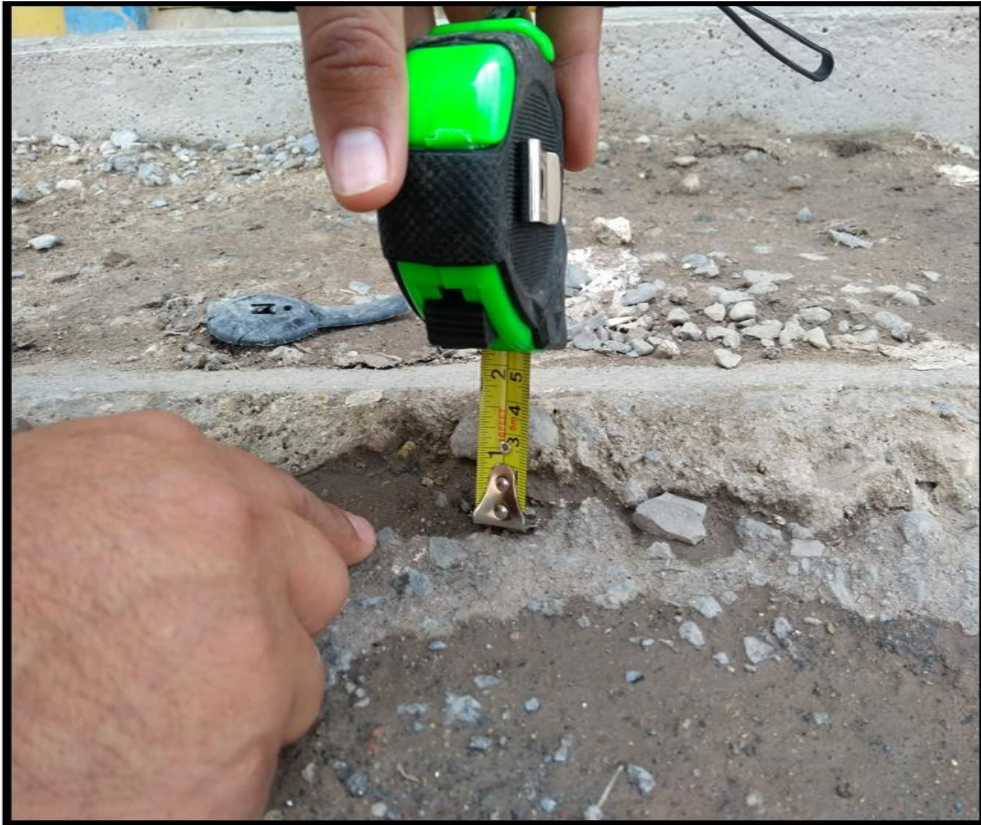
ILUSTRACIÓN 46: PULIMIENTO DE AGREGADOS, HUECOS.

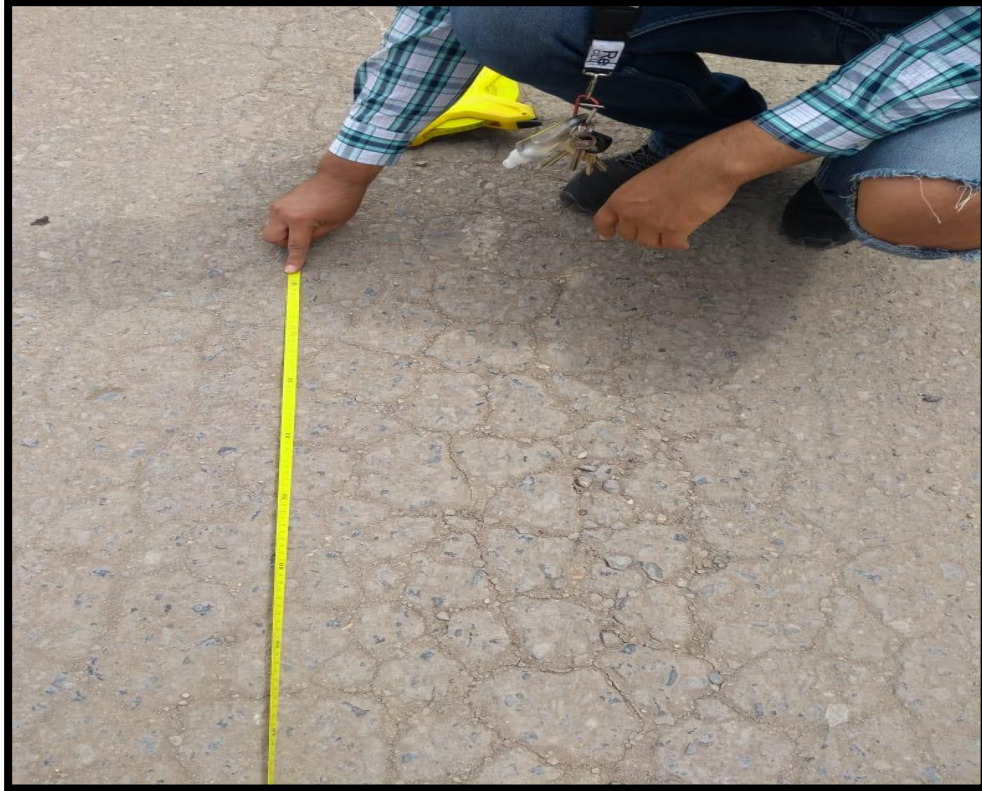
ILUSTRACIÓN 48: PIEL COCODRILO.

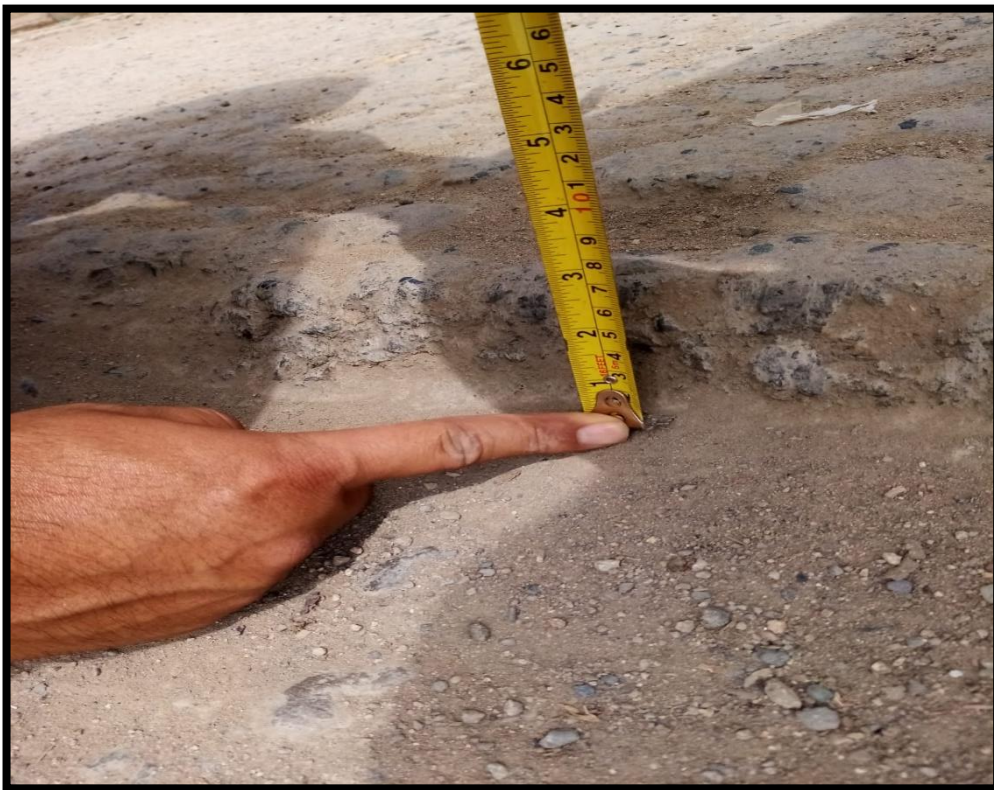
ILUSTRACIÓN 59: HUECOS, DESPRENDIMIENTO AGREGADOS.
