UNIVERSIDAD CÉSAR VALLEJO

“Aplicación de métodos no destructivos y destructivos para
determinar la condición del pavimento flexible en vías urbanas, Puno
– 2021”

TESIS PARA OBTENER EL TÍTULO PROFESIONAL DE:

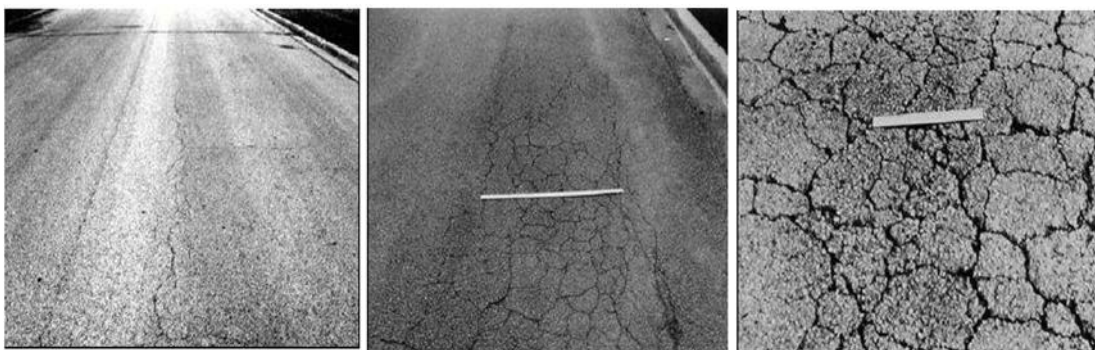
También conocida como agrietamiento por fatiga se refiere a un conjunto de fisuras interconectadas originadas por la fatiga de la superficie del pavimento debido a la acción de la fuerza del tránsito. Este tipo de falla se es causada por las tensiones y deformaciones unitarias en la base del pavimento y debido a la acción de la carga del tránsito las fisuras se conectan creando varios fragmentos. Generalmente son menores a 0.5 m en el lado más largo.

Alto – Conjunto de fisuras con gran definición y con descascaramiento en los bordes.

Como Medir: Es medida en metros cuadrados y de ser posible tomando en cuenta el nivel severidad.

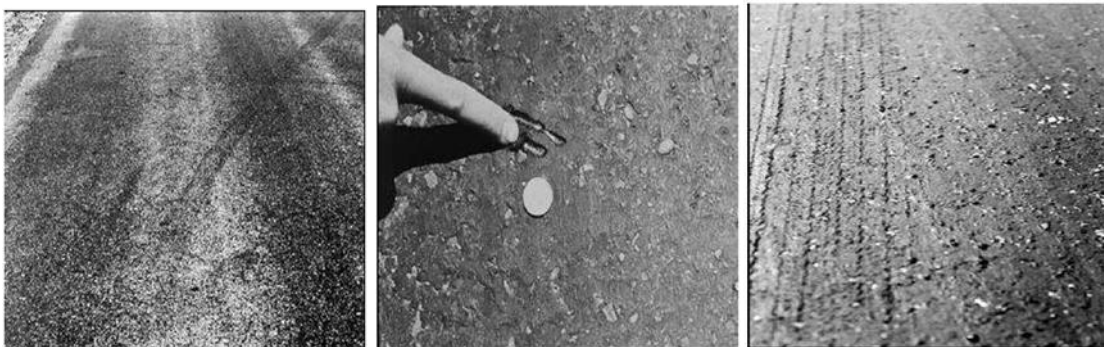
Exudación

Se distingue como una película de material bituminoso brillante, cristalina y reflexiva sobre la superficie del pavimento. Causada por el exceso de cemento asfáltico, sello bituminoso, alquitranes en la mezcla o un bajo contenido de vacíos.

Alto – Ocurre de forma extensiva y el asfalto se pega a los zapatos o neumáticos durante varias semanas al año.

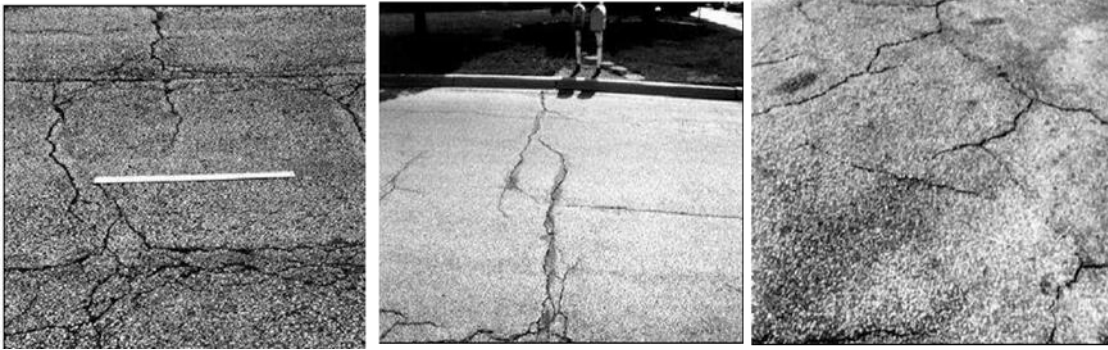
Fisuras en Bloque

Fisuras interconectadas que forman bloques con un tamaño variable que va desde 0.3 x 0.3 m hasta 3 x 3 m. Se originan principalmente por la variación diaria de temperatura y la contracción del concreto asfáltico, sobre la zona larga del área del pavimento, este tipo de patología no tiene relación con la carga del tráfico.

Alta – Grietas de alta severidad.

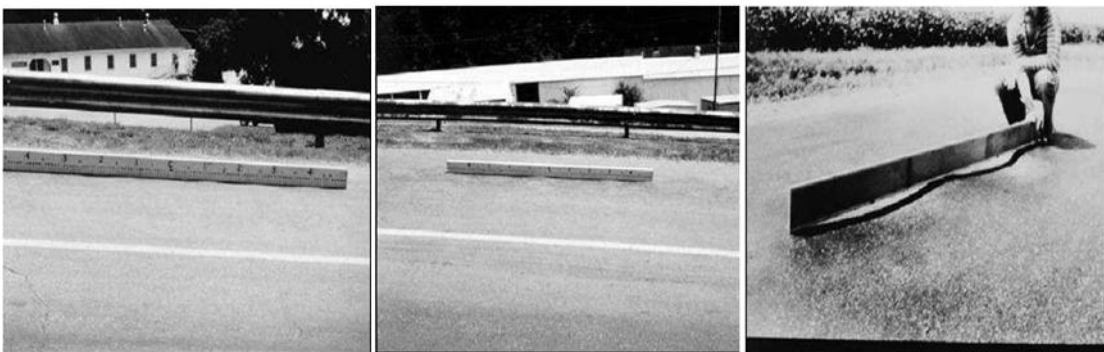
Corrugación

También como “Arqueamiento de tabla de lavado”, es un conjunto de cimas y depresiones. Espaciados a intervalos regulares, menores a 3 m a lo largo del pavimento dispuestas perpendicularmente al sentido del tránsito. Esta patología es causada por el tráfico combinada con la inestabilidad de la base o la superficie del pavimento.

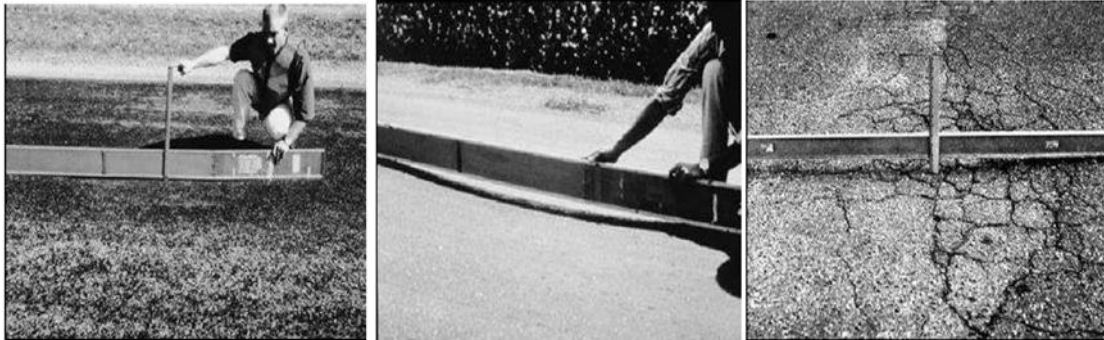
Depresión

Son áreas de pavimento con niveles ligeramente menores al nivel normal del pavimento. Muchas son notorias cuando se empoza el agua o por las manchas que deja el agua al secar. Este tipo de patología es causada por asentamientos de la sub-rasante o por procedimientos constructivos defectuosos, las depresiones pueden causar rugosidad o hidropilano.

Alta – más de 50 mm

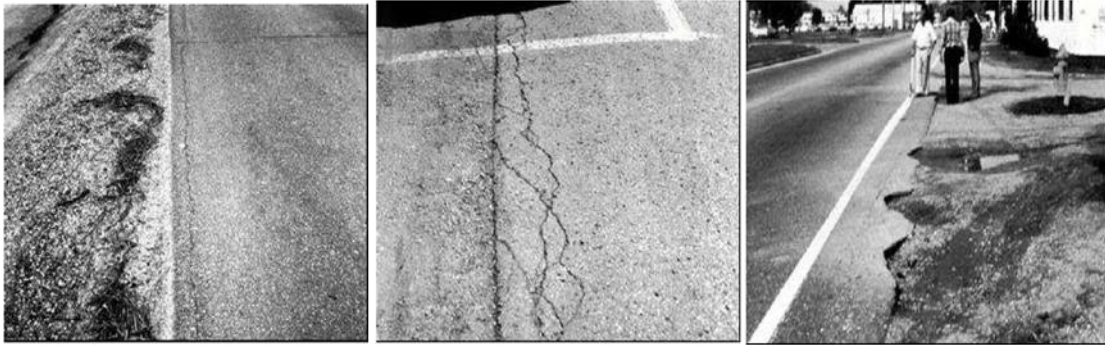
Fisura de Borde

Son paralelas al borde del pavimento y generalmente se ubican a una distancia 0.3 a 0.5 m de borde. Esta falla se acelera por las cargas de tráfico y se debe al debilitamiento de la base o subrasante por congelamiento en zonas cercanas al borde del pavimento. El área entre la fisura y el borde del pavimento se denomina área de desprendimiento si esta agrietada.

Alta – Desprendimiento considerable a lo largo del borde.

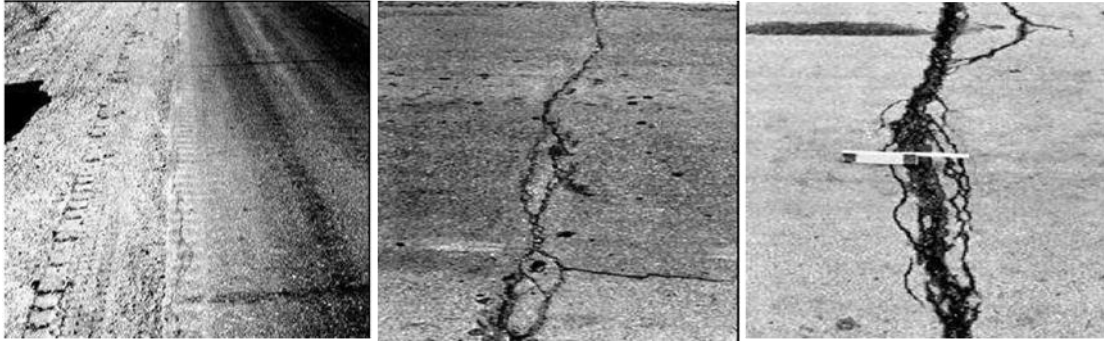
Fisura De Reflexión De Junta (De Losas De Concreto Longitudinales O Transversales)

Solo ocurre en pavimentos asfálticos contruidos sobre superficies de concreto. Esta patología no está relacionada a bases estabilizadas con cemento o cal, estas fisuras se dan principalmente por el movimiento generado por la humedad o temperatura de las superficies de concreto, las cargas de tráfico pueden causar deterioro del concreto asfáltico cerca a la fisura. Si el pavimento se encuentra fragmentado la fisura esta descascarada.

Alta – Cualquier fisura con o sin relleno rodeada de fisuras secundarias de mediana o alta severidad; fisuras sin relleno de ancho mayor a 75mm; o, fisura de cualquier ancho donde aproximadamente 100mm del pavimento que la rodea está desprendido o fracturado.

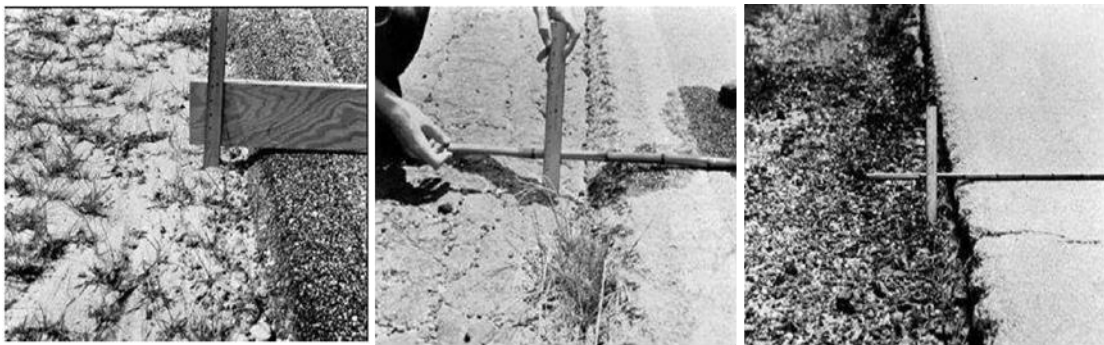
Desnivel Carril – Berma

Es la diferencia de altura entre el borde del pavimento y la berma. Esta patología es provocada por la erosión y asentamiento de la berma o por colocación de capas nuevas sin ajustar correctamente la berma.

Alta – Diferencia de altura entre el pavimento y la berma es mayor a 100mm.

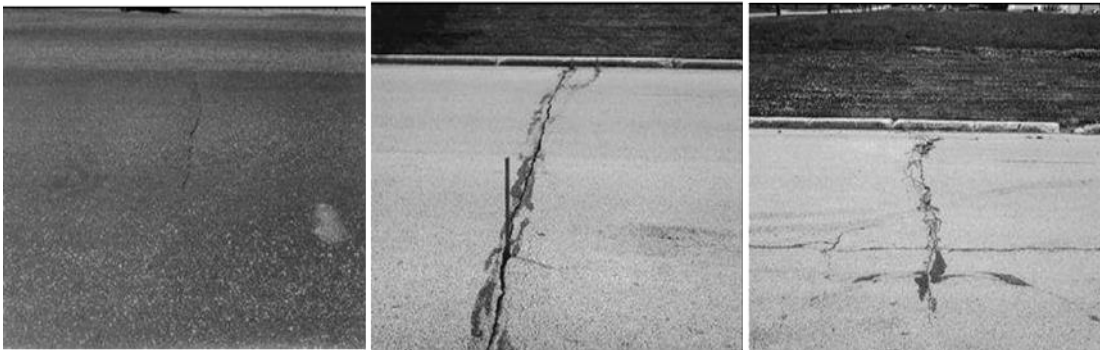
Fisuras Longitudinales y transversales (no reflexivas de juntas en losas de concreto)

Son paralelas al eje central del pavimento, son causadas por : una junta de carril del pavimento débilmente construida, contracción o endurecimiento del concreto asfáltico debido a cambios de temperatura, por agrietamiento bajo la capa superficial, como fisuras en losas de concreto sin contar las juntas de losas.

Alta – Cualquier fisura con o sin relleno, rodeada de fisuras secundarias en forma aleatoria, de mediana o alta severidad; fisuras sin relleno de ancho mayor a 75mm (3 pulgadas); o, fisura de cualquier ancho donde aproximadamente 100mm (4 pulgadas) del pavimento que la rodea está severamente fracturado.

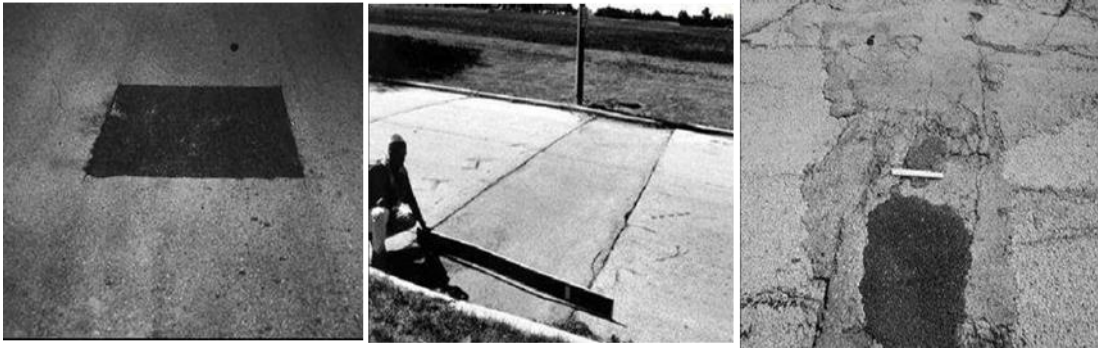
Es el área de pavimento que fue reemplazada para reparar el pavimento existente. Un parche se considera como un defecto porque no se comporta tan bien como una sección original del pavimento, la rugosidad está relacionada a estas fallas.

Medio – El parche está deteriorado en forma moderada.

Alta – El parche se encuentra muy deteriorado y necesita ser reemplazado en el menor tiempo posible.

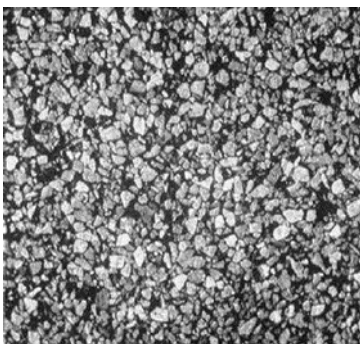
Agregado Pulido

Se origina por repeticiones de la carga de tráfico. Esta falla se determina cuando una evaluación minuciosa revela que la porción de agregado a lo largo del asfalto es muy pequeña o inexistente, las mismas que proporcionan buena resistencia al deslizamiento. Esta patología se identifica cuando los ensayos revelan que la resistencia al deslizamiento es baja respecto a evaluaciones previas.

No existen niveles de severidad definidos no obstante el agregado pulido debe ser claramente notable y la superficie de agregado debe ser suave al tacto.

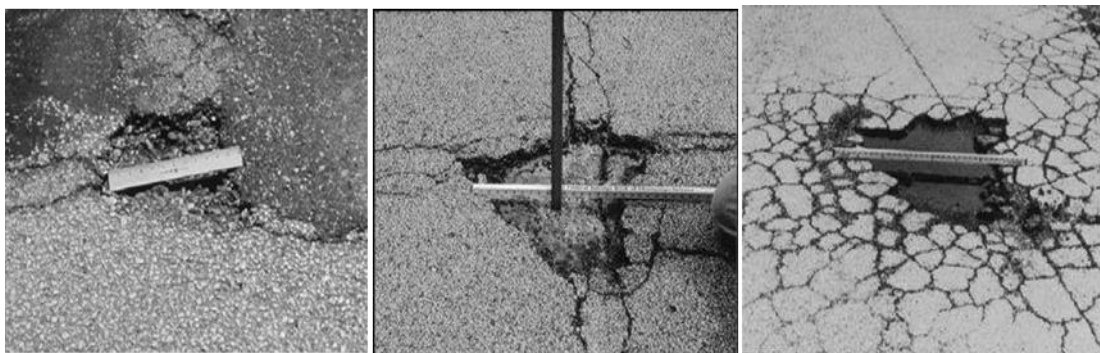
Baches

Se presentan como pequeñas depresiones en la superficie del pavimento con sin superar los 750 mm de diámetro. Tienen bordes agudos y lados verticales y lados verticales cercanos a la parte superior de la patología. Si los baches son causados

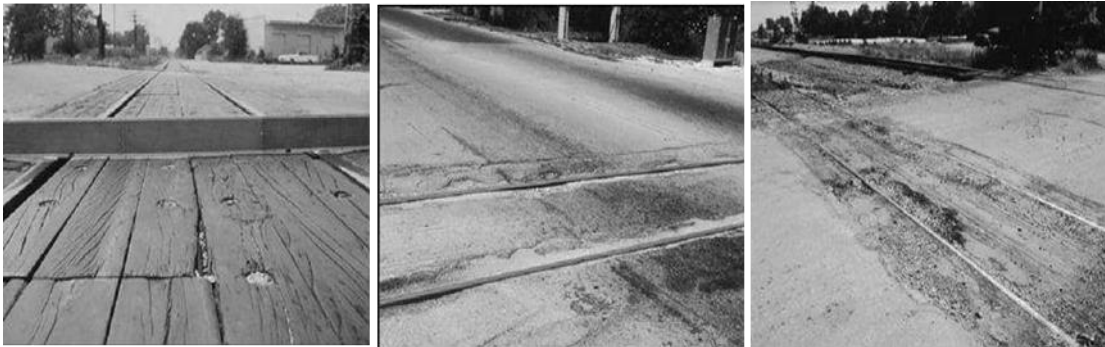
Cruce de vía férrea

Son protuberancias o depresiones que se encuentran alrededor o entre los rieles, o ambos.

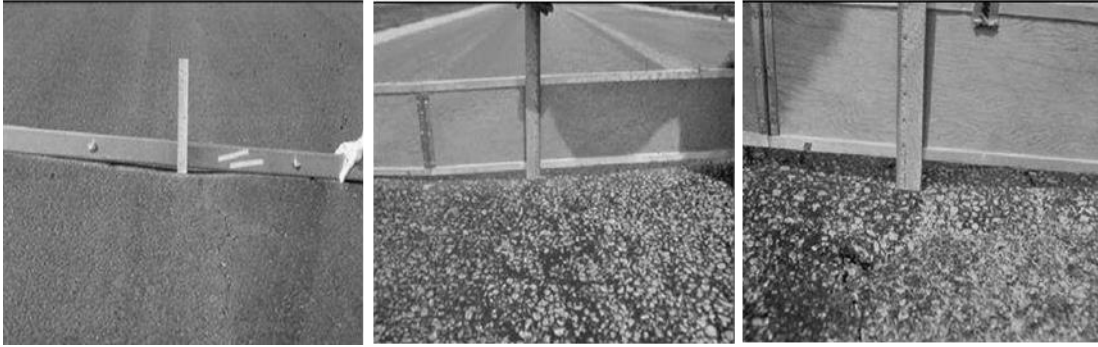
Ahuellamiento

Es una depresión en la superficie en las huellas de las ruedas, puede ocurrir el levantamiento del pavimento a lo largo de los lados del ahuellamiento, cuando las huellas están llenas de agua. El ahuellamiento se origina de una deformación permanente en cualquier capa del pavimento o sub-rasante debido a la carga del tránsito.

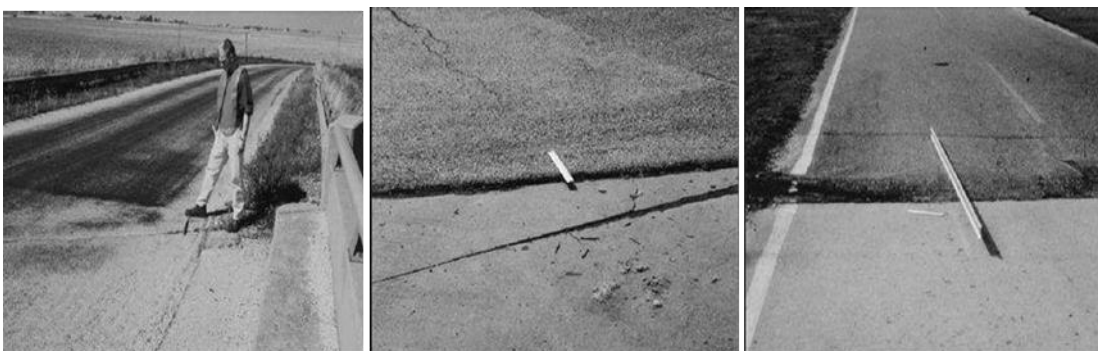
Desplazamiento

Es un corrimiento longitudinal y permanente de un área de la superficie del pavimento debido a la carga del tráfico, cuando el tráfico empuja contra el pavimento se produce una onda corta y brusca en la superficie y se da generalmente cuando el pavimento está conformado por mezclas líquidas inestables.

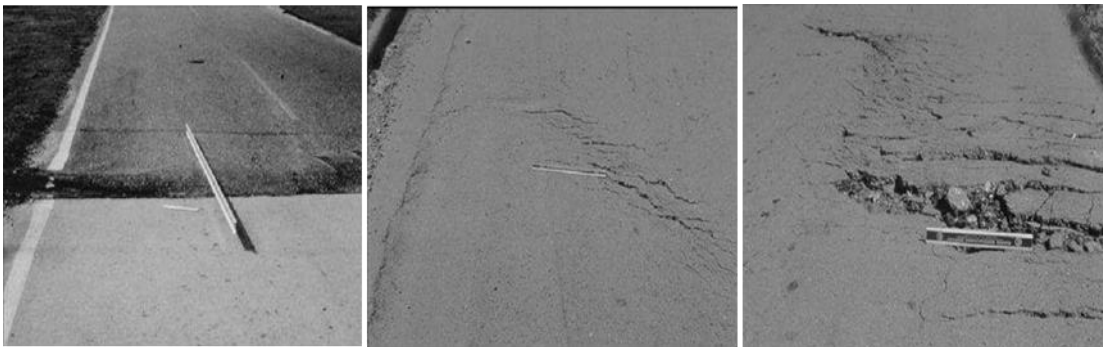
Fisura parabólica o por deslizamiento

Son fisuras en forma de media luna se presentan en forma transversal al eje del pavimento, esta patología se debe al frenado de los neumáticos o cambio de dirección y la superficie del pavimento generalmente se desliza o deforma a causa de una adherencia pobre entre la capa de la superficie y la capa subyacente.

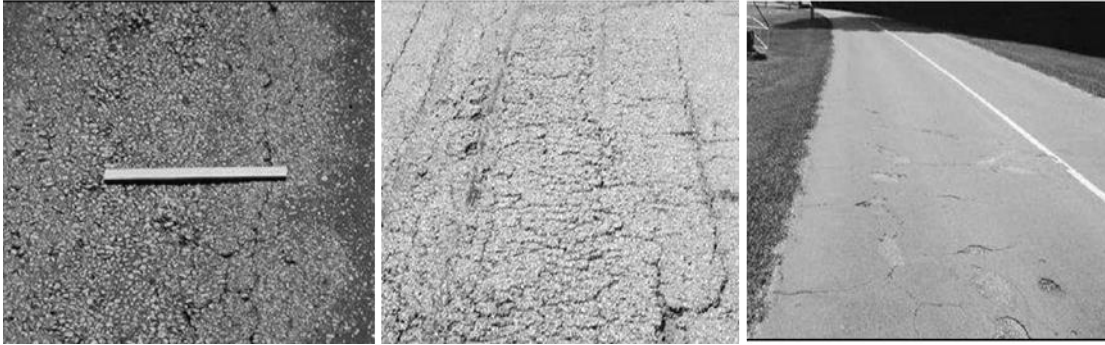
Peladura por intemperismo y desprendimiento de agregados

Alta – Considerable desprendimiento de ligante o agregados. La superficie es muy rugosa con huecos considerables. Las áreas que presentan huecos son menores a 10 mm de diámetro y menores a 13 mm en profundidad, las patologías que superen estas medidas son consideradas como baches. El ligante asfáltico ha perdido su liga y el agregado empieza a perderse en el caso de derrames de aceite.

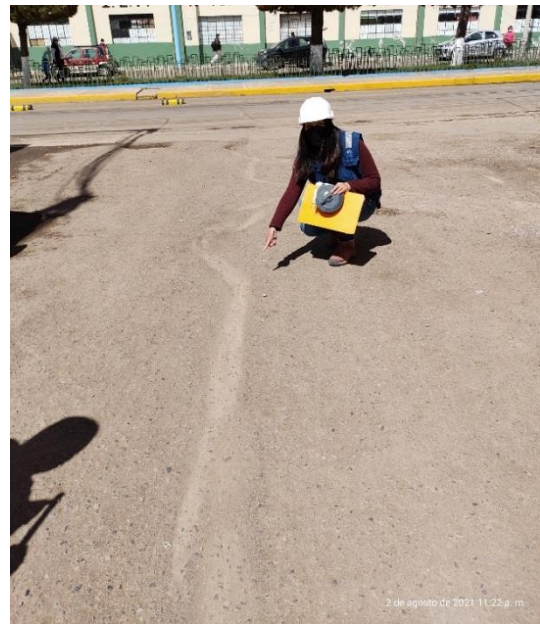
Foto N° 06 Fisura longitudinal, severidad baja.

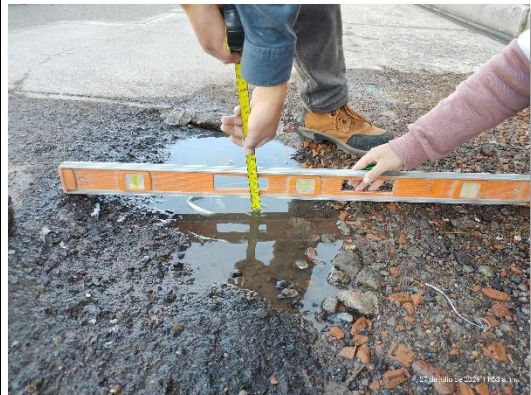
Foto N° 14 Bache, severidad alta.
