**Evaluación del pavimento flexible utilizando el PCI y Índice de  
Rugosidad, en las Avenidas. Aviación y Juan Velasco con  
Prolong. Buenos Aires, Chimbote – Ancash - 2021**

TESIS PARA OBTENER EL TÍTULO PROFESIONAL DE INGENIERO CIVIL

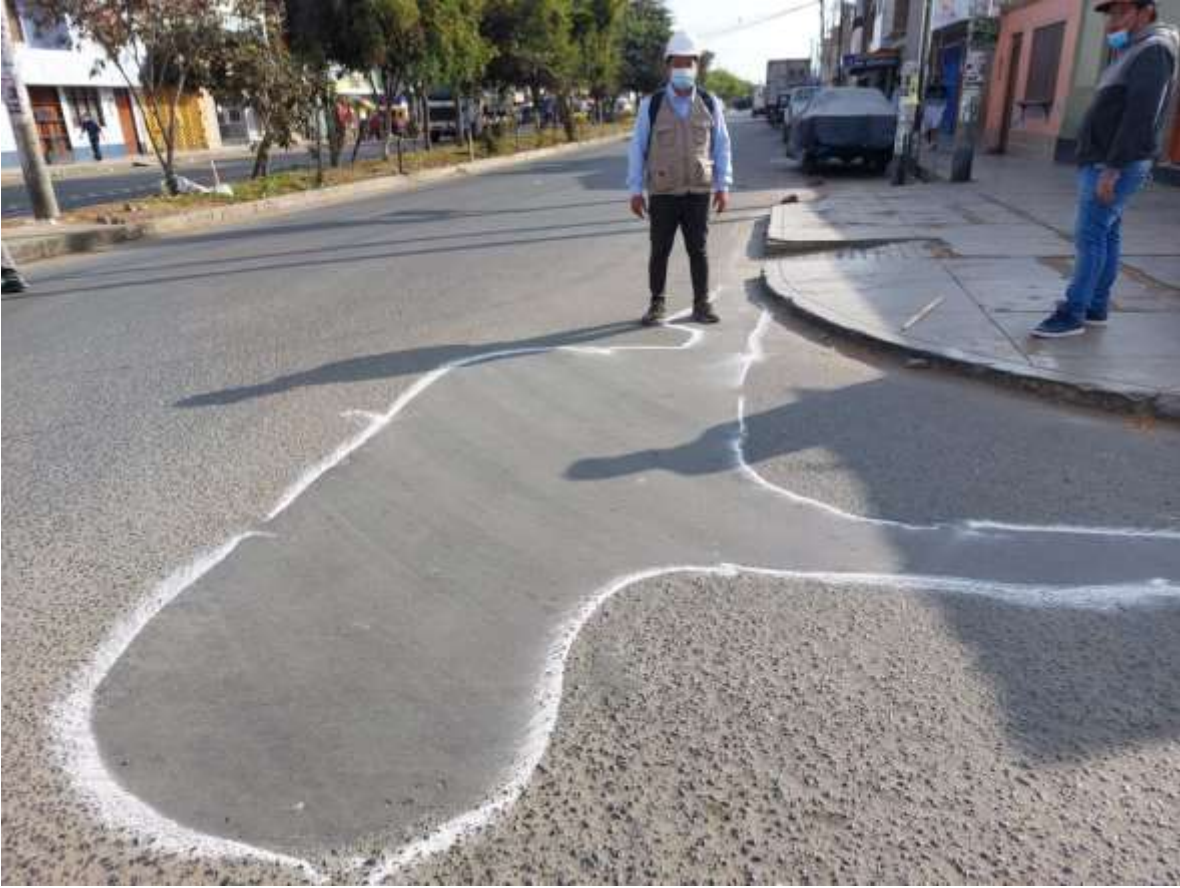
GRÁFICO N°7– Medición de falla n°11 - Parcheo
