UNIVERSIDAD CÉSAR VALLEJO

**“Evaluación Patológica del Pavimento Rígido en la Avenida
San Juan Bellavista Sullana Piura”**

TESIS PARA OBTENER EL TÍTULO PROFESIONAL DE:
INGENIERO CIVIL

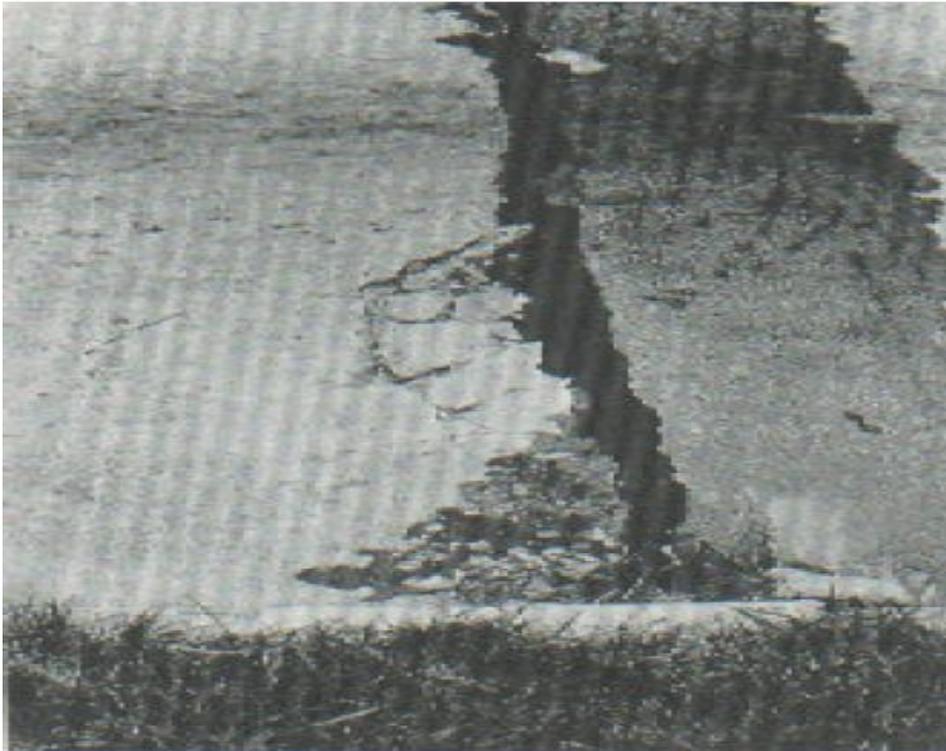
Figura 4: Blowup / Bucking de baja severidad

M: Reemplazar de placa.

H: Reparación profunda.

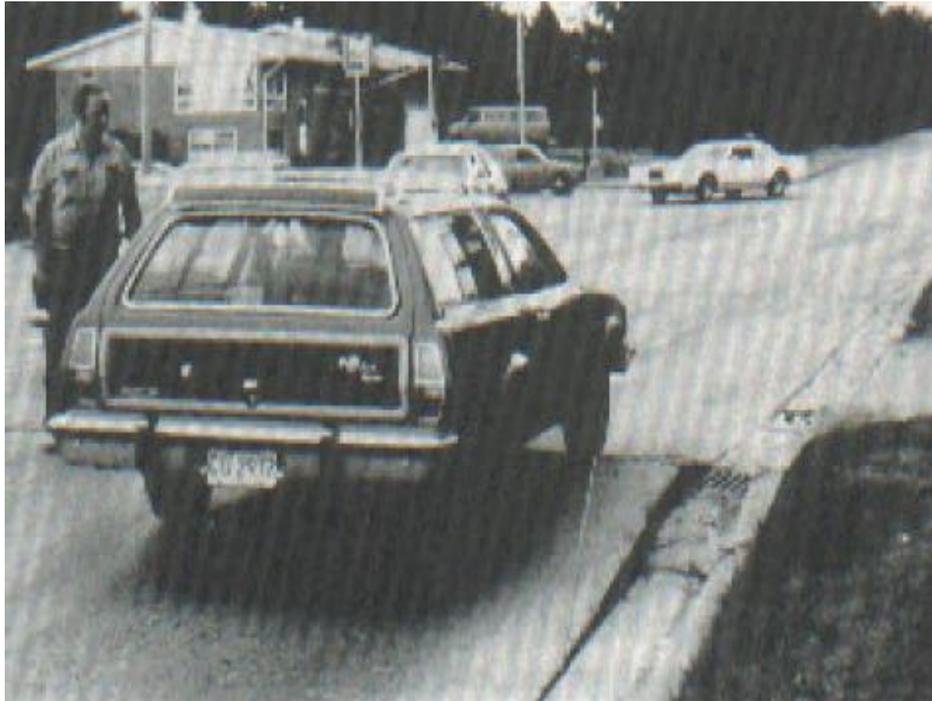
Figura 6: Blowup / Buckling de baja severidad

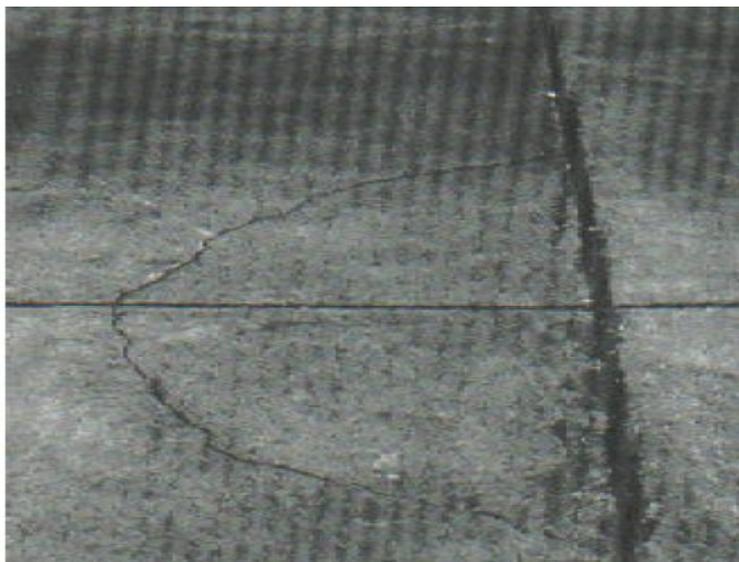
Figura 7: Grieta de esquina de baja severidad

M: Reparación en profundidad.

H: Reparación profunda.

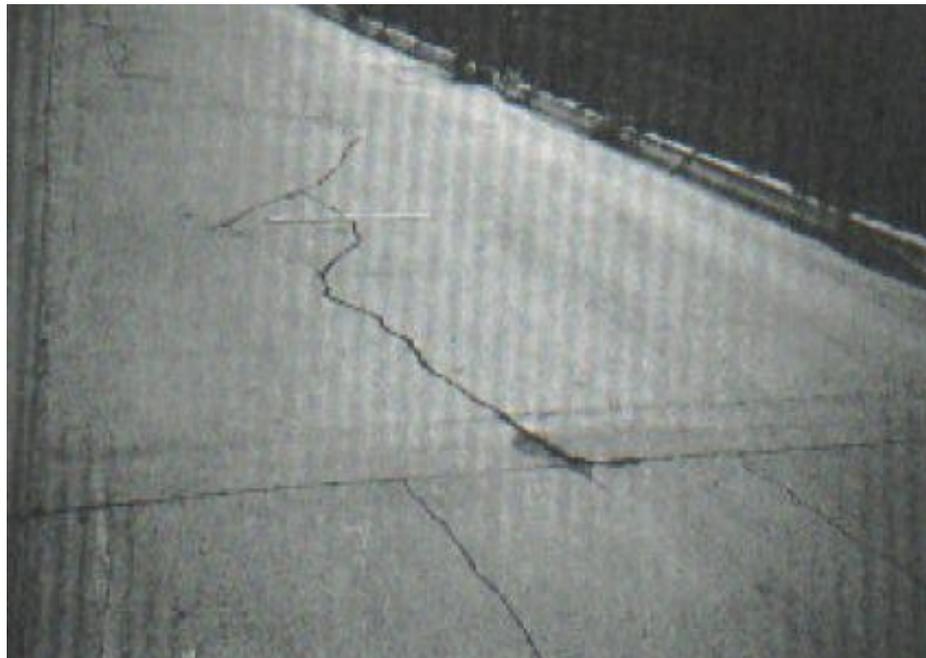
Figura 9: Losa dividida de severidad media.

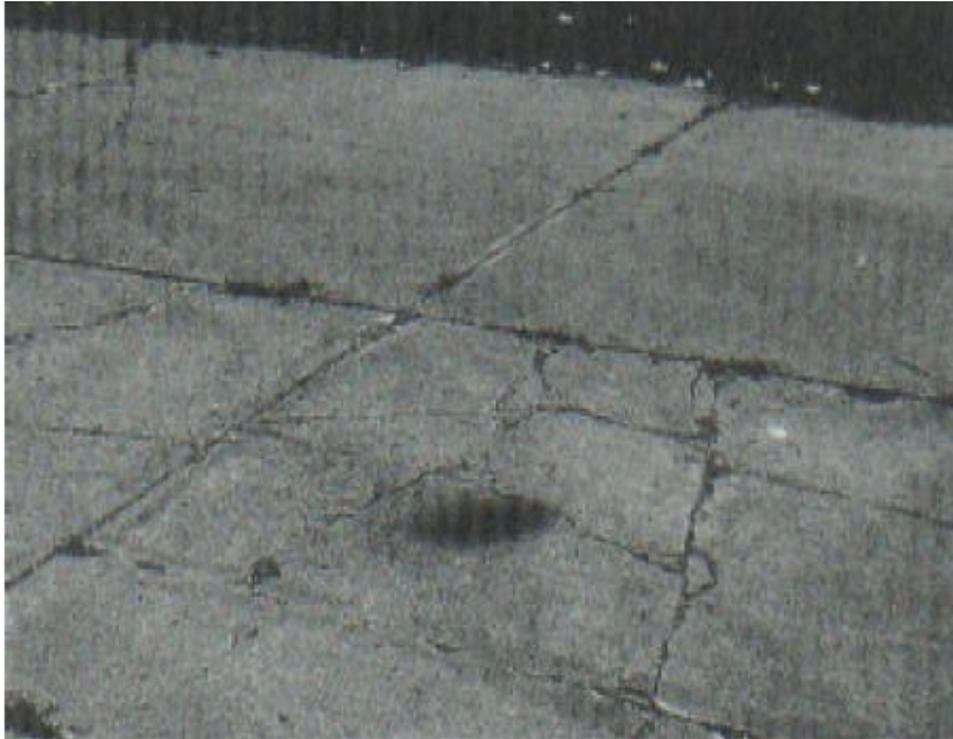
Figura 10: Losa dividida de alta severidad

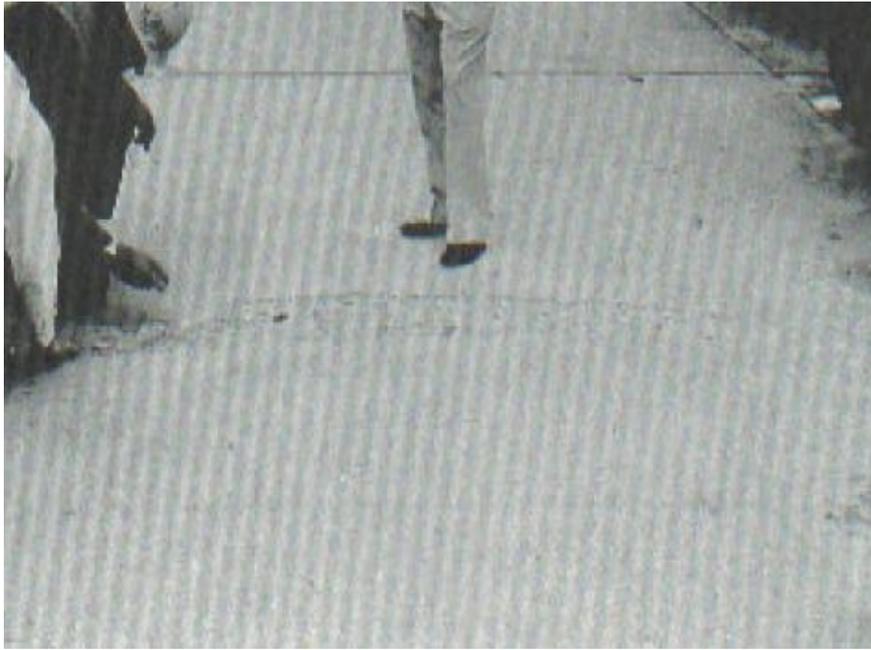
Figura 12: Grieta de durabilidad de severidad media

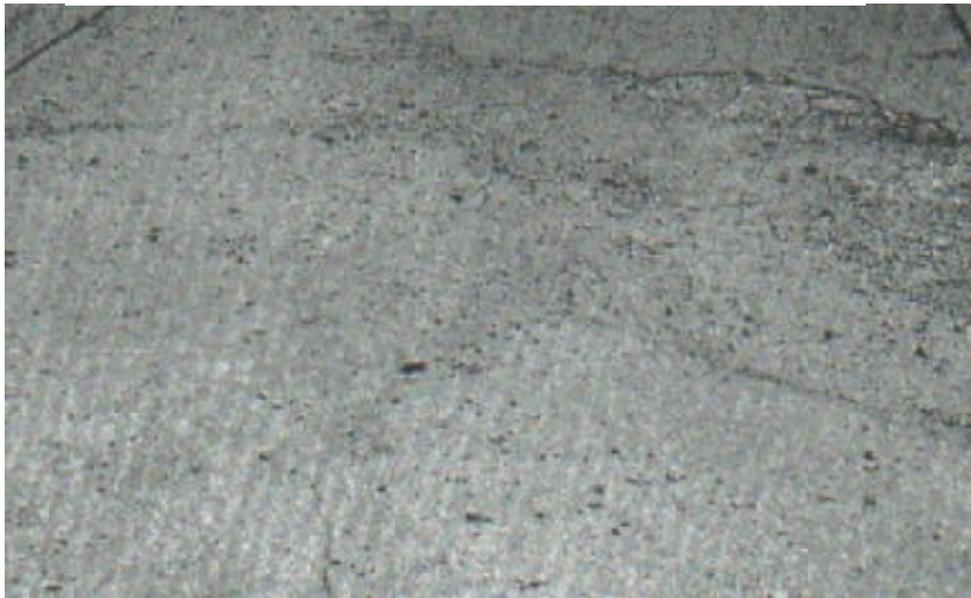
Figura 13: Grieta de durabilidad de alta severidad

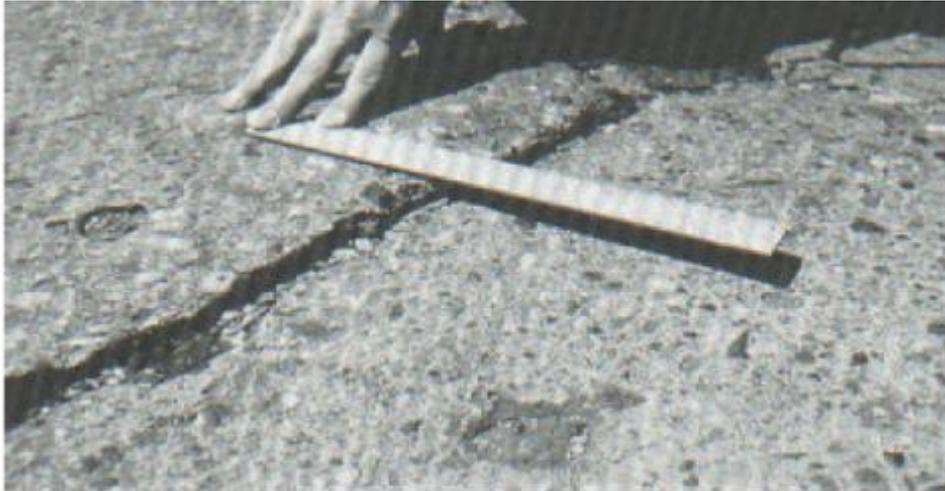
Figura 16: Escala de severidad media

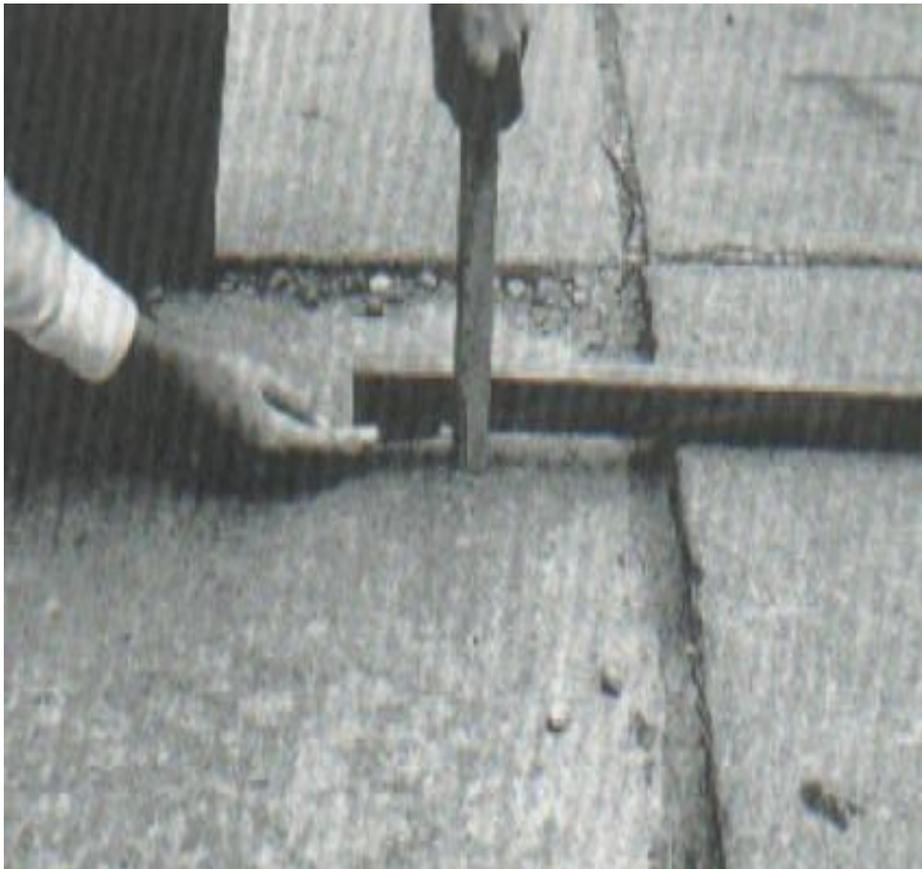
Figura 17: Escala de alta severidad

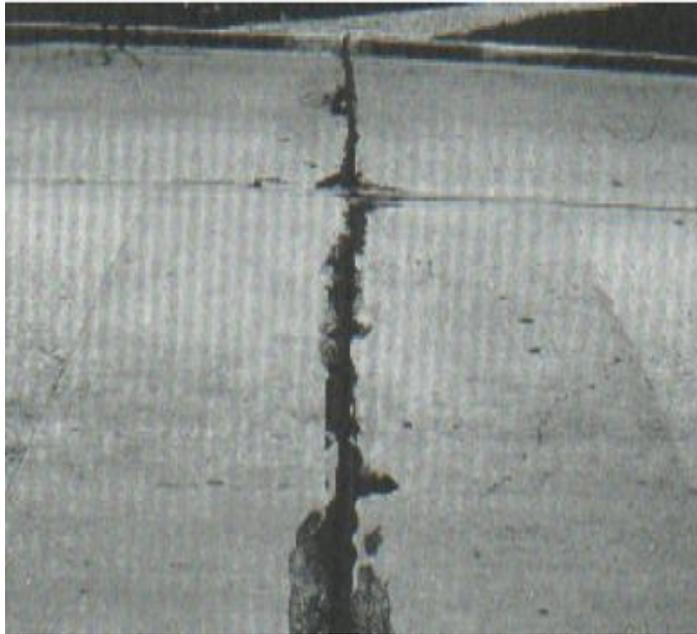
Figura 18: Daño del sello de junta de baja severidad

L: No se hace nada.

M y H: Resellado de juntas.

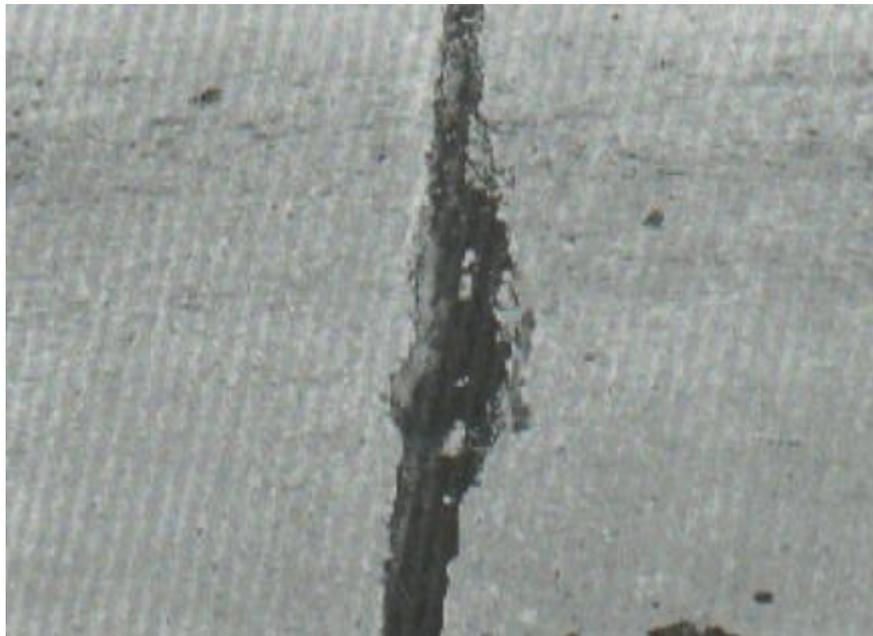
Figura 19: Daño del sello de junta de severidad media

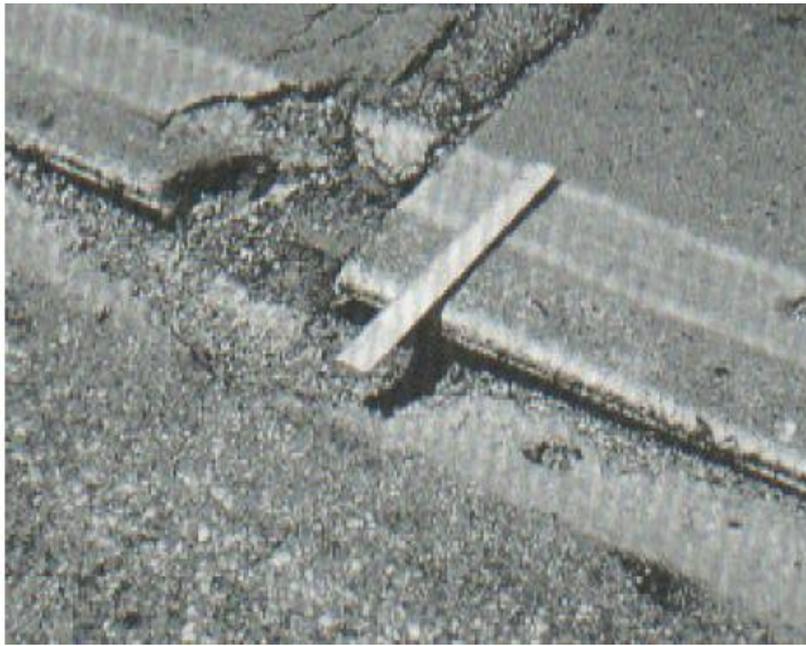
Figura 21: Desnivel carril/berma de baja severidad

L, M, H: Volver a nivelar y llenar la berma.

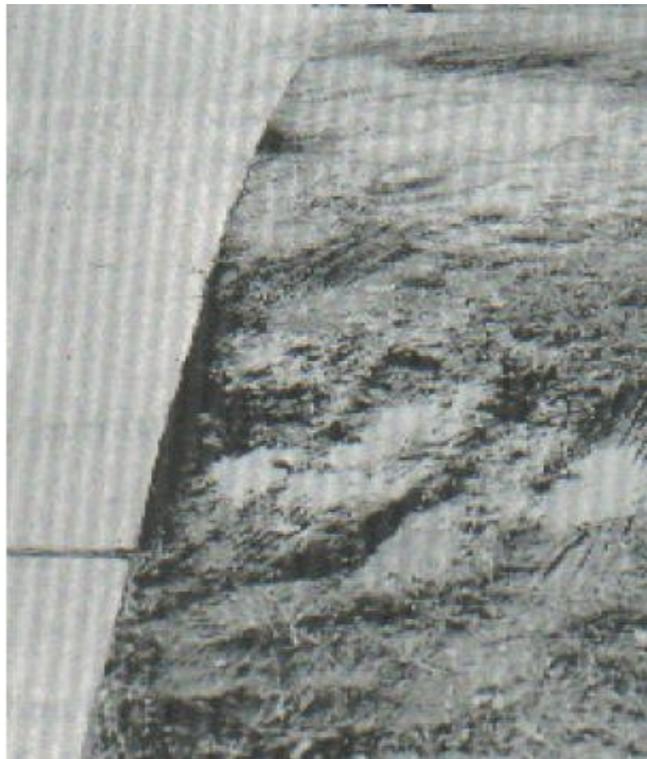
Figura 22: Desnivel carril/berma de severidad media

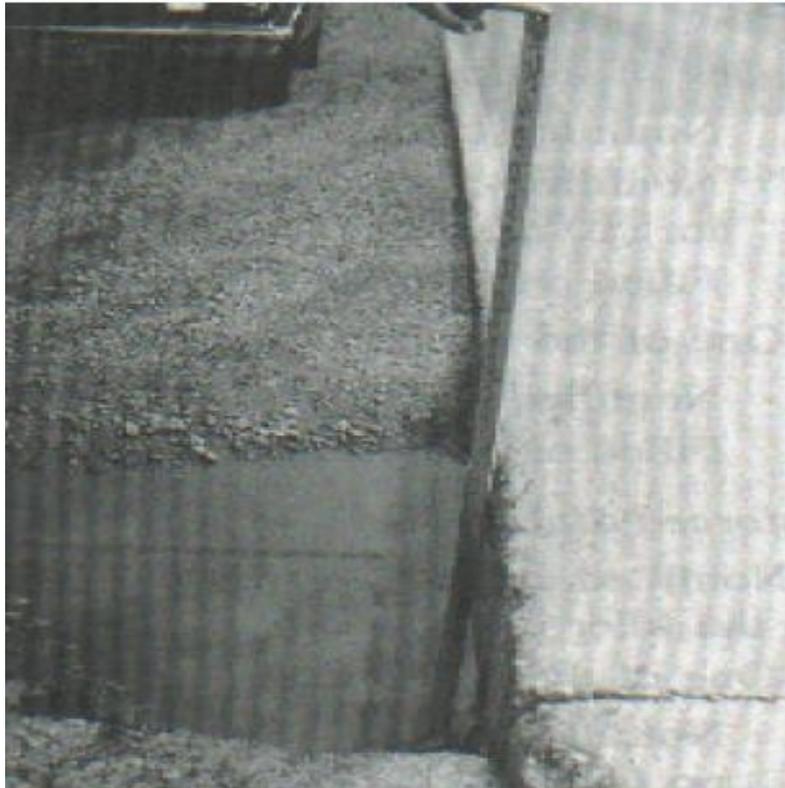
Figura 23: Desnivel carril/berma de alta severidad

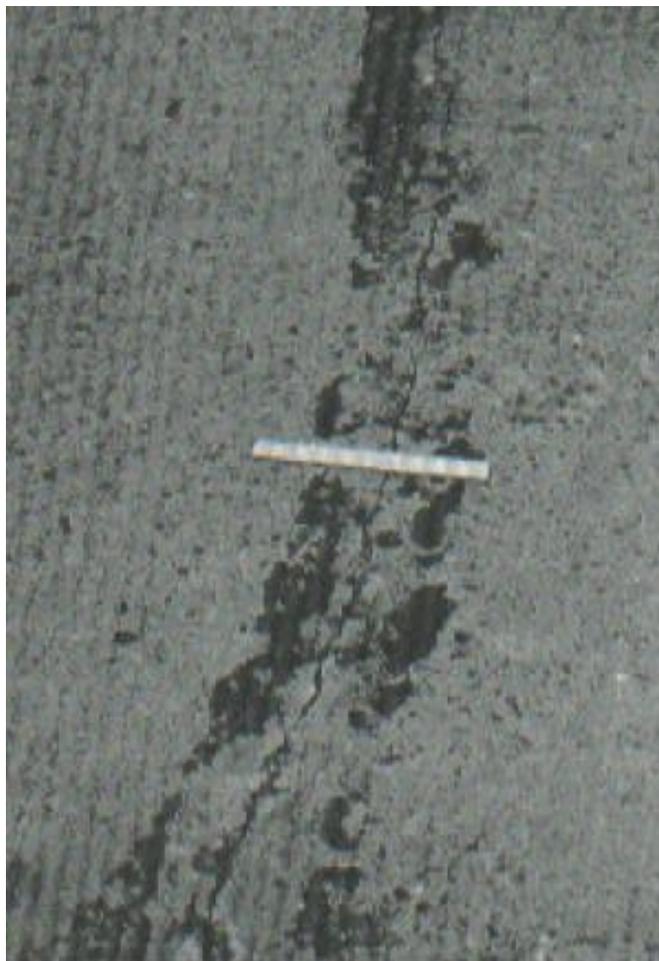
Figura 24: Grietas lineales de baja severidad en losa de concreto simple

M: Sellar grietas.

H: Reparación profunda.

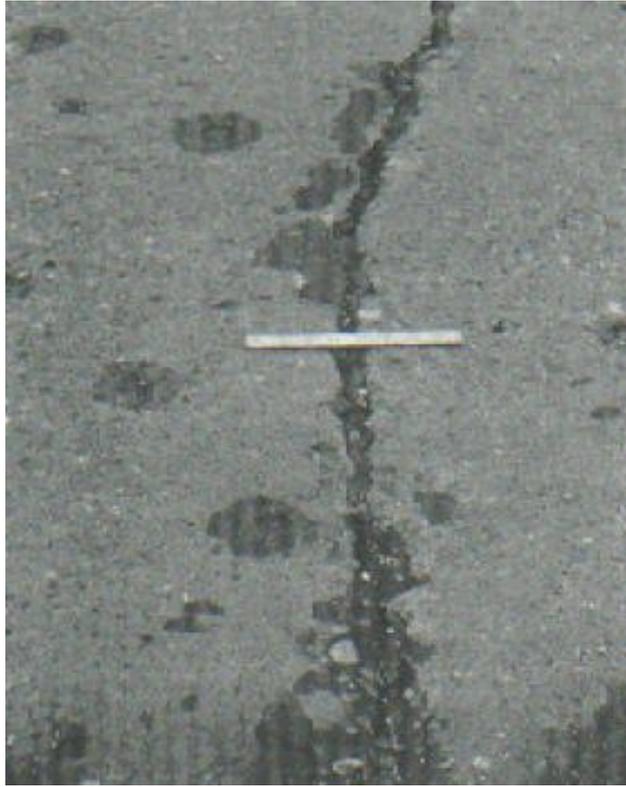
Figura 25: Grietas lineales de severidad media en losa de concreto reforzado

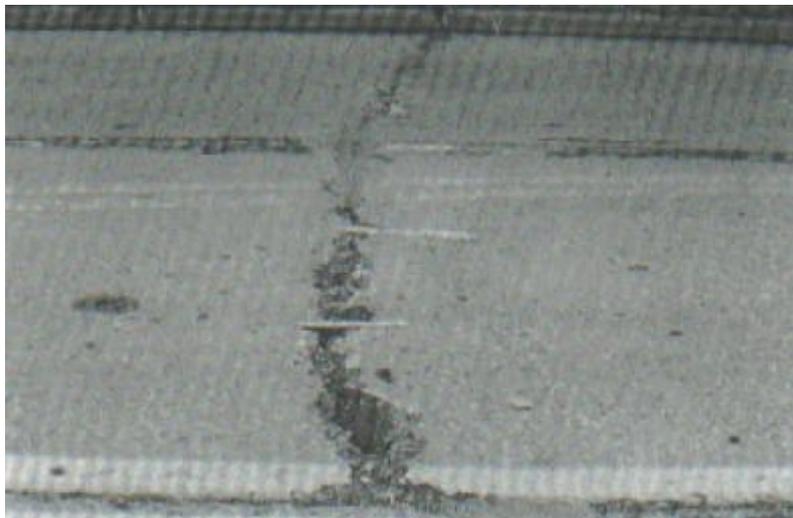
Figura 26: Grietas lineales de alta severidad en losa de concreto simple

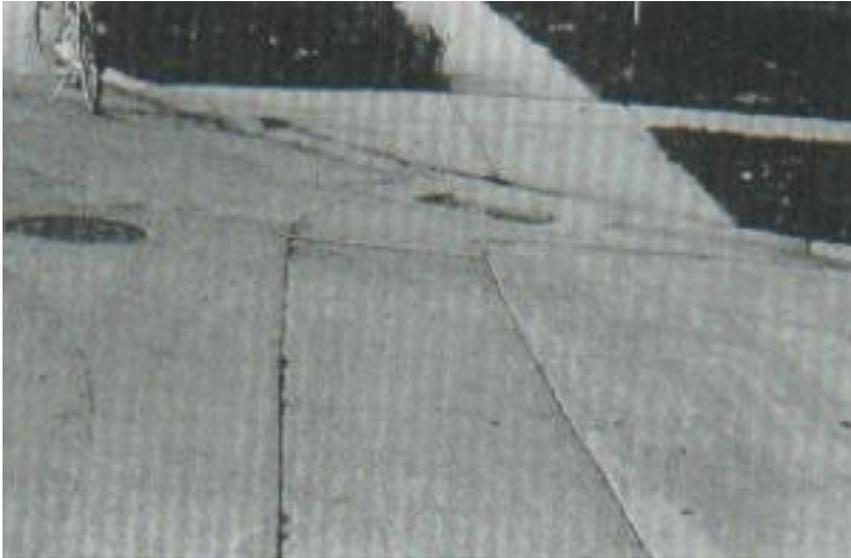
Figura 27: Parche grande y acometidas de servicios públicos de baja severidad

M: Sellar grietas.

H: Reemplazar parche.

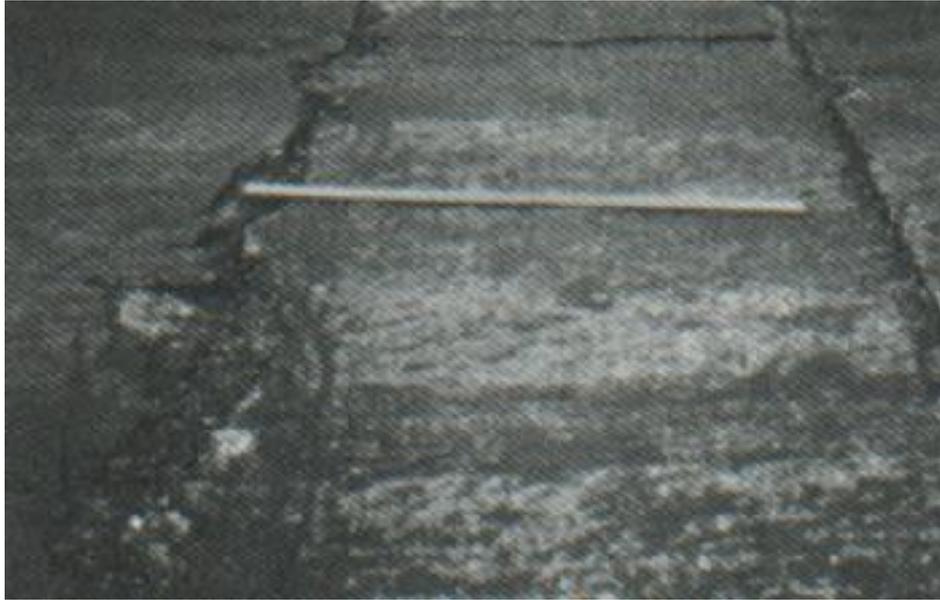
Figura 29: Parche grande y acometidas de servicios públicos de alta severidad

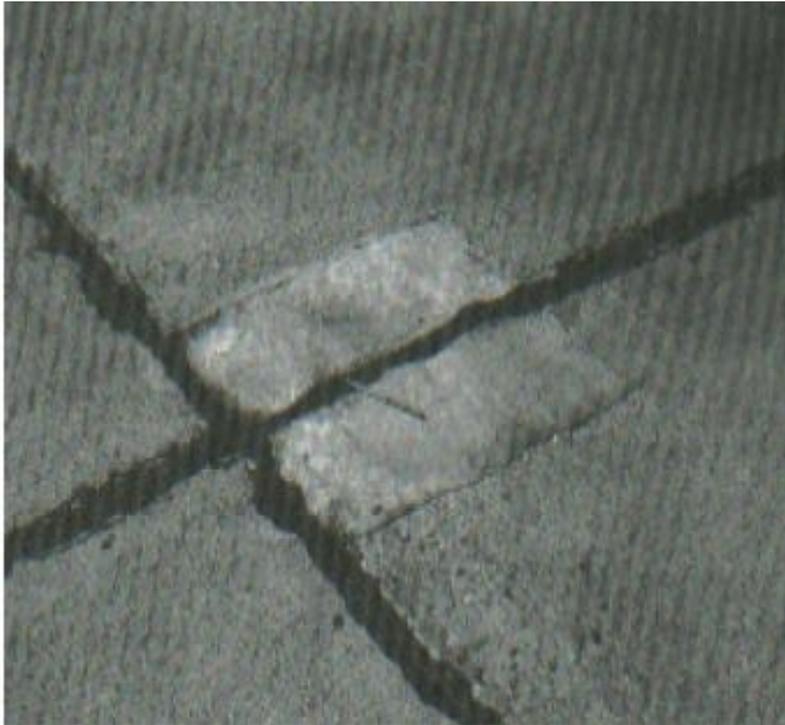
Figura 30: Parche pequeño de baja severidad

L: No se hace nada.

M y H: Reemplazo de parche.

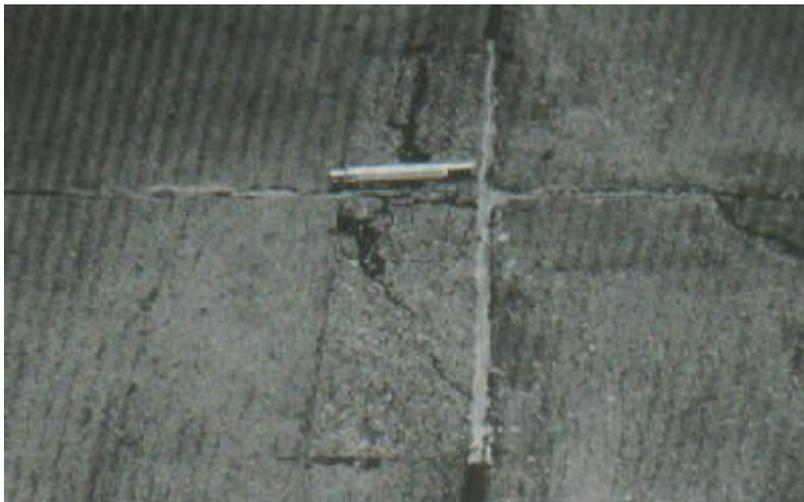
Figura 32: Parche pequeño de alta severidad

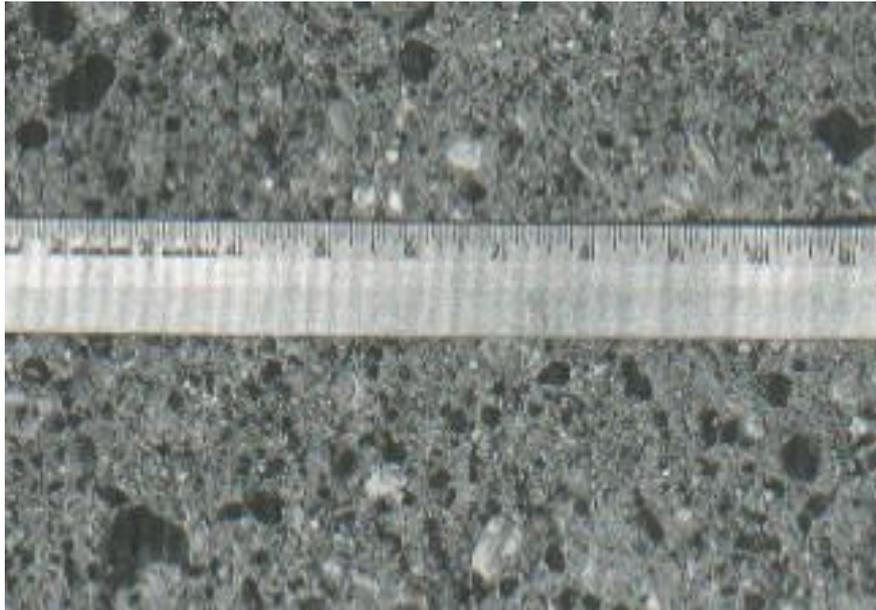
Figura 33: Pulimento de agregados

L, M y H: Ranurar la superficie.

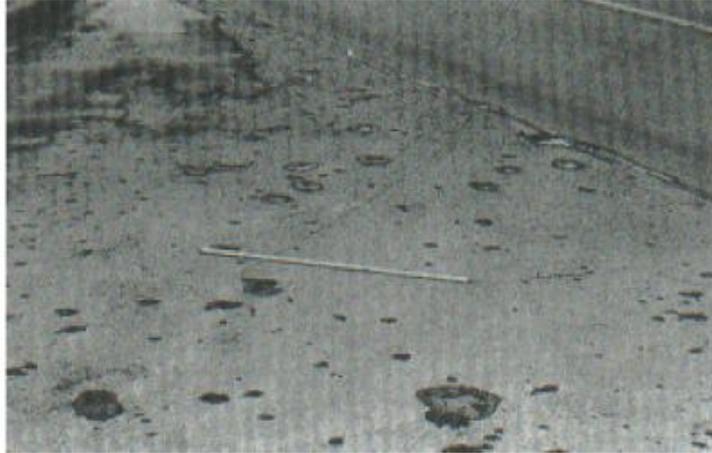
Figura 34: Popout

L, M y H: No se hace nada.

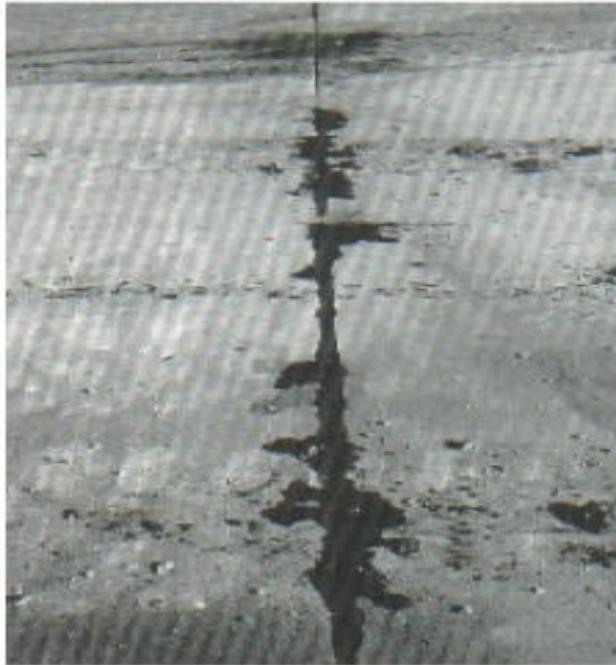
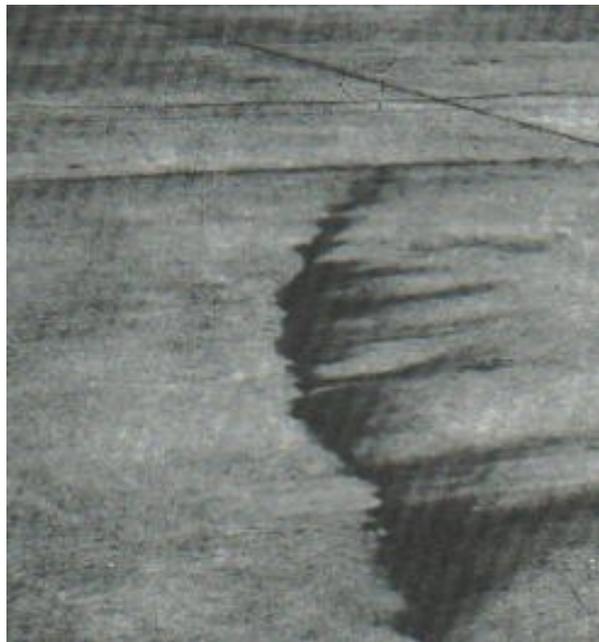
Figura 35: Bombeo

Figura 36: Bombeo

L, M y H: Sellado grietas. Reanudar transferencia de carga.

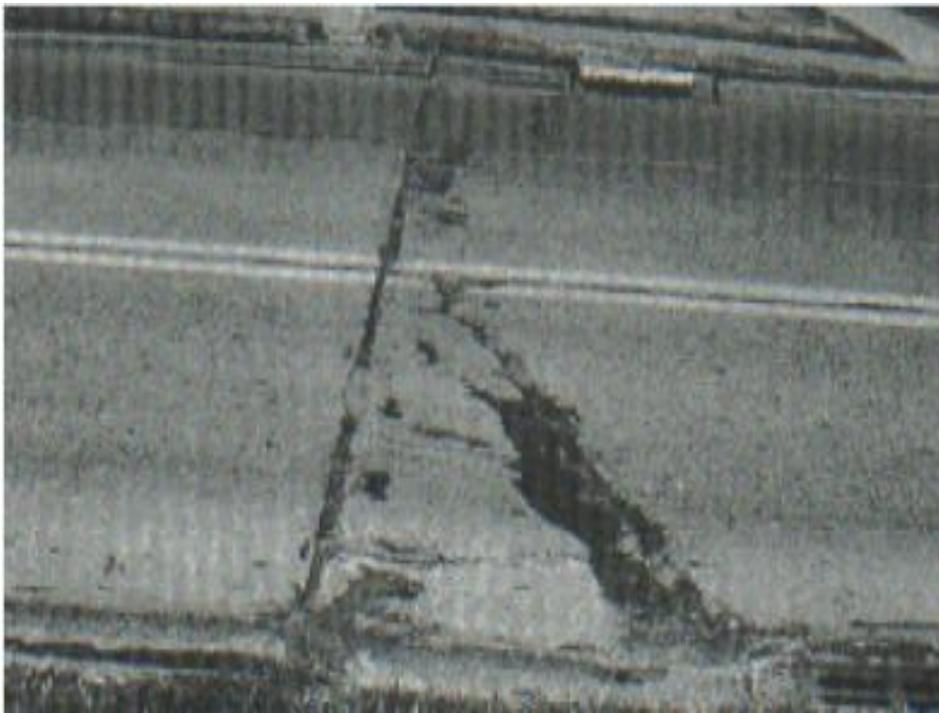
Figura 38: Punzonamiento de severidad media

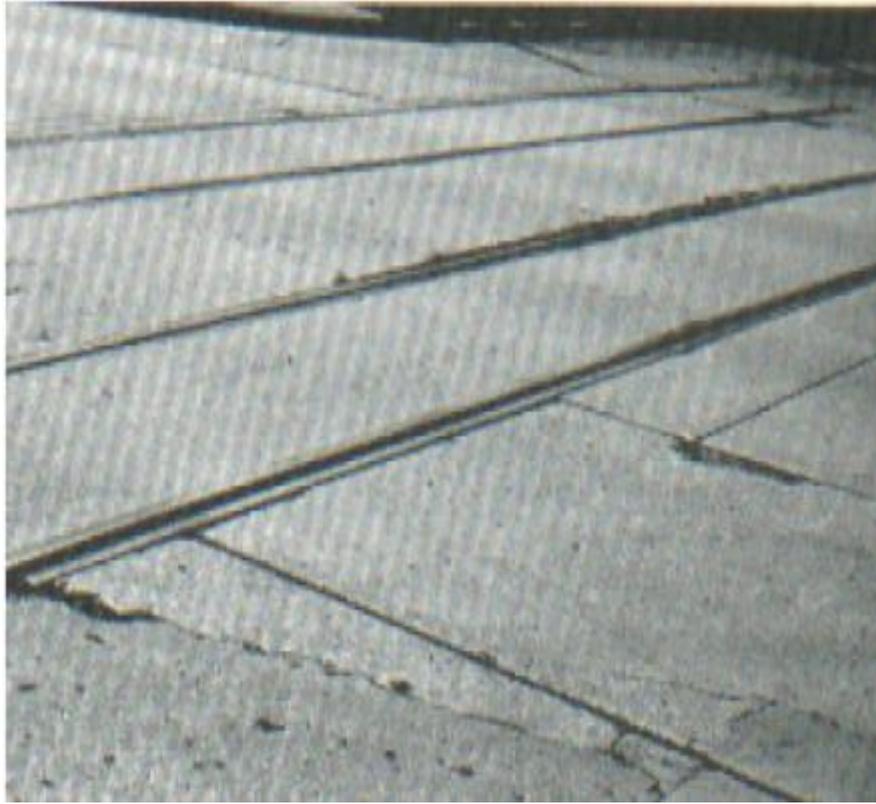
Figura 40: Cruce de vía férrea de baja severidad

M: Reparación parcial del método.

H: Reconstruye la encrucijada.

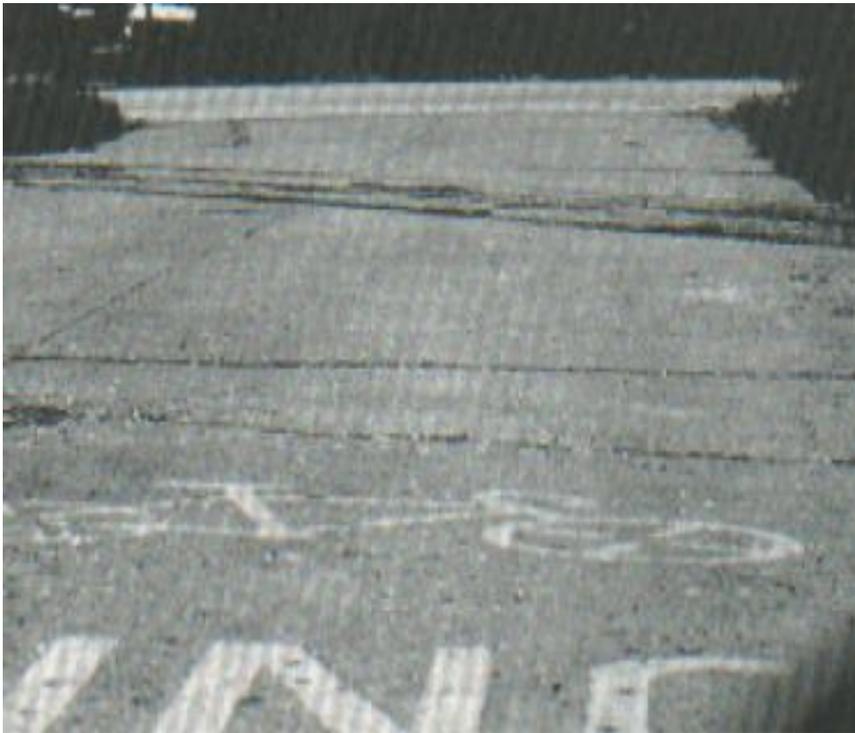
Figura 41: Cruce de vía férrea de severidad media

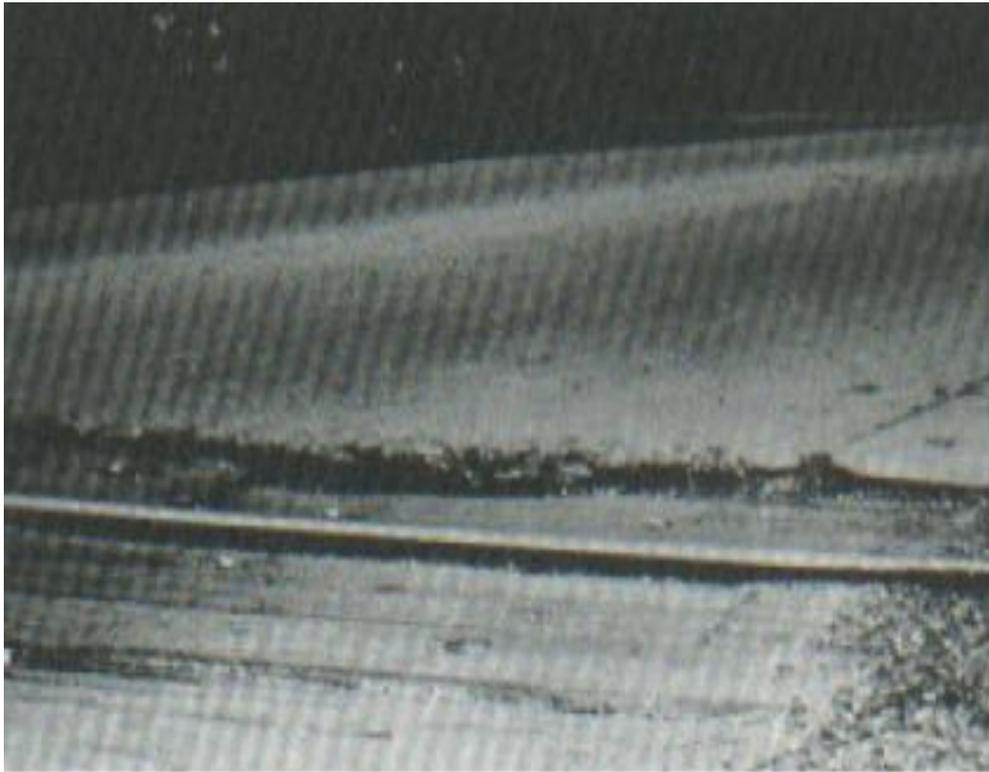
Figura 42: Cruce de vía férrea de alta severidad

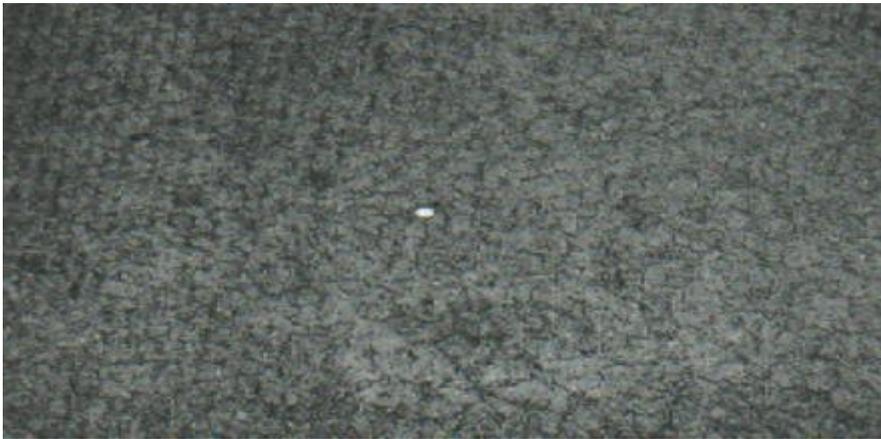
Figura 43: Desconchamiento / Mapa de grietas / Craquelado de baja severidad

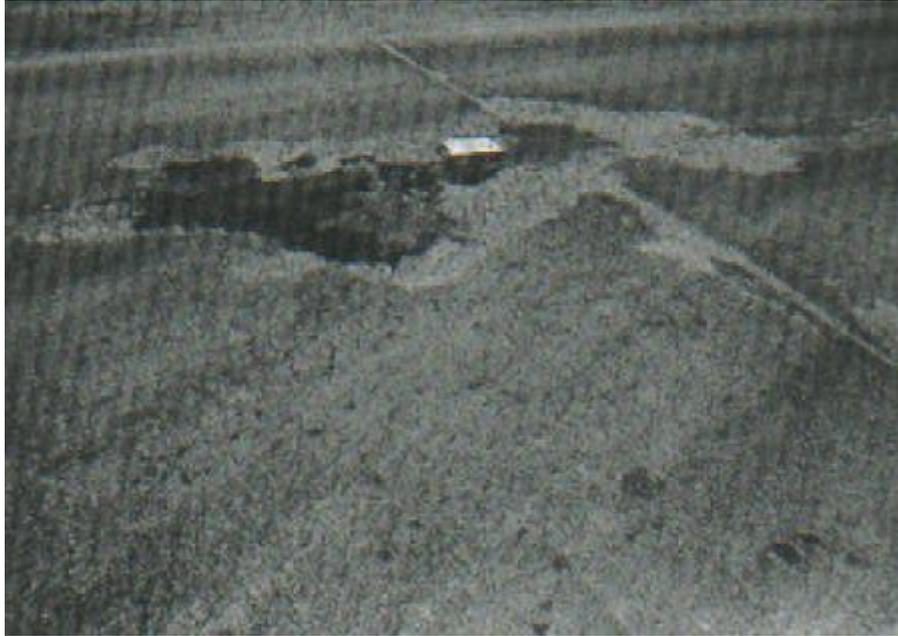
Figura 45: Desconchamiento / Mapa de grietas / Craquelado de alta severidad

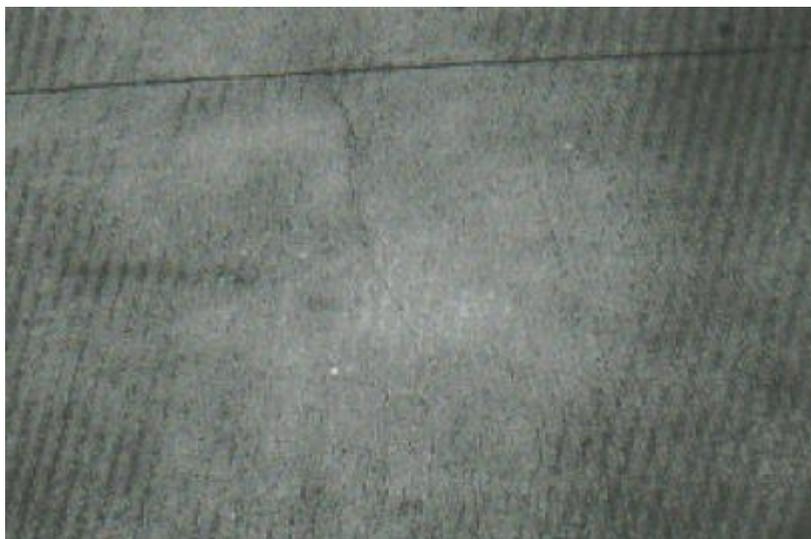
Figura 46: Grietas de contracción

L, M y H: No se hace nada.

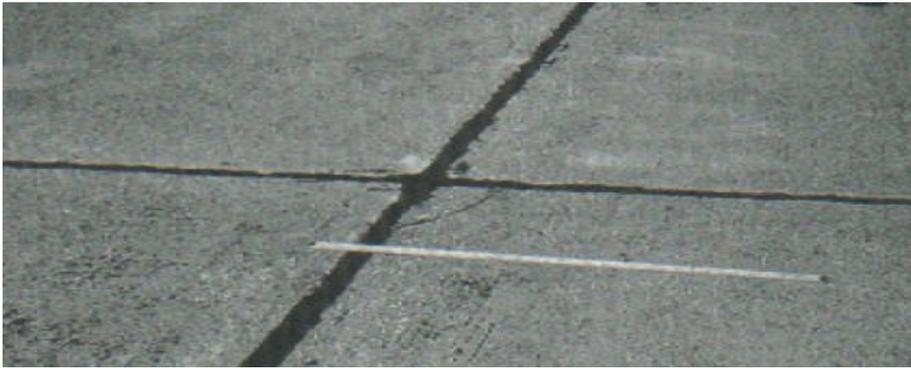
Figura 47: Descascaramiento de esquina de baja severidad

L: No se hace nada.

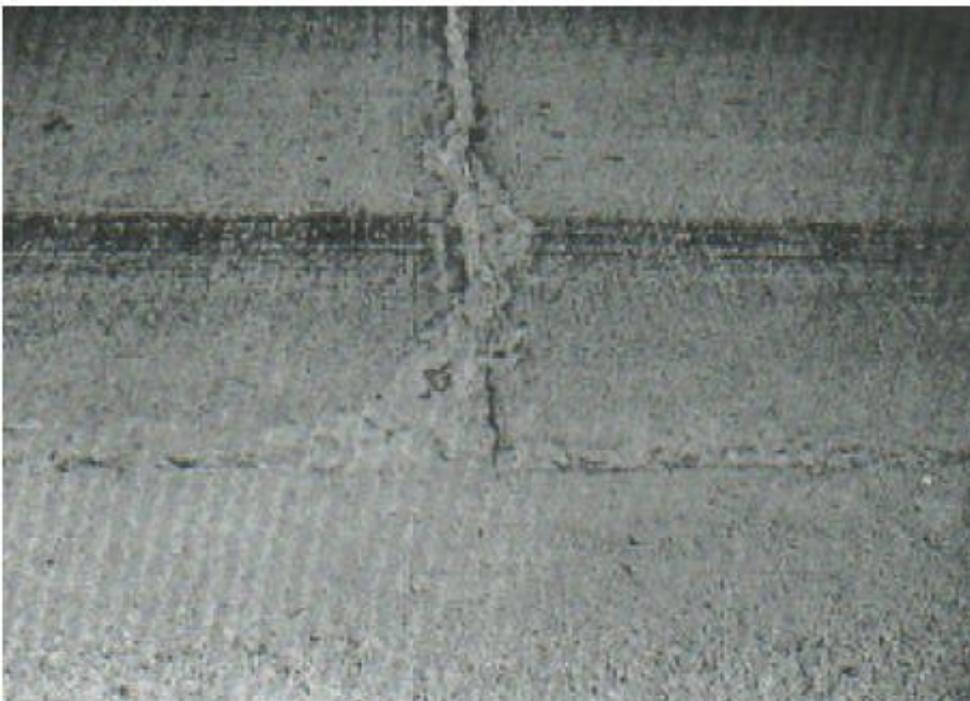
Figura 48: Descascaramiento de esquina de severidad media

M y H: Parte del parche.

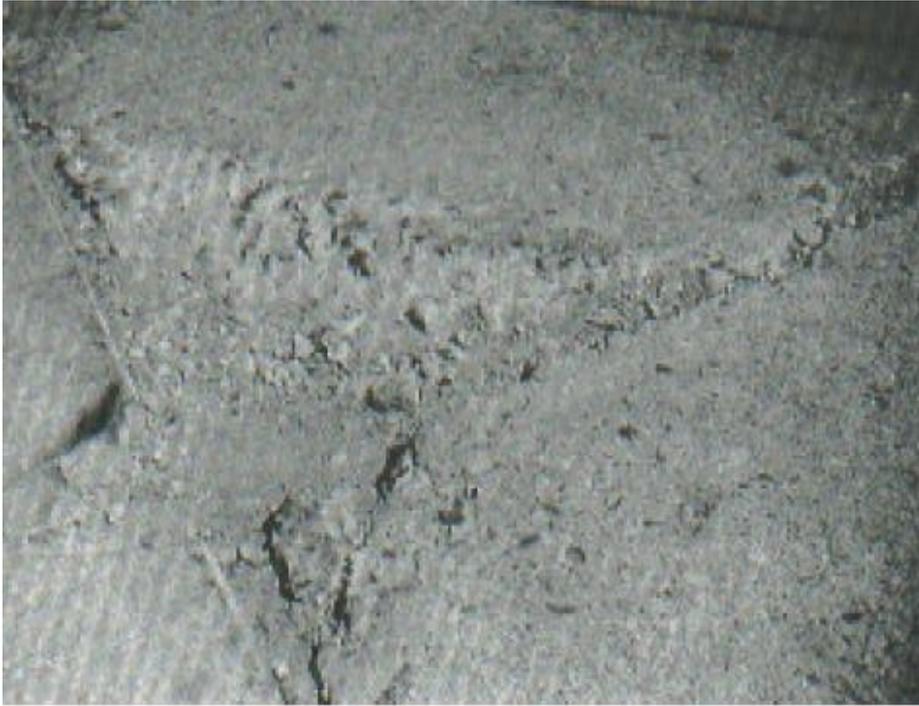
Figura 49: Descascaramiento de esquina de alta severidad

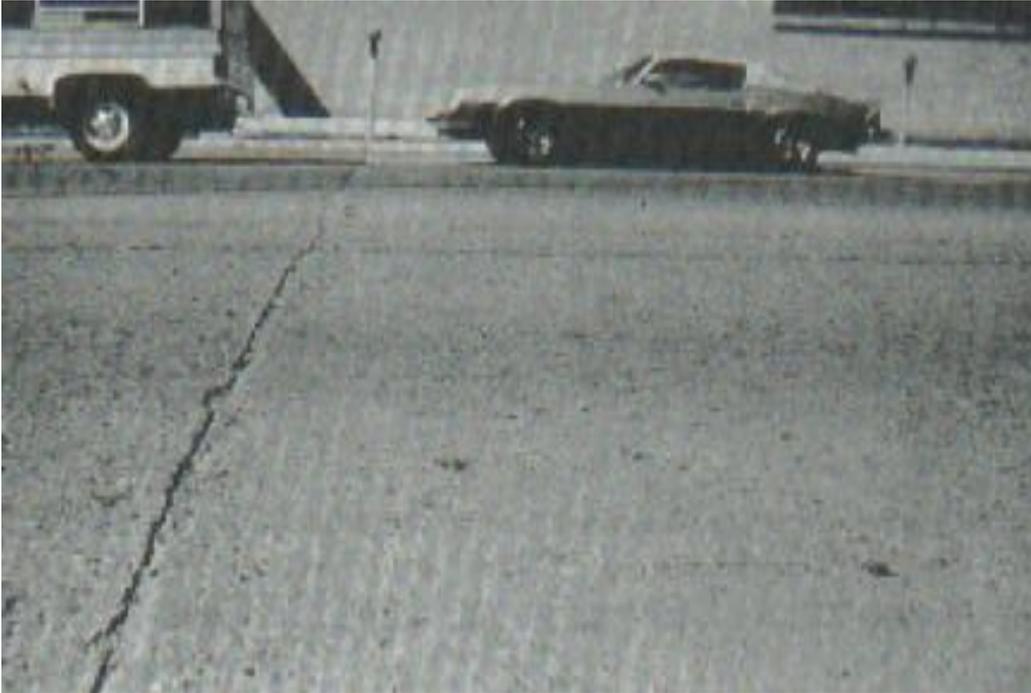
Figura 50: Descascamiento de junta de baja severidad

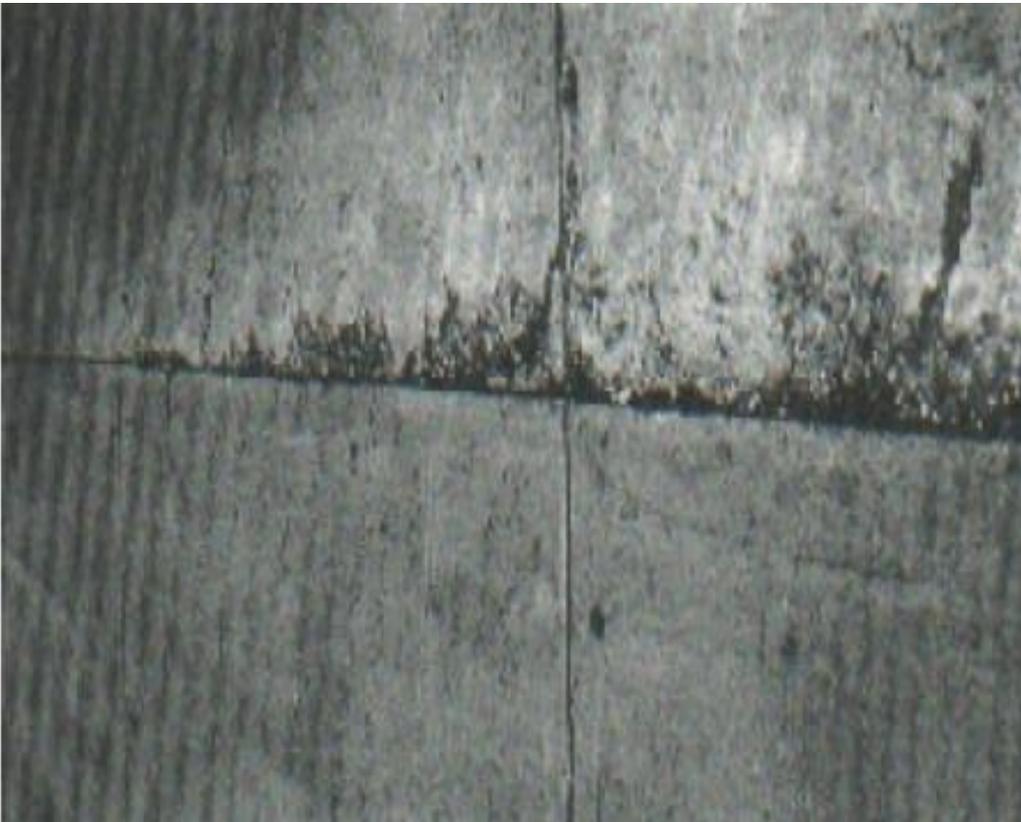
Figura 51: Descascaramiento de junta de severidad media

M: Parte del parche.

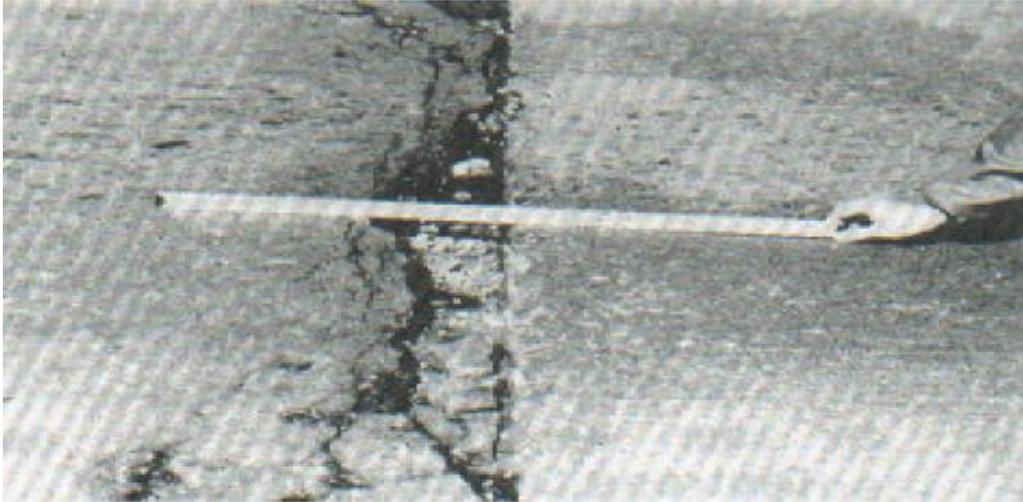
Figura 52: Descascaramiento de junta de alta severidad

H: Reconstruir la junta.

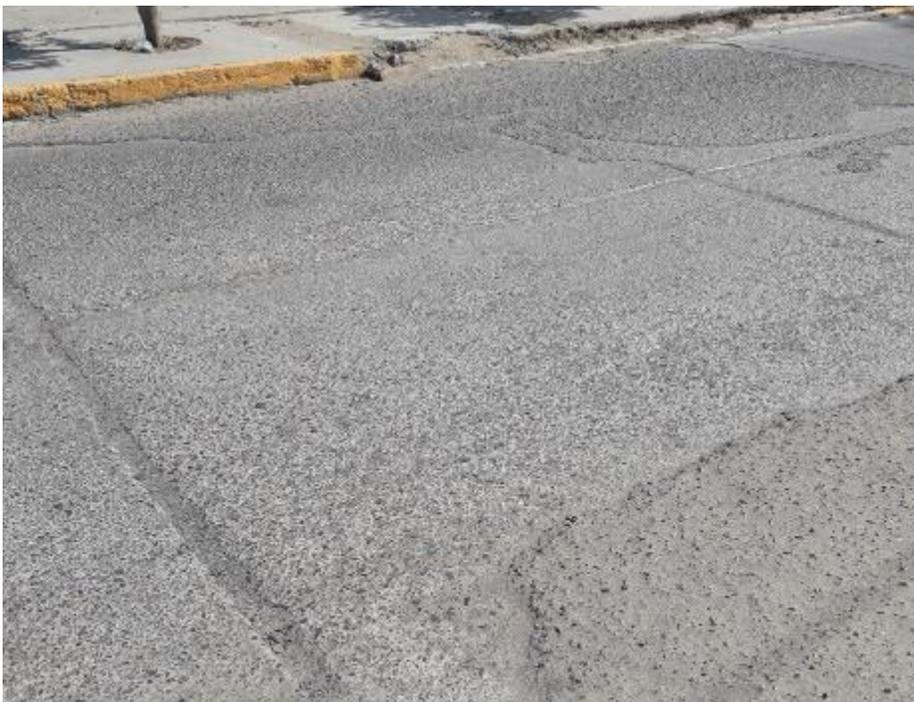
AV. San Juan Tramo 1

Figura 58: Av. San Juan Tramo 1, Pulimiento de agregado y descascaramiento de junta
