UNIVERSIDAD CÉSAR VALLEJO

**“Determinación de las patologías del pavimento flexible en
prolongación Av. Pardo, tramo Av. Perú y Jr. Pacifico, Nuevo
Chimbote-2021”**

**TESIS PARA OBTENER EL TÍTULO PROFESIONAL DE:
INGENIERA CIVIL**

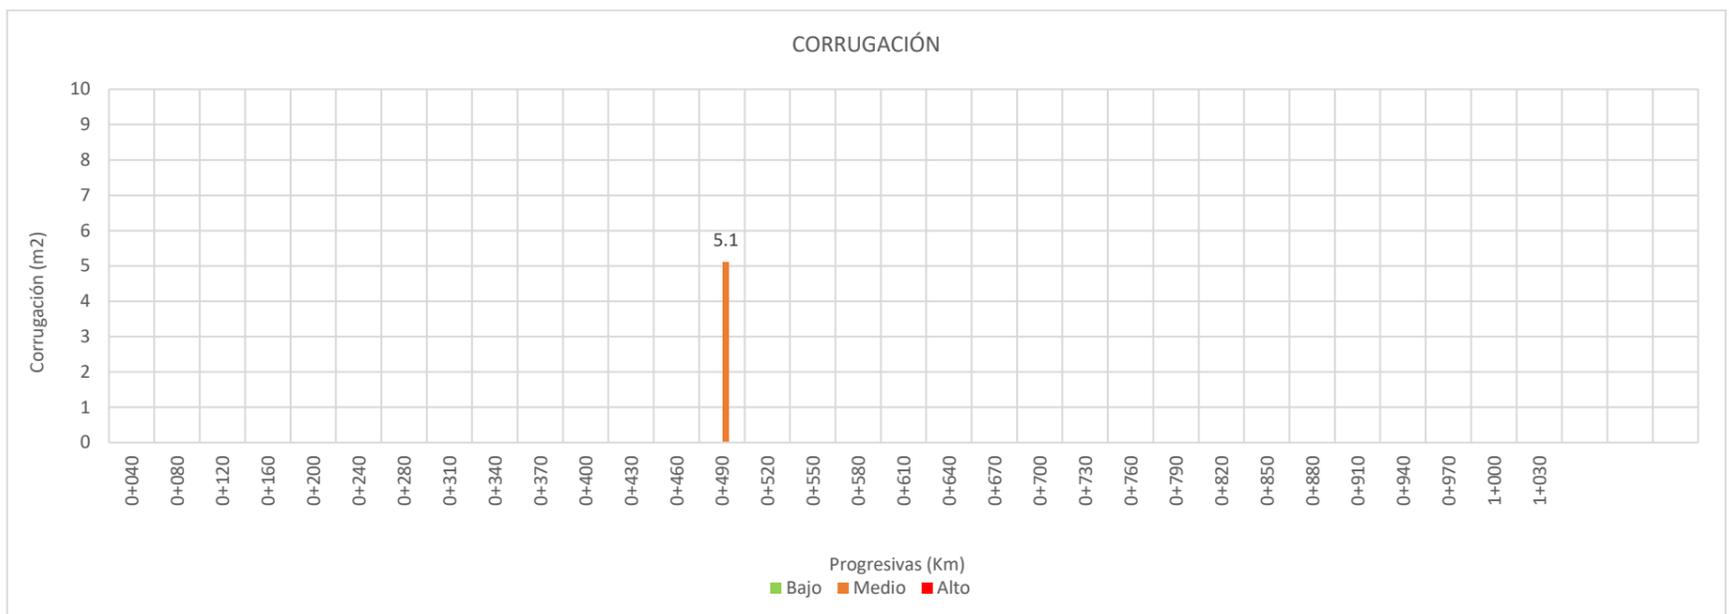
Gráfico N°10: Distribución de deterioros – Corrugación (Prog. 0+000 – 1+030)

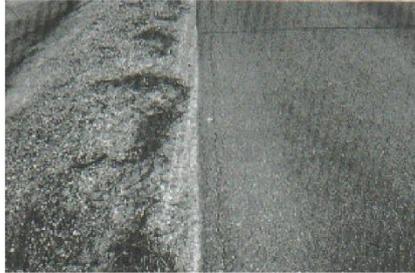
Figura A7-a. Grieta de borde de baja severidad.

L: No se hace nada. Sellado de grietas con ancho mayor a 3 mm.

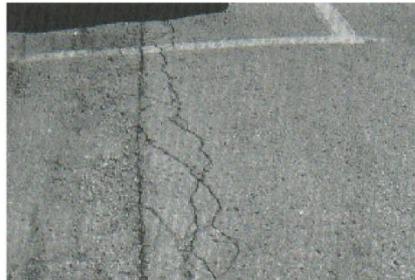
Figura A7-b. Grieta de borde de severidad media.

M: Sellado de grietas. Parcheo parcial - profundo.

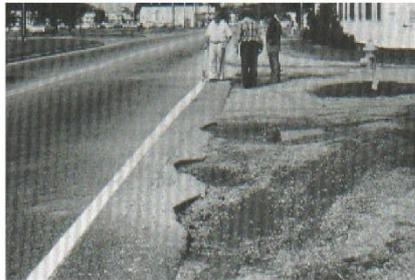
Figura A7-c. Grieta de borde de alta severidad.

H: Parcheo parcial – profundo.

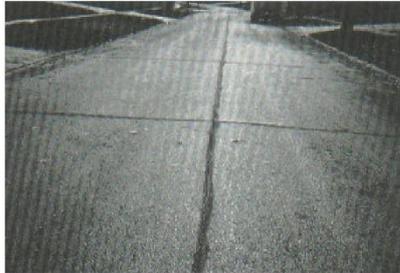
1. Grieta sin relleno de ancho menor que 10.0 mm, o
2. Grieta rellena de cualquier ancho (con condición satisfactoria del material llenante).

Figura A8-a. Grieta de reflexión de junta de baja severidad.

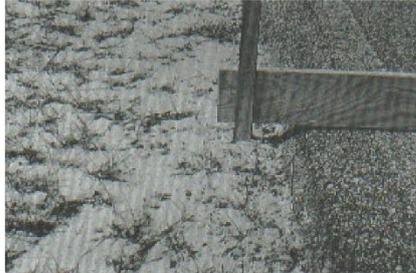
Figura A9-a. Desnivel carril / berma de baja severidad.

L, M, H: Renivelación de las bermas para ajustar al nivel del carril.

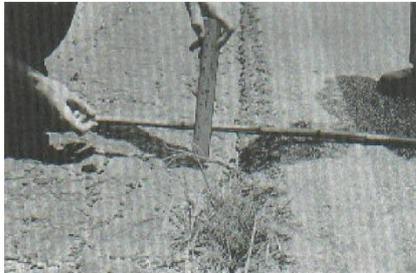
Figura A9-b. Desnivel carril / berma de severidad media.

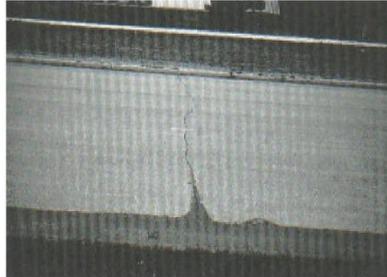
1. Grieta sin relleno de ancho menor que 10.0 mm.
2. Grieta rellena de cualquier ancho (con condición satisfactoria del material llenante).

Figura A10-a. Grietas longitudinales y transversales (No PCC) de baja severidad.

L: No se hace nada. Sellado de grietas de ancho mayor que 3.0 mm.

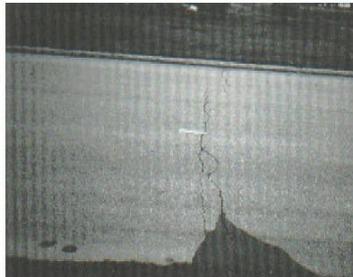
1. Grieta sin relleno de ancho entre 10.0 mm y 76.0 mm.
2. Grieta sin relleno de cualquier ancho hasta 76.0 mm, rodeada grietas aleatorias pequeñas.
3. Grieta rellena de cualquier ancho, rodeada de grietas aleatorias pequeñas.

Figura A10-b. Grietas longitudinales y transversales (No PCC) de severidad media.

M: Sellado de grietas.

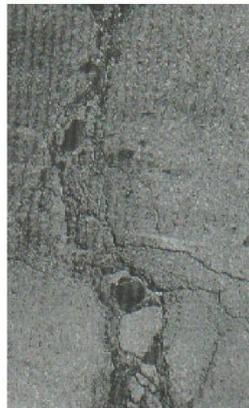
1. Cualquier grieta rellena o no, rodeada de grietas aleatorias pequeñas de severidad media o alta.
2. Grieta sin relleno de más de 76.0 mm de ancho.
3. Una grieta de cualquier ancho en la cual unas pocas pulgadas del pavimento alrededor de la misma están severamente fracturadas.

Figura A10-c. Grietas longitudinales y transversales (No PCC) de alta severidad.

H: Sellado de grietas. Parcheo parcial.

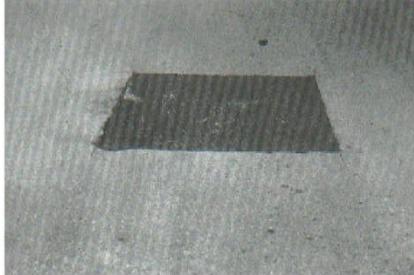
Figura A11-a. Parcheo y acometidas de servicios públicos de baja severidad.

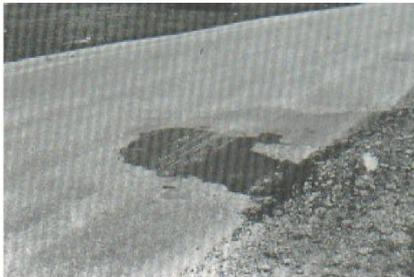
M: El parche está moderadamente deteriorado o la calidad del tránsito se califica como de severidad media.

Figura A11-b. Parcheo y acometidas de servicios públicos de severidad media.

M: No se hace nada. Sustitución del parche.

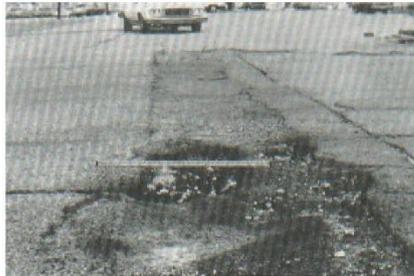
H: El parche está muy deteriorado o la calidad del tránsito se califica como de alta severidad. Requiere pronta sustitución.

Figura A11-c. Parcheo y acometidas de servicios públicos de alta severidad.

H: Sustitución del parche.

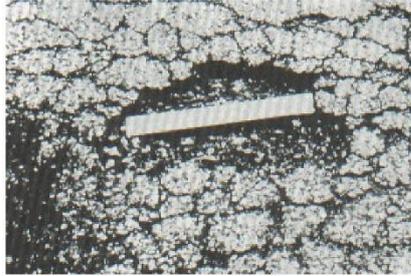
Figura A13-a. Hueco de baja severidad.

L: No se hace nada. Parcheo parcial o profundo.
M: Parcheo parcial o profundo.
H: Parcheo profundo.

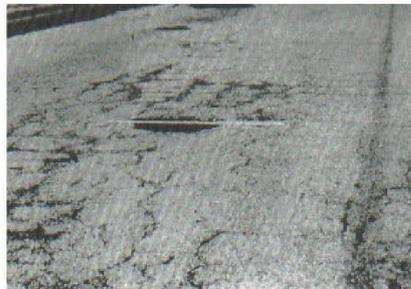
Figura A13-b. Hueco de severidad media.

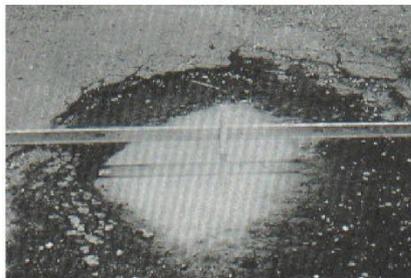
Figura A13-c. Hueco de severidad alta.

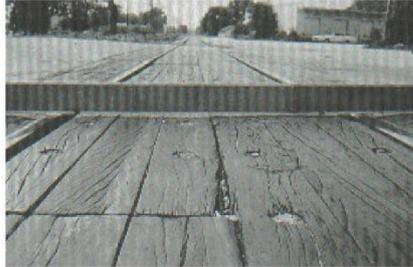
Figura A14-a. Cruce de vía férrea de baja severidad.

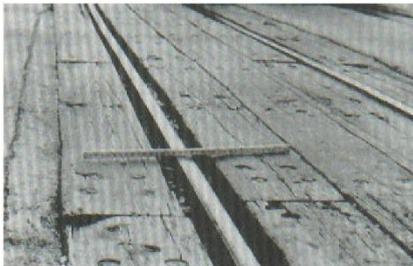
Figura A14-b. Cruce de vía férrea de severidad media.

M: Parcheo superficial o parcial de la aproximación. Reconstrucción del *cruce*.

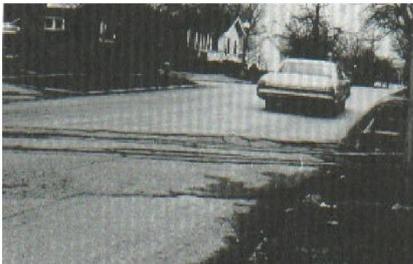
Figura A14-c. Cruce de vía férrea de severidad alta.

H: Parcheo superficial o parcial de la aproximación. Reconstrucción del *cruce*.

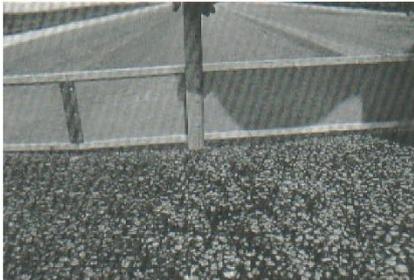
Figura A15-b. Ahuellamiento de severidad media.

M: Parcheo superficial, parcial o profundo. Fresado y sobrecarpeta.

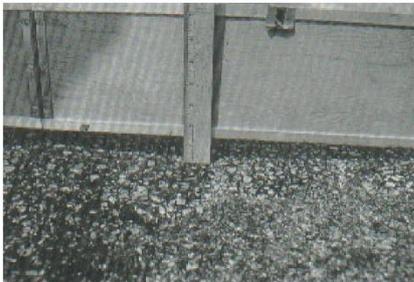
Figura A15-c. Ahuellamiento de alta severidad.

H: Parcheo superficial, parcial o profundo. Fresado y sobrecarpeta.

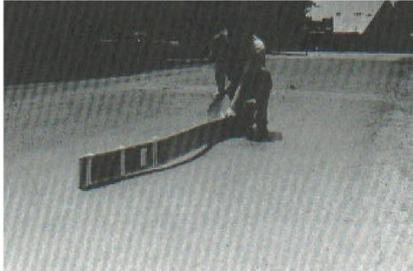
Figura A16-a. Desplazamiento de baja severidad.

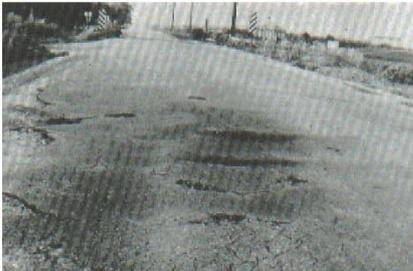
Figura A16-b. Desplazamiento de severidad media.

M: Fresado. Parcheo parcial o profundo.

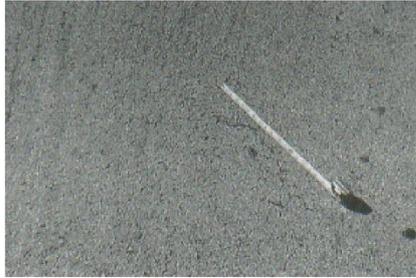
L: Ancho promedio de la grieta menor que 10.0 mm.

Figura A17-a. Grieta parabólica (slippage) de baja severidad.

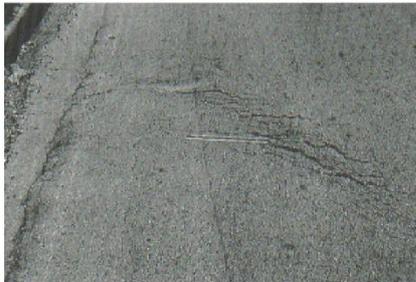
Figura A17-b. Grieta parabólica (slippage) de severidad media.

M: Parqueo parcial.

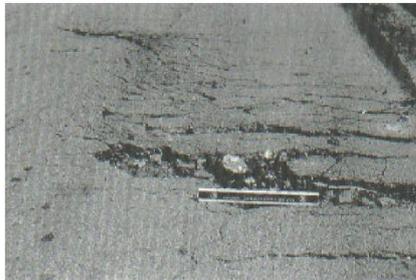
Figura A17-c. Grieta parabólica (slippage) de alta severidad.

H: Parqueo parcial.

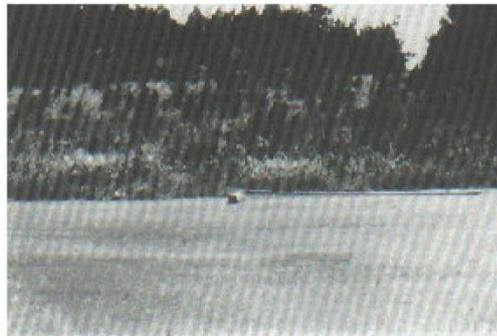
Figura A18. Ejemplo de hinchamiento. El nivel de severidad se basa en el criterio de la calidad de tránsito.

M: No se hace nada. Reconstrucción.

H: Reconstrucción.

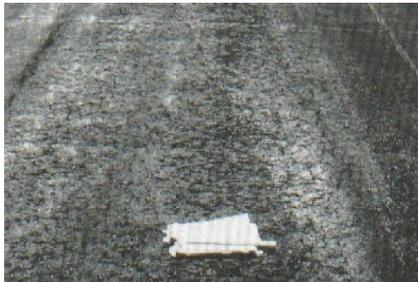
Figura A19-b. Meteorización / desprendimiento de agregados de severidad media.

- L: No se hace nada. Sello superficial. Tratamiento superficial.
- M: Sello superficial. Tratamiento superficial. Sobrecarpeta.
- H: Tratamiento superficial. Sobrecarpeta. Reciclaje. Reconstrucción.

Para los niveles M y H, si el daño es localizado, por ejemplo, por derramamiento de aceite, se hace parcheo parcial.

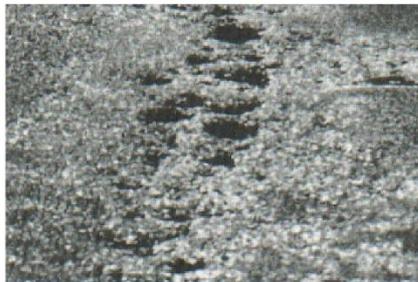
Figura A19-c. Meteorización / desprendimiento de agregados de alta severidad.

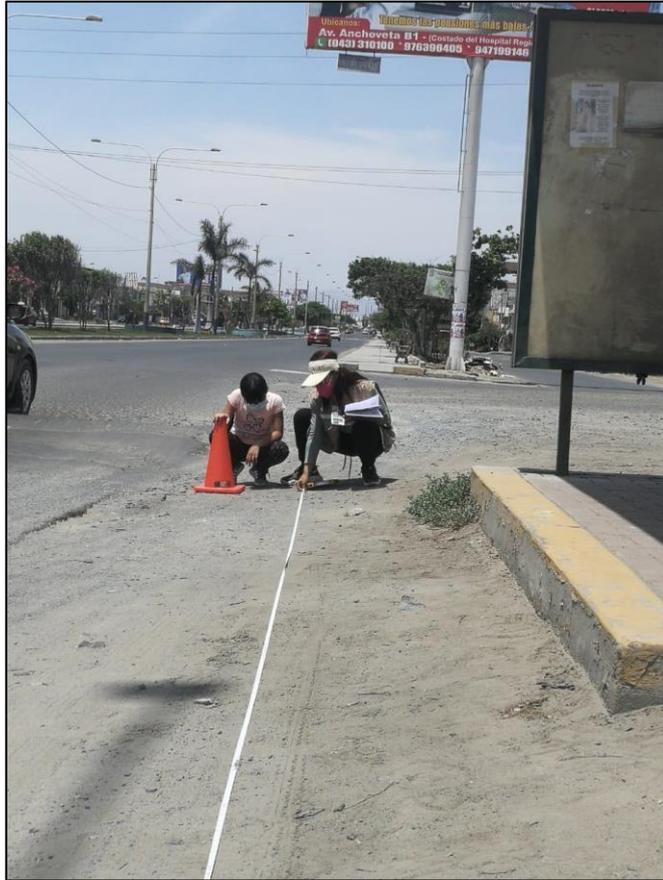
Foto N°1: Se midió las unidades de análisis en av. prolongación pardo

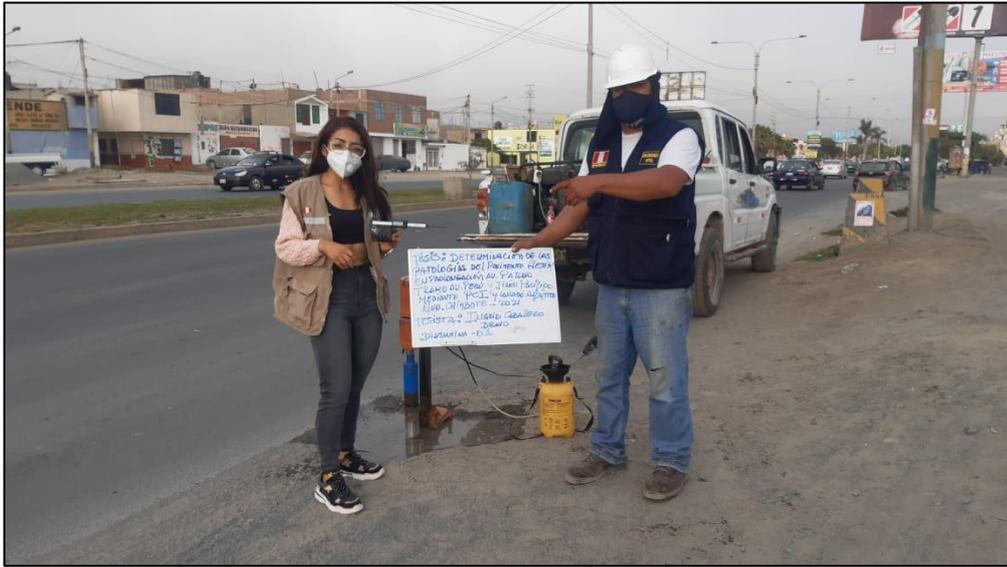
Foto N°7: Aplicación del ensayo diamantina N°1 en la progresiva 00+030.00-Tramo N°1

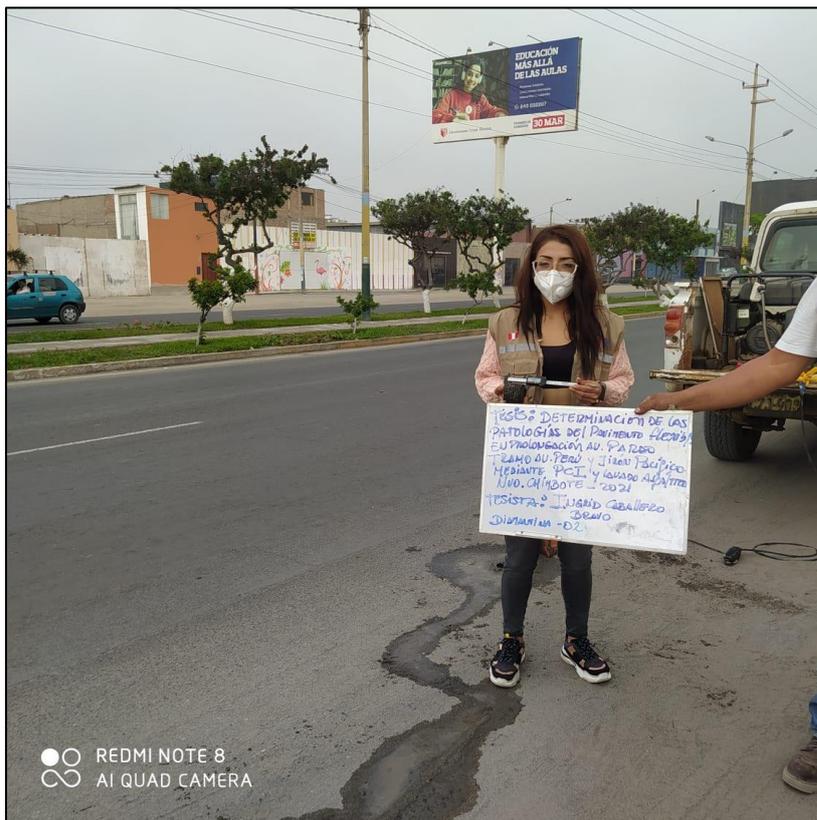
Foto N°8: Aplicación del ensayo diamantina N°2 en la progresiva 1+000.00-Tramo N°1

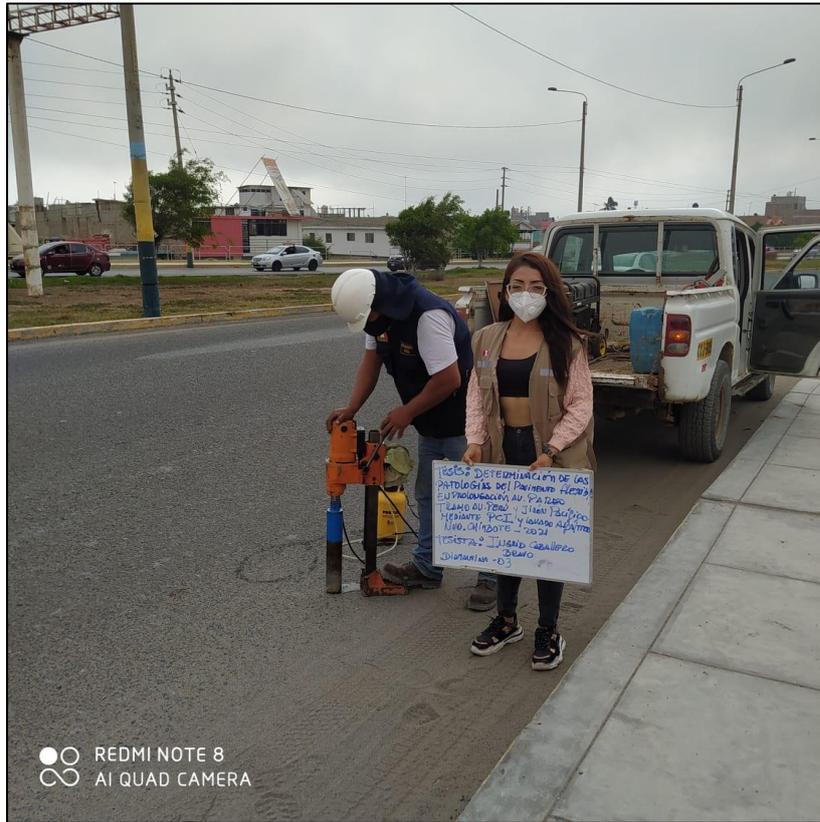
Foto N°9: Aplicación del ensayo diamantina N°3 en la progresiva 00+030.00-Tramo N°2

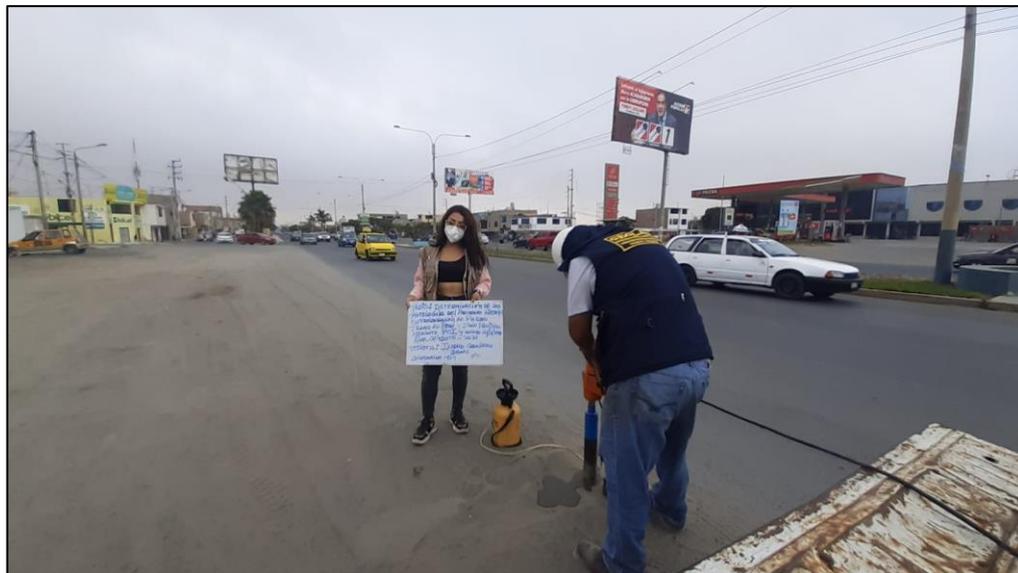
Foto N°10: Aplicación del ensayo diamantina N°3 en la progresiva 1+000.00-Tramo N°2

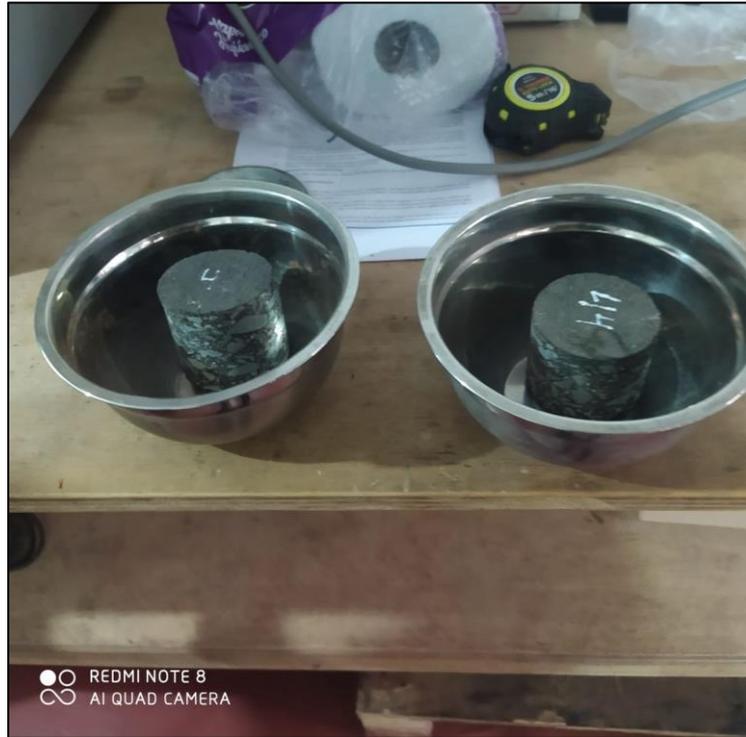
Foto N°11: Separación de las muestras obtenidas por el ensayo de diamantina

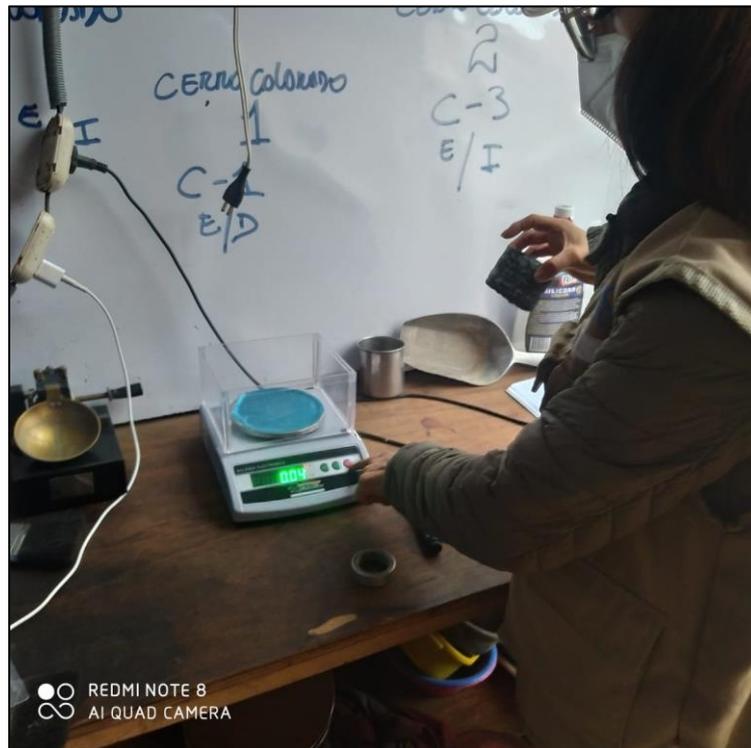
Foto N°12: Pesado de las muestras obtenidas por el ensayo de diamantina

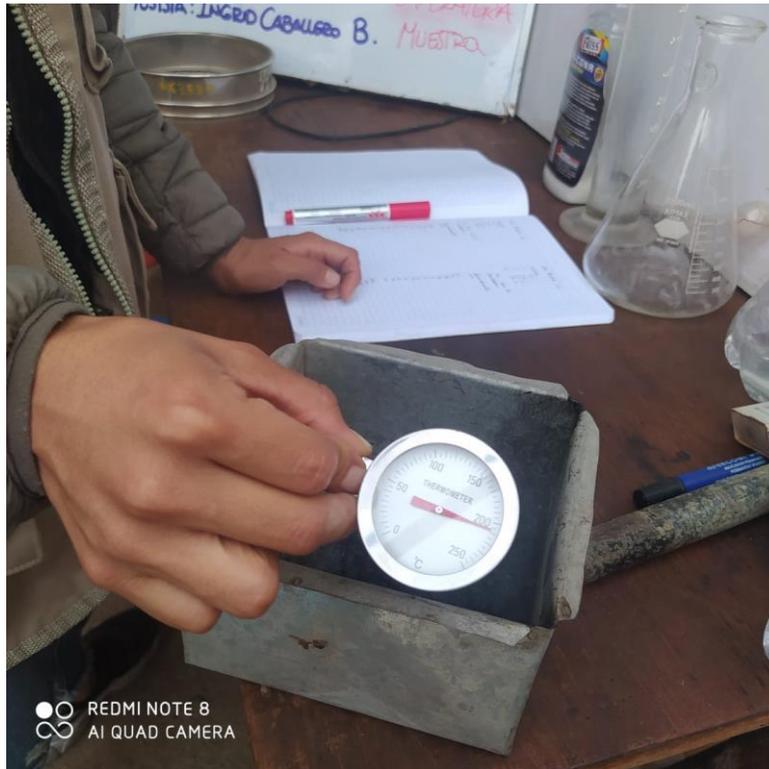
Foto N°13: Disgregación de los agregados de las muestras obtenidas

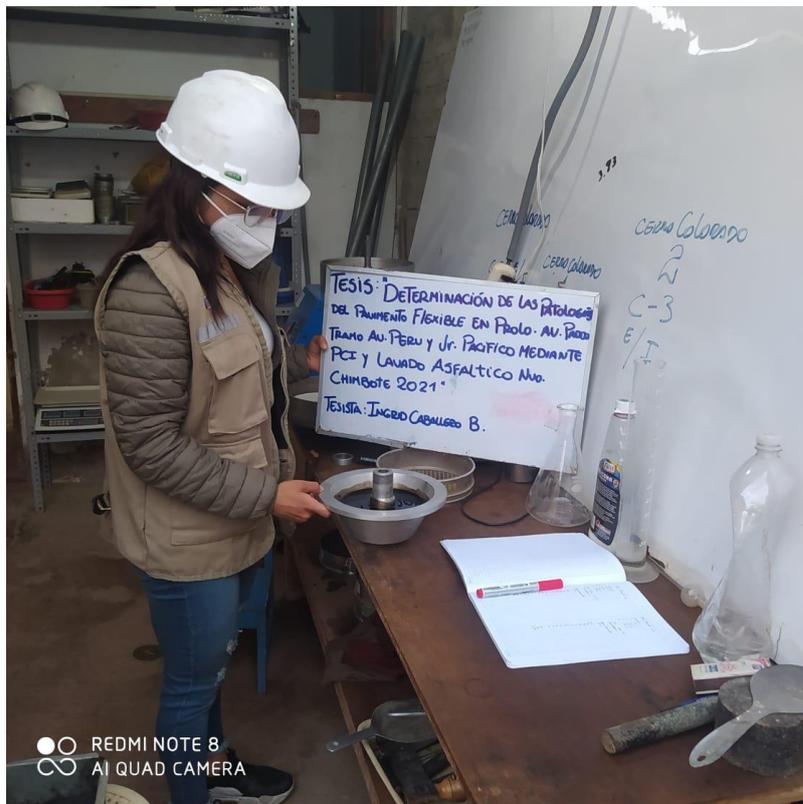
Foto N°14: Aplicación del ensayo lavado asfáltico

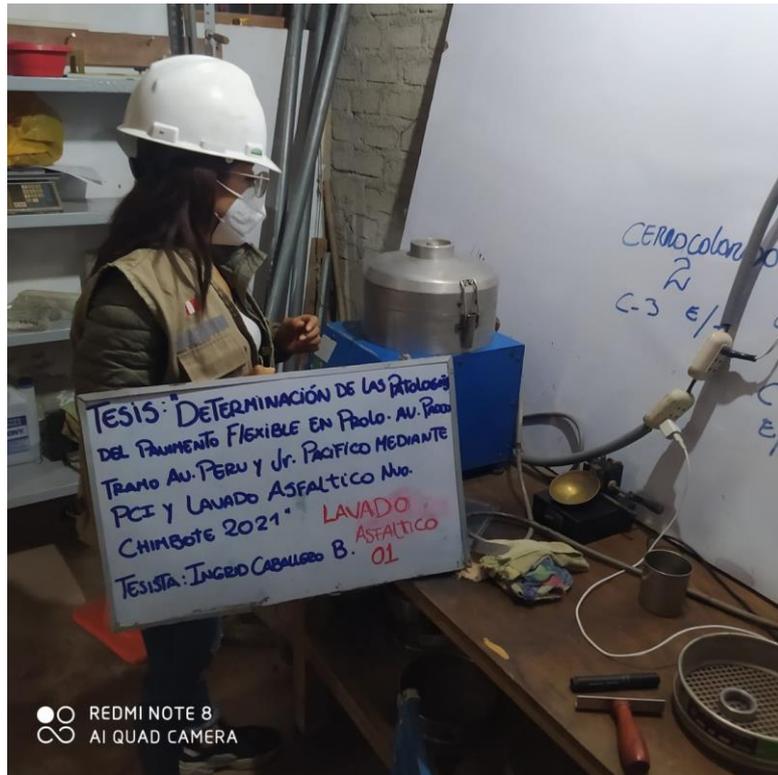
Foto N°15: Ensayo lavado asfáltico N°1-Muestra N°1

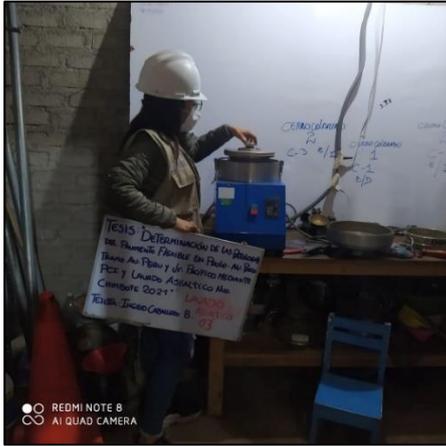
Foto N°17: Ensayo lavado asfáltico N°3-Muestra N°3

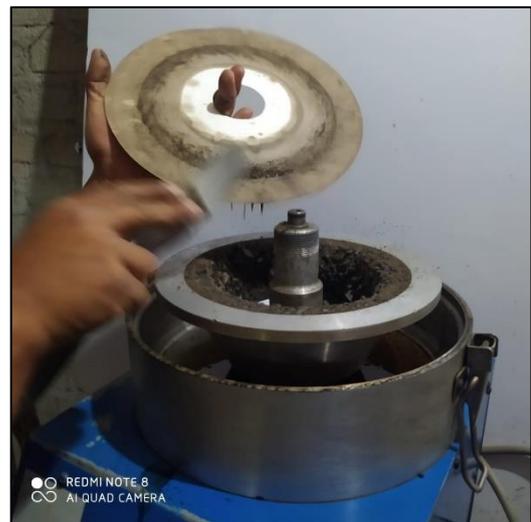
Foto N°19: Ensayo lavado asfáltico N°4-Muestra N°4

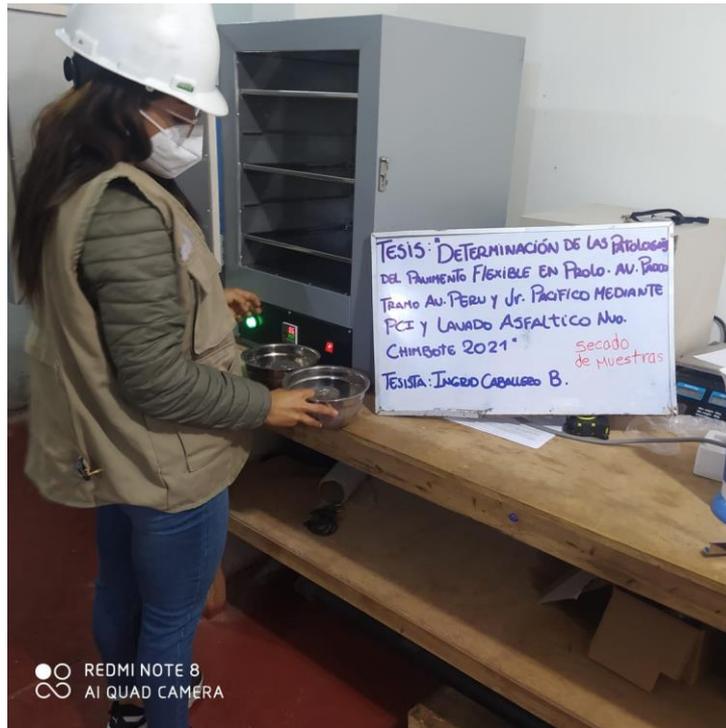
Foto N°20: Secado de las muestras obtenidas por el ensayo de lavado asfáltico

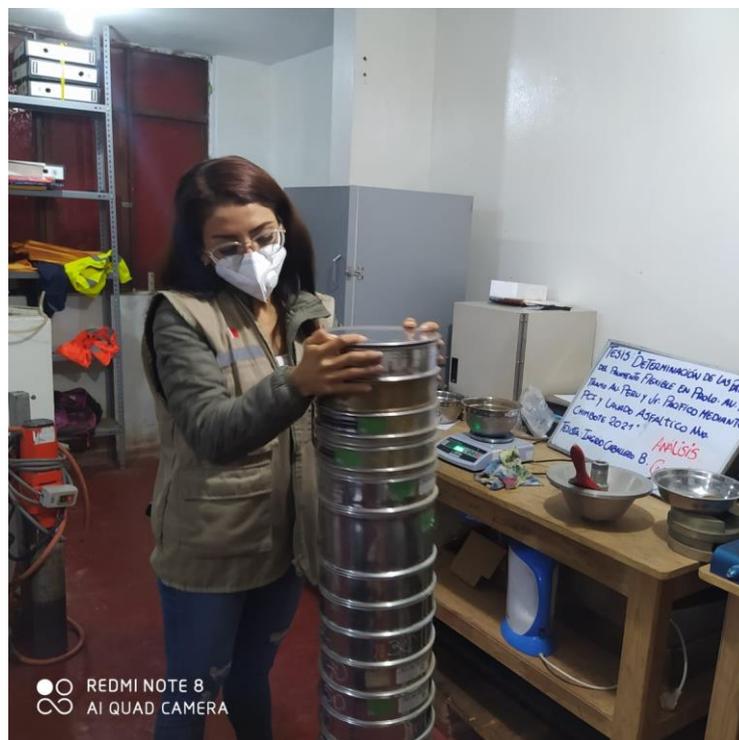
Foto N°21: Análisis granulométrico de las muestras obtenidas por el secado del horno
