**Diagnóstico del riesgo sísmico de las viviendas autoconstruidas del  
Asentamiento Humano 7 de Octubre del distrito de El Agustino, Lima,  
2017**

**TESIS PARA OBTENER EL TÍTULO PROFESIONAL DE:  
INGENIERO CIVIL**

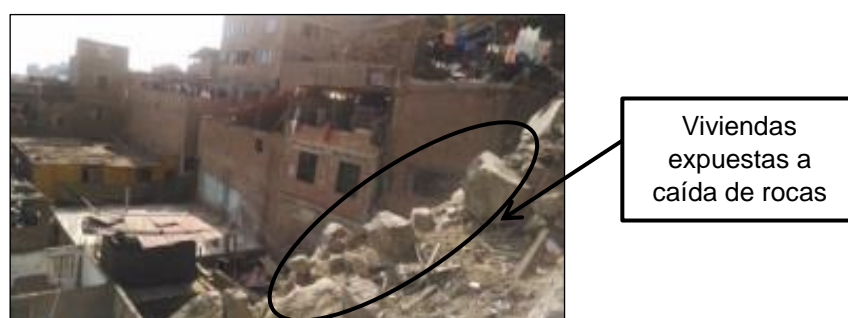
El resultado de la encuesta nos muestra que el 5% de las viviendas se ubican en quebradas, quienes están expuestas a la caída de rocas tal como se puede apreciar en la Figura 19.

**Figura 19:** Viviendas ubicadas en quebradas.

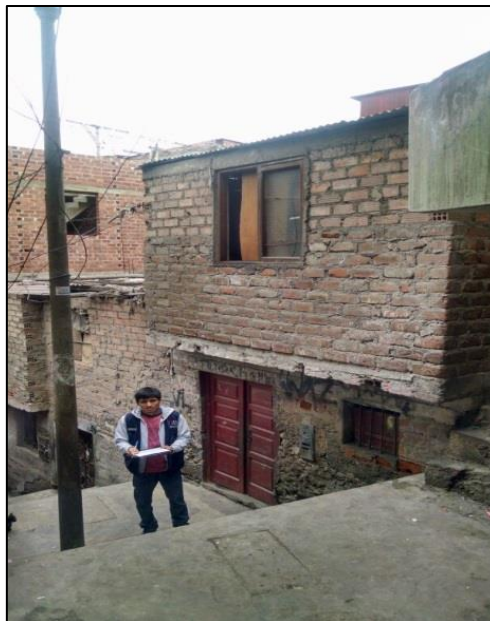
Este problema es común que se ha podido apreciar durante el estudio en campo, ya que las viviendas se encuentran en zonas de alta pendiente. Por otro lado se ha visto que las viviendas que no tienen juntas sísmicas, tienen techos a desnivel una con respecto de la otra (Figura 22). Ante un evento sísmico, en este desnivel de techos se producirán un efecto de golpe entre la losa y el muro de la vivienda vecina, los cuales pueden dañarse y llegar a colapsar.

**Figura 22:** Viviendas con techos a desnivel.

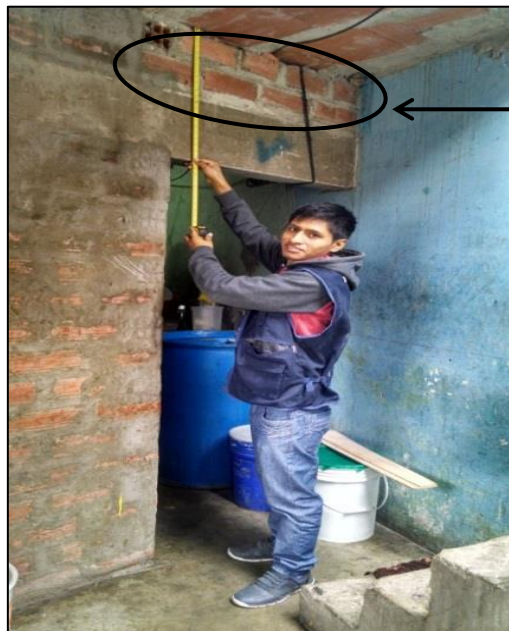
Muchas veces los pobladores o albañiles al construir su vivienda desconocen el tema del confinamiento (Figura 25), como consecuencia de ello, omiten la construcción de vigas soleras. También se puede apreciar la construcción de vigas soleras a una altura inferior a la del techo, y encima de la viga solera construyen uno o más hileras de ladrillos (Figura 26).

Hileras de  
ladrillo sobre  
viga solera

**Figura 26:** Hileras de ladrillo sobre la viga solera.

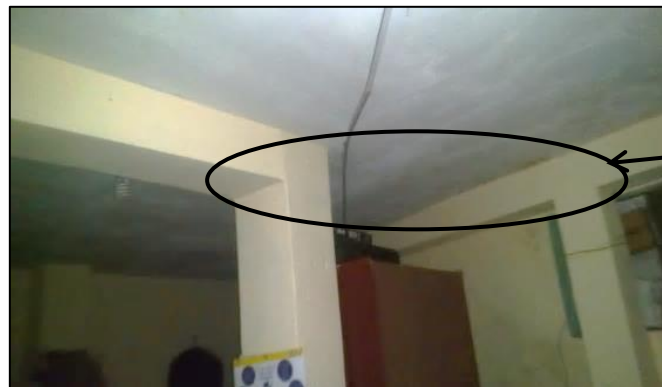
Durante la encuesta en las viviendas se observó que existe la discontinuidad de los elementos resistentes como la columna y viga (Figura 29), esto se debe a que el poblador cuando inicia a construir su vivienda no distribuyen de forma uniforme las columnas o solamente lo colocan en las esquinas ya que a causa de ello para su construcción futura aumentan las columnas en el nivel superior.

Discontinuidad de vigas.

**Figura 29:** Discontinuidad de elementos resistente.

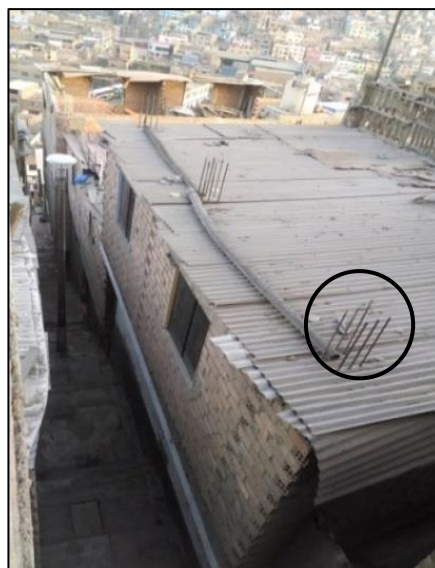
Otro efecto que se apreció fue el acero de refuerzos expuestos y corroídos. Este efecto se ve comúnmente en columnas y vigas (Figura 32). También se vio la exposición de aceros a la intemperie. Este último se debe a la falta de situación económica, los pobladores dejan de construir su vivienda por varios años dejando a los aceros de refuerzo expuestos para su posterior empalme (Figura 33). Estos aceros al estar expuesta a la intemperie y sin estar con ninguna protección, es capaz de ser atacado por la corrosión, lo cual ocasionaría la disminución del área de acero para sus futuras empalmes.

**Figura 33:** Exposición de acero a la intemperie.

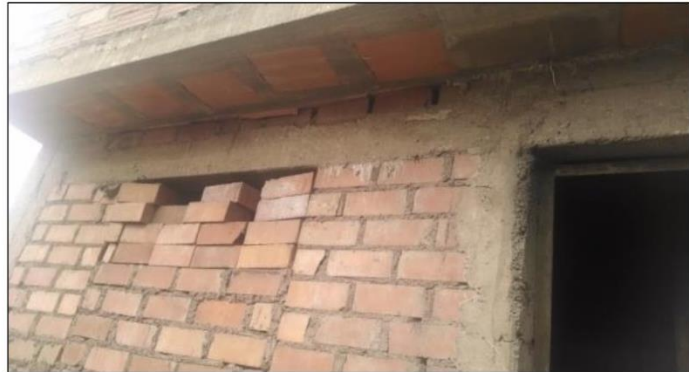
La vivienda no cuenta con vigas soleras.

La vivienda no tiene viga solera.

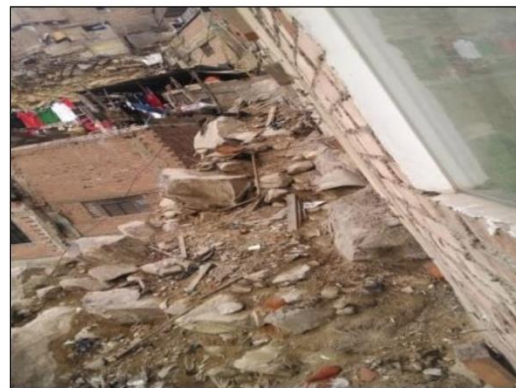
La vivienda se encuentra en una quebrada.

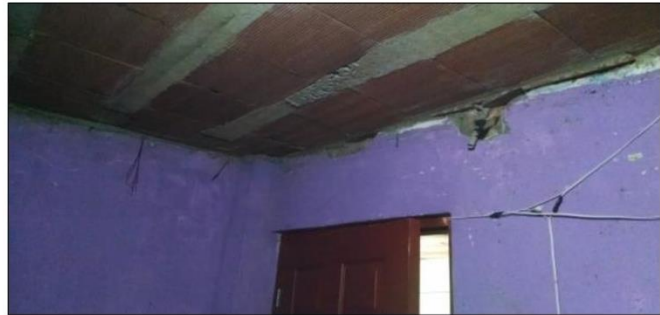
La vivienda no cuenta con vigas soleras.

La vivienda no tiene vigas soleras.

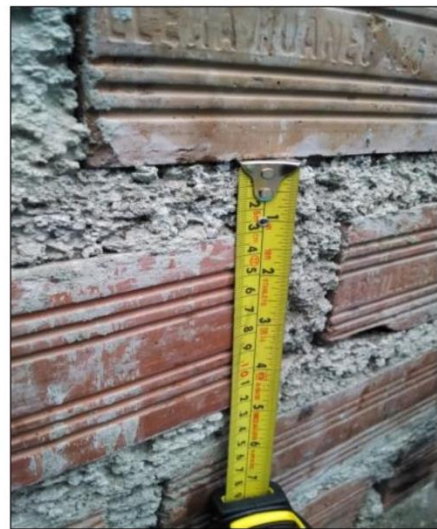
Separación de juntas verticales y horizontales mayores a 1.5 cm.

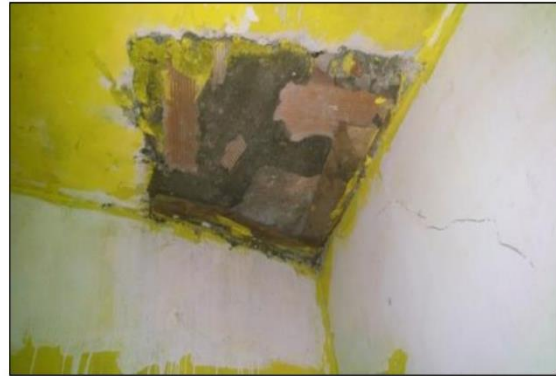
Asentamiento de techo y grietas en los muros.

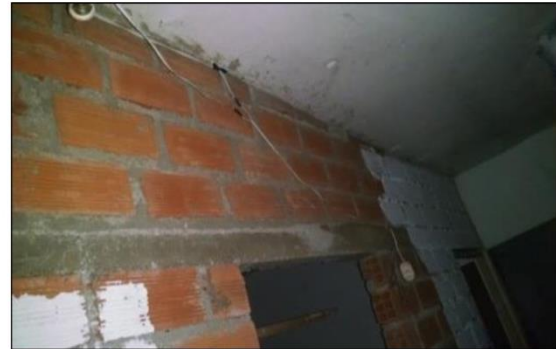
Unión muro y techo

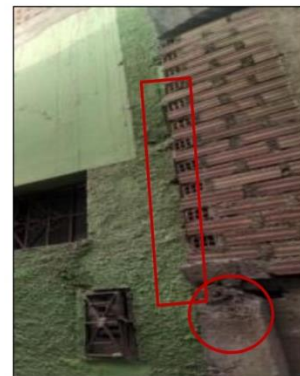
Viviendas sin junta sísmica.

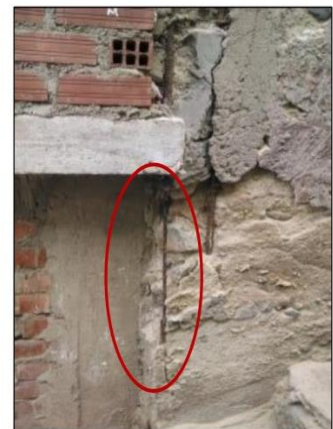
Exposición de acero de refuerzo en columnas.

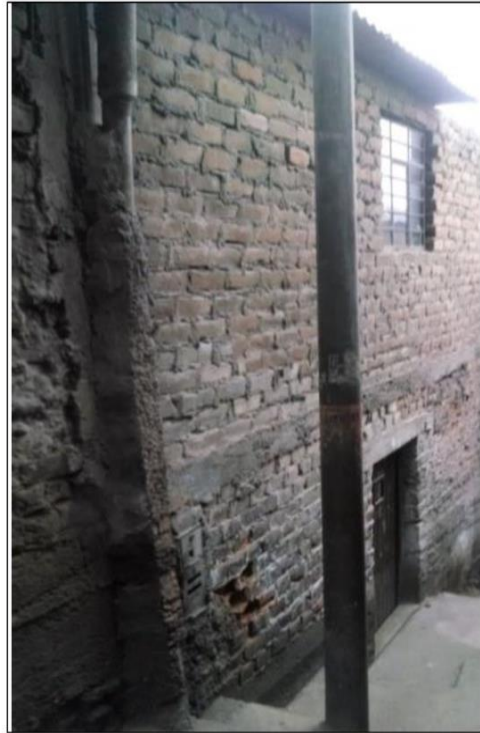
Instalaciones sanitarias mal ubicadas

En la vivienda se aprecia las instalaciones sanitarias mal ubicadas

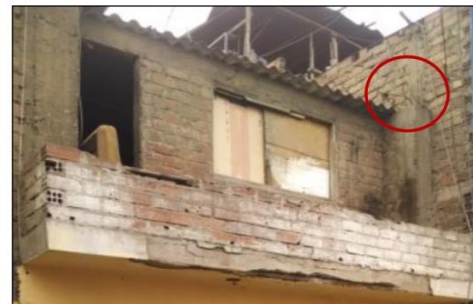
Exposició del acero a la intemperie

Acero de refuerzo expuesto en viguetas.

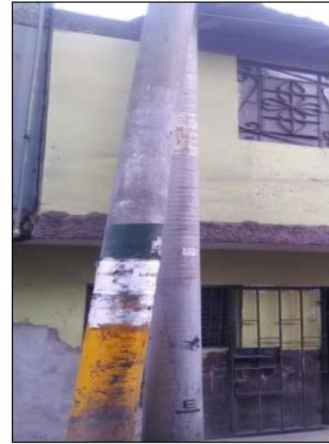
Vivienda sin junta sísmica

Vivienda sin junta sísmica.

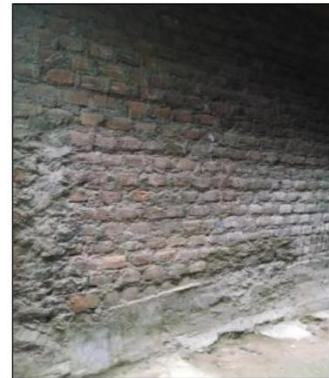
Muros laterales en mal estado.

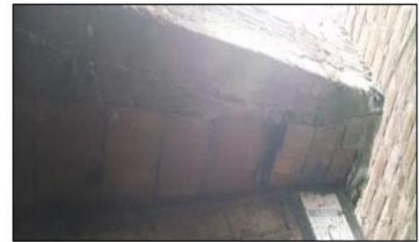
Cangrejeras en viguetas de techo.
