UNIVERSIDAD CÉSAR VALLEJO

Influencia de los problemas de humedad en el deterioro de las viviendas del Asentamiento Humano Tres Estrellas – Chimbote - 2022.

TESIS PARA OBTENER EL TÍTULO PROFESIONAL DE:

Ingeniero Civil

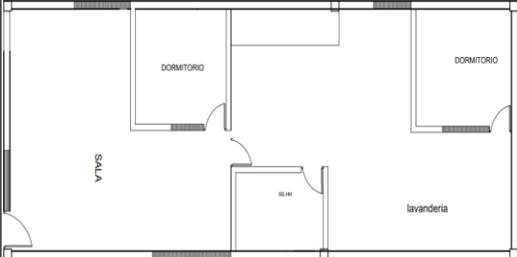
3) ensuciamiento	7) erosión		
4) corrosión			
NIVEL DE SEVERIDAD			
1. grave	2. importante	3. leve	
DATOS DE VIVIENDA			
tres estrellas -calle los geraneos -mz E - lt 17

elementos causa de humedad	muro	%	elementos estructurales	%	piso	%	vivienda N°3
	fisuras	si	1%	no	0%	no	
desprendimiento	si	8%	no	0%	no	0%	
ensuciamiento	si	3%	no	0%	no	0%	
corrosion	no	0%	no	0%	no	0%	
mohos	si	2%	no	0%	no	0%	
eflorescencia	si	7%	no	0%	si	5%	
erosion	si	2%	si	0%	no	0%	
total	23%		0%		5%		
nivel de severidad	3		3		3

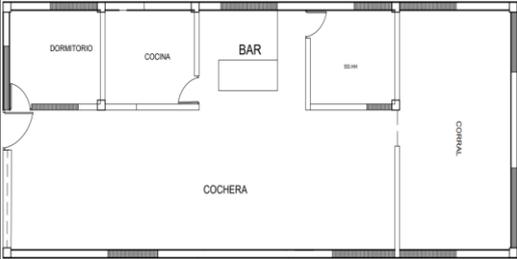
elementos causa de humedad		muro	%	elementos estructurales		%	piso	%
fisuras		no	0%	si		1%	no	0%
desprendimiento		si	7%	no		0%	no	0%
ensuciamiento		si	4%	si		1%	no	1%
corrosion		no	0%	no		0%	no	0%
mohos		si	9%	si		1%	no	4%
eflorescencia		si	12%	si		4%	no	4%
erosion		si	7%	si		1%	no	0%
total		39%		8%		9%		
nivel de severidad		2		3		3		
vivienda N°7

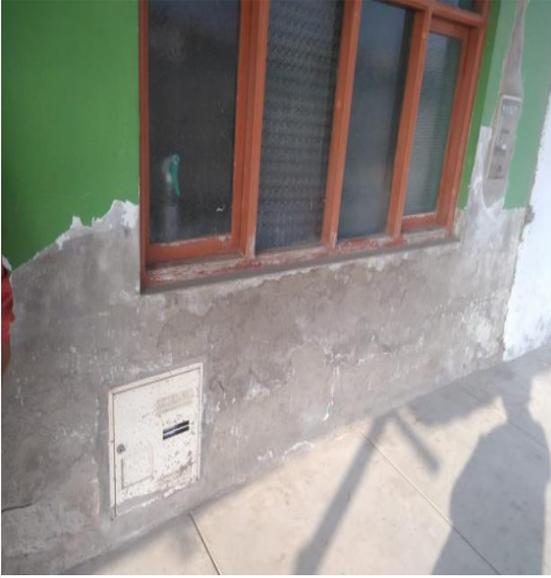
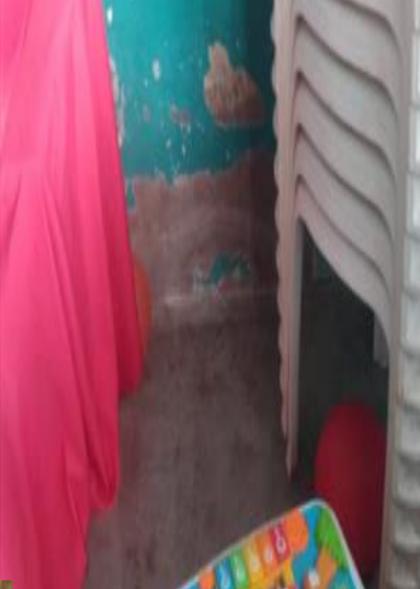
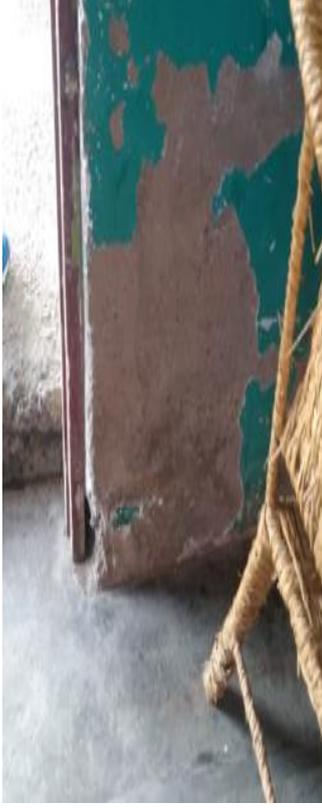
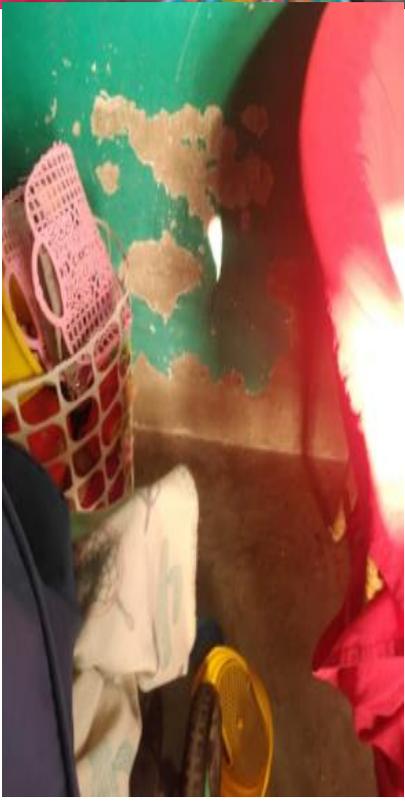
Ficha 21: diagnóstico de vivienda N°09

<p>Lo mas grave se ve en la fachada , esta muy afectado por la eflorescencia y partes de erosion , tambien encontramos desprendimiento , moho y eflorescencia en varias partes de la vivienda , asi tambien como erosion en partes de los muros, tenemos humedad por capilaridad y filtracion(humedad en el terreno y mala cimentacion, goteras)</p>

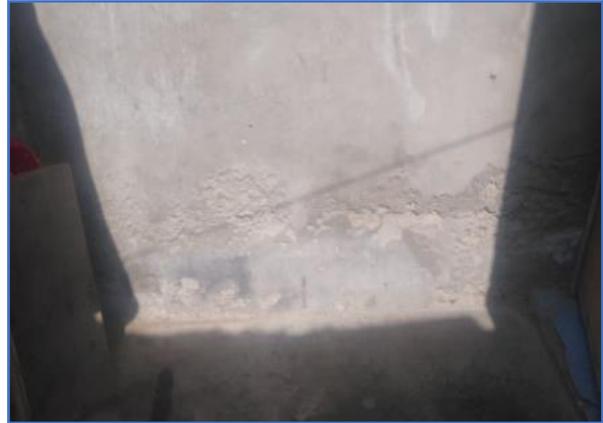
Ilustración 2: VIVIENDA N°1 – PRESENCIA DE EROSION EN LOS MUROS

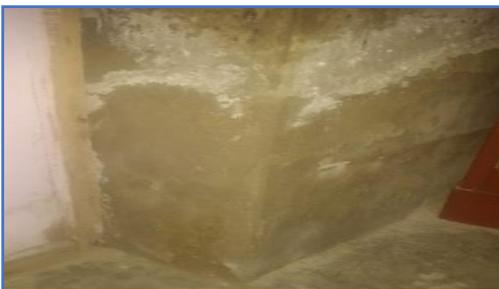
Ilustración 3: VIVIENDA N°1 – PRESENCIA DE EFLORESCENCIA

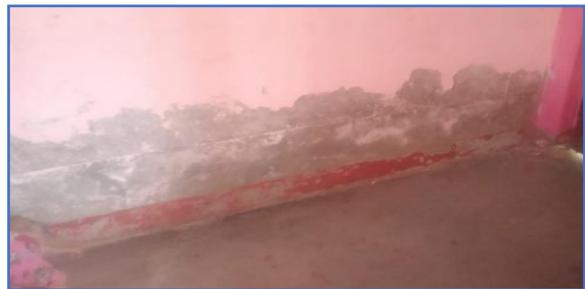
Ilustración 4: VIVIENDA N°1 – DESPRENDIMIENTO DE PINTURA

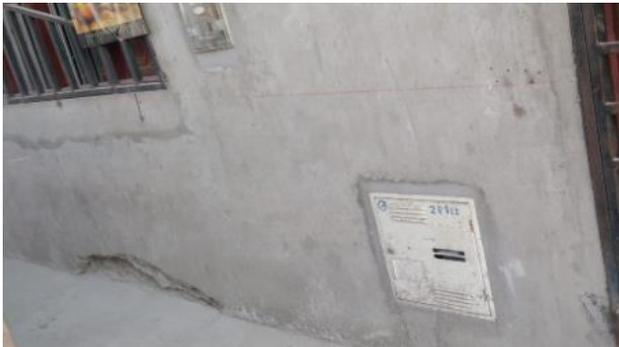
Ilustración 9: VIVIENDA 3- SE OBSERVA EROSION Y PRESENCIA DE EFLORESCENCIA

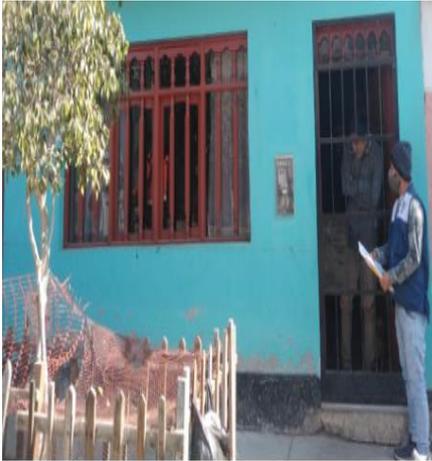
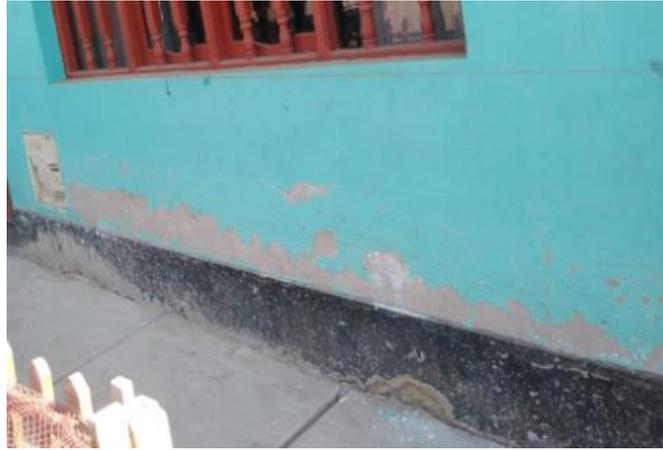
ILUSTRACIÓN 10: VIVIENDA 4-TRES ESTRELLAS - CALLE LOS GERANOS MZ F LT 22- APRESIAMOS DESPRENDIMIENTO Y EROSION

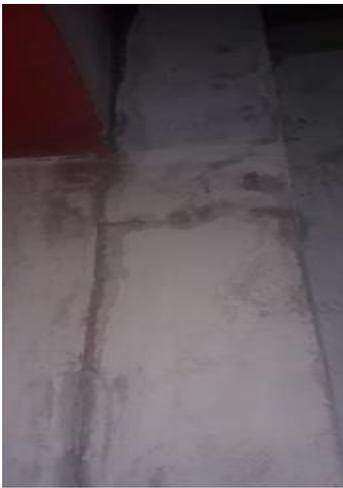
Ilustración 11: VIVIENDA 4- SE APRECIA MOHO EN COLUMNA

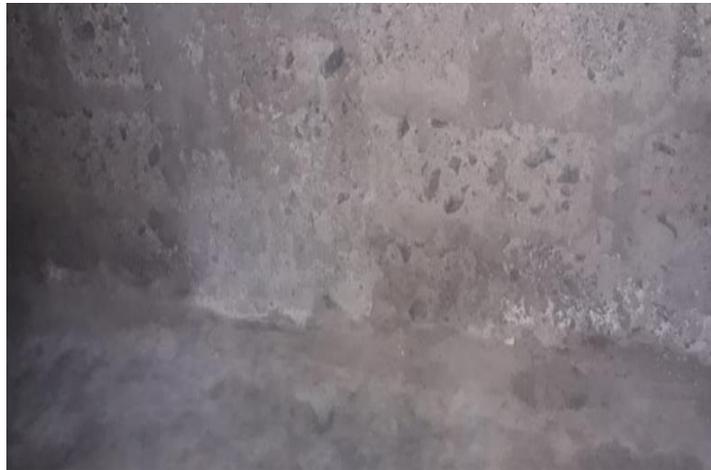
Ilustración 12: VIVIENDA 4 SE APRECIA EROSION EN LOS MUROS

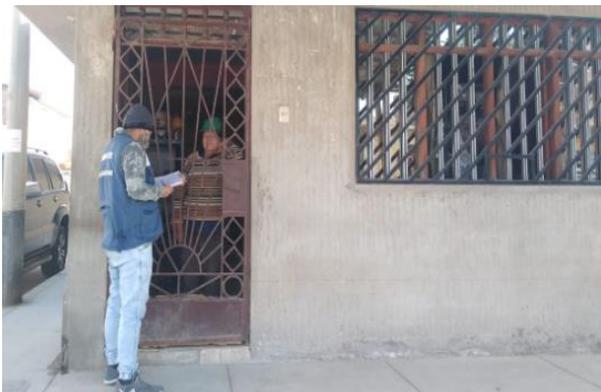
Ilustración 13: VIVIENDA 5 OBSERVAMOS EL DESPRENDIMIENTO DE PINTURA Y EFLORESCENCIA

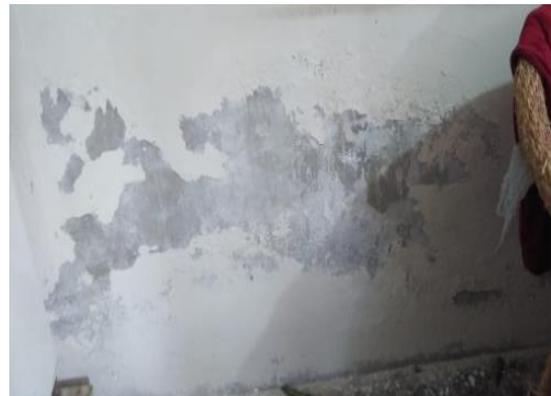
Ilustración 14: VIVIENDA 5- tres estrellas - calle los jardines mz L lt 26 – SE APRECIA EFLORESCENCIA LEVE EN FACHADA

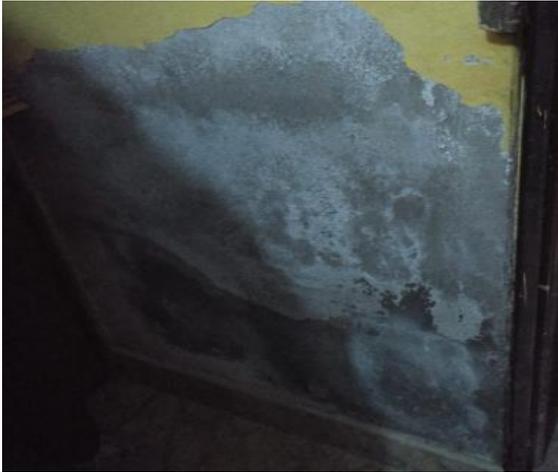
Ilustración 15: VIVIENDA 5-SE OBSERVA EFLORESCENCIA SEVERA EN EL MURO

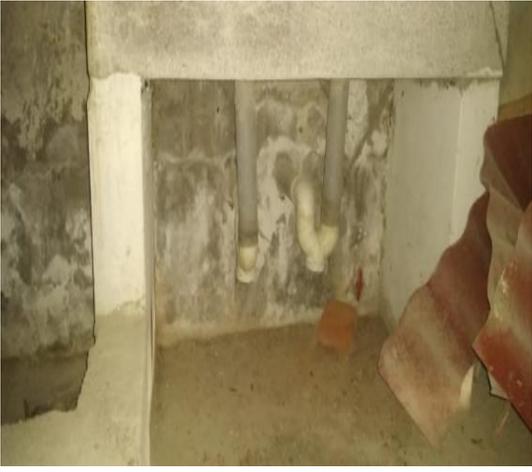
Ilustración 16: VIVIENDA 5- SE VE EFLORESCENCIA SEVERA EN LA COCINA

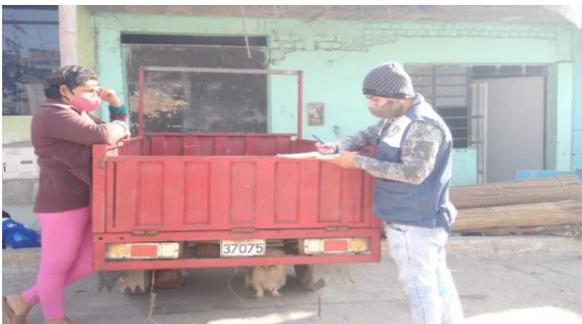
ILUSTRACIÓN 17: VIVIENDA 6 -TRES ESTRELLAS MZ K LT 26 – SE OBSERVA ENSUCIAMIENTO Y EFLORESCENCIA LEVE EN LA FACHADA

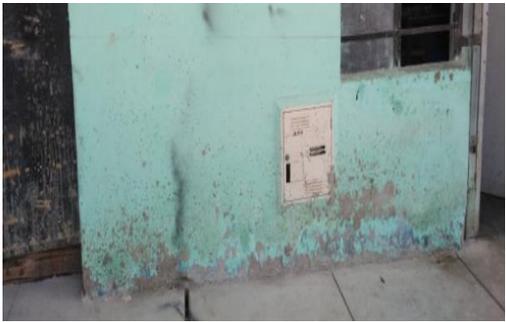
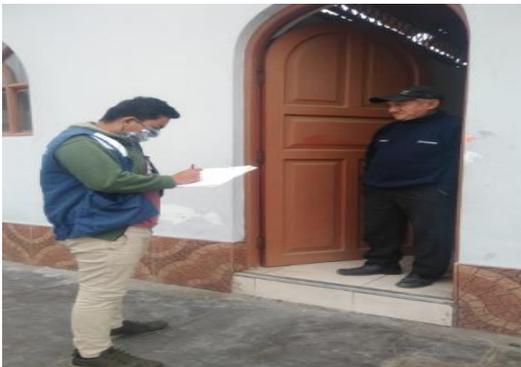
Ilustración 18 : VIVIENDA 7 APRECIAMOS MOHO EN VARIAS PARTES DEL MURO DE LA VIVIENDA

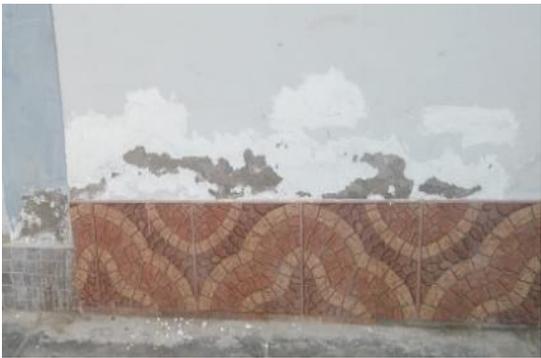
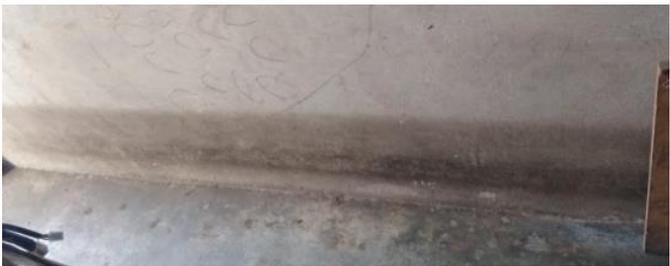
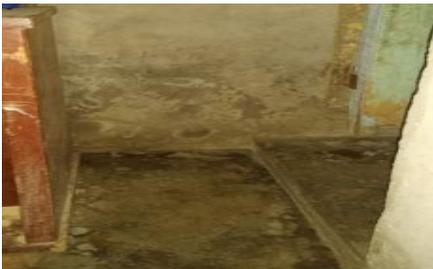
ILUSTRACIÓN 19:VIVIENDA 7-TRES ESTRELLAS -CALLE LAS PALMERAS MZ N LT 17- SE VE DESPRENDIMIENTO EN LA FACHADA

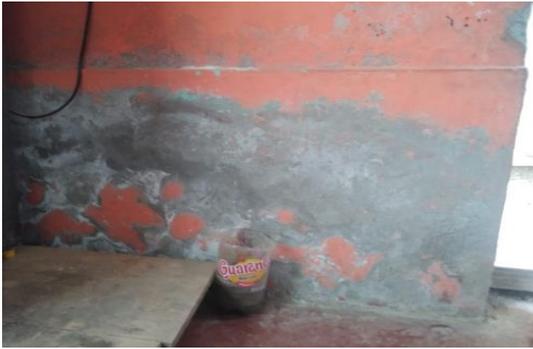
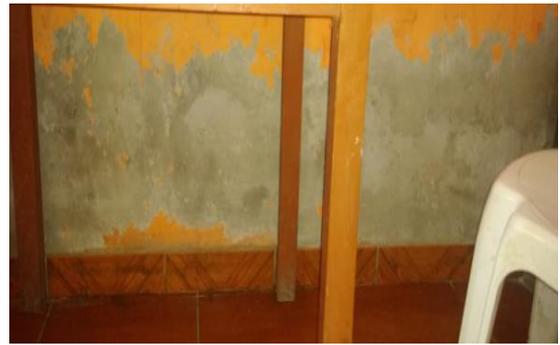
Ilustración 20: VIVIENDA 7 SE OBSERVA EFLORESCENCIA Y DESPRENDIMIENTO DE PINTURA

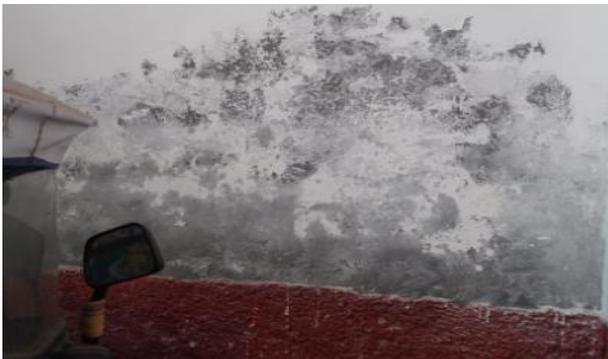
**Ilustración 21: VIVIENDA 7 –
OBSERVAMOS MOHO EN
LAS PAREDES**

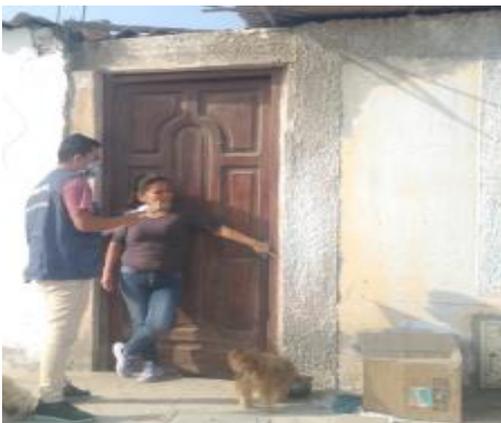
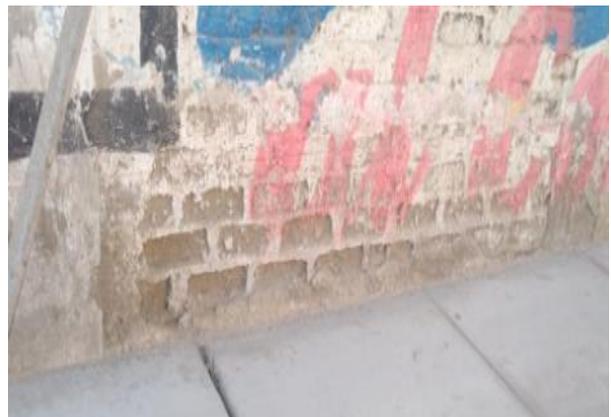
ILUSTRACIÓN 22: VIVIENDA 8- TRES ESTRELLAS - CALLE LAS PALMERAS MZ M LT 16- SE VE EROSION Y DESPRENDIMIENTO

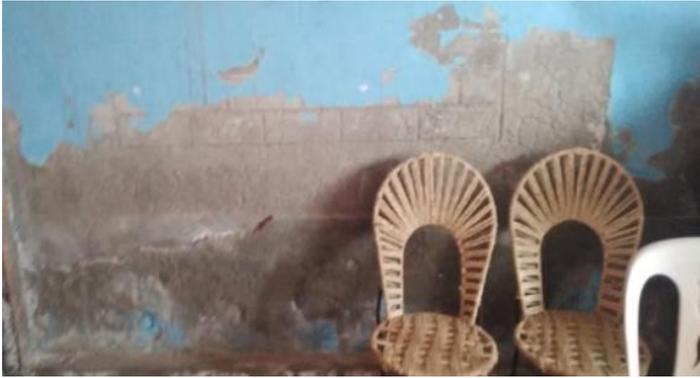
**Ilustración 23: VIVIENDA 8
OBSERVAMOS DESPRENDIMIENTO Y
EFLORESCENCIA EN LA SALA**

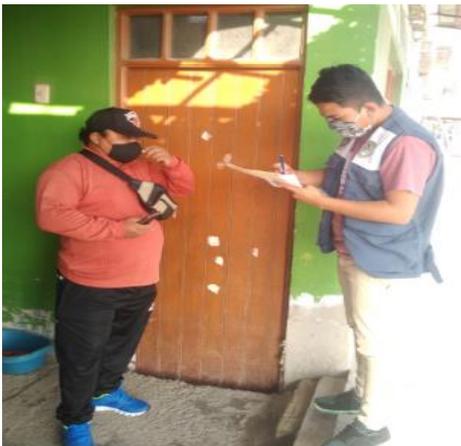
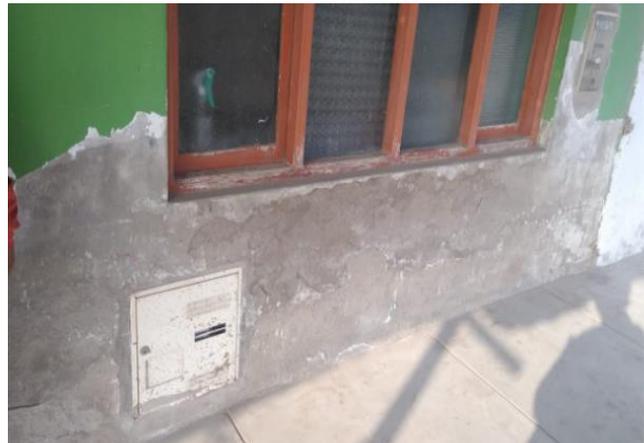
**ILUSTRACIÓN 24: VIVIENDA 9-TRES ESTRELLAS - CALLE LAS CUCARDAS MZ R LT 18 APRECIAMOS LA FACHADA
CONTRAIDA EN GRAN MAGNITUD POR LA EFLORESCENCIA**

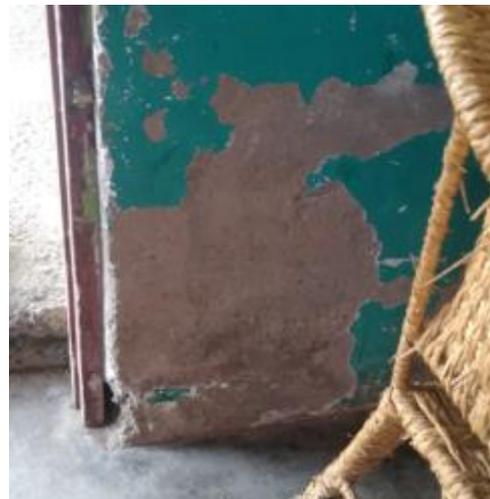
Ilustración 25: VIVIENDA 9: OBSERVAMOS EL DESPRENDIMIENTO Y EROSION EN LA SALA

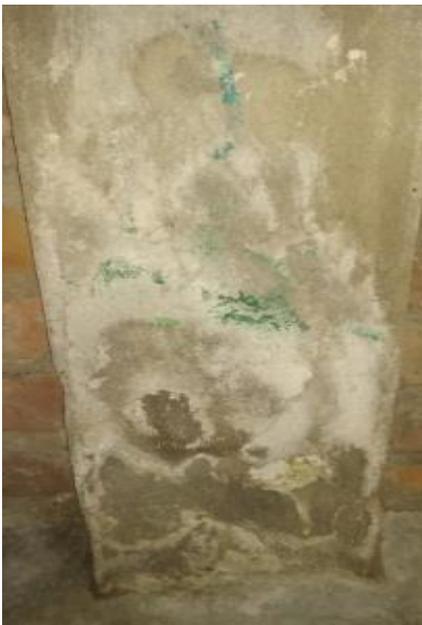
ILUSTRACIÓN 27: VIVIENDA 10- ELORESCENCIA EN LA COLUMNA

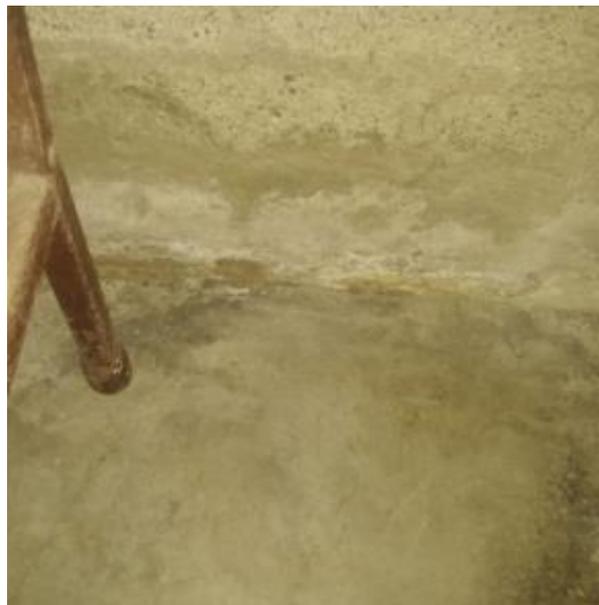
ILUSTRACIÓN 28:VIVIENDA 10 EROSION Y MOHO EN PAREDES

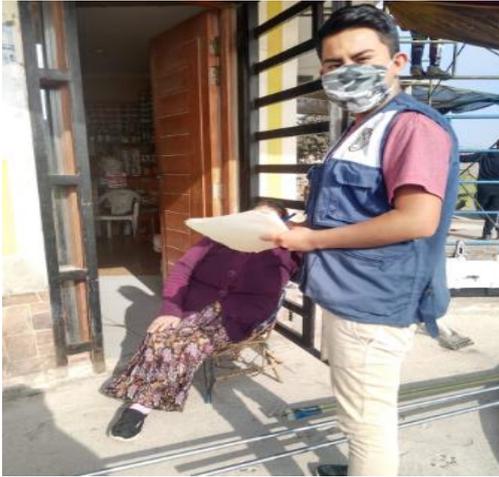
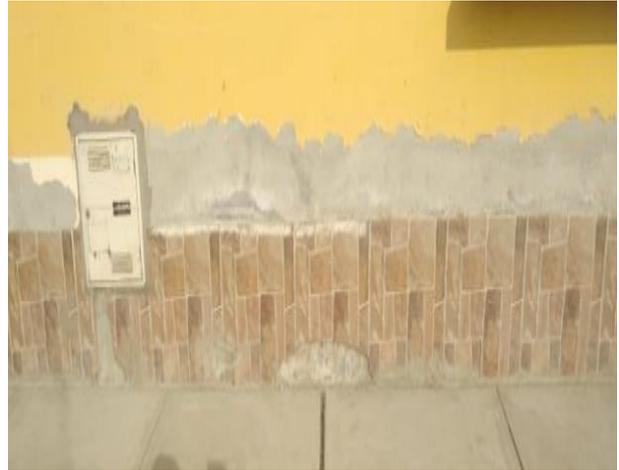
ILUSTRACIÓN 29:VIVIENDA 11-TRES ESTRELLAS - PSJ SONARES MZ S' LT 25 – SE VE EFLORESCENCIA Y EROSION EN FACHADA

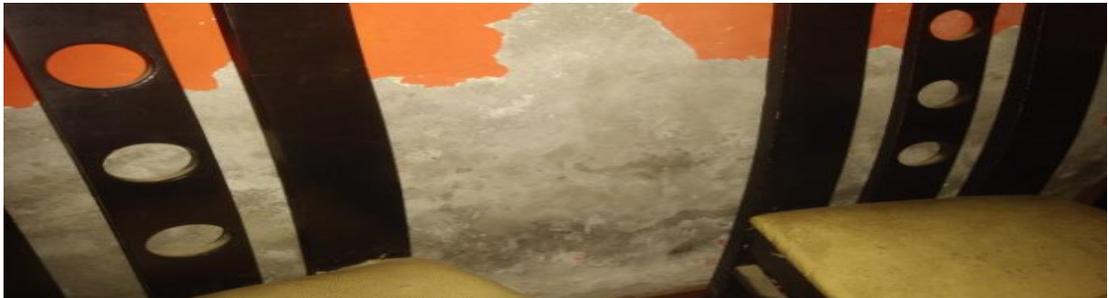
ILUSTRACIÓN 30: VIVIENDA 11 – SE OBSERVA EFLORESCENCIA EN LA SALA
