UNIVERSIDAD CÉSAR VALLEJO

Evaluación del pavimento flexible en la Av. Buenos Aires aplicando el método del PCI y Índice de Rugosidad. Propuesta de mejora,
Chimbote - Ancash 2021

TESIS PARA OBTENER EL TÍTULO PROFESIONAL DE:
Ingeniero Civil

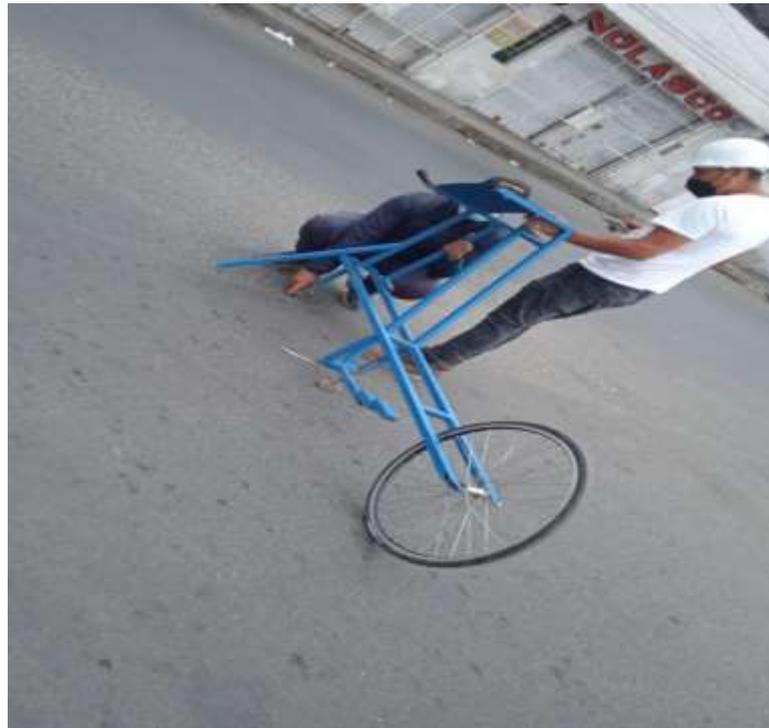
Figura N° 13: Calibración de Rugosímetro Merlín.

Se Inicia con la calibración del instrumento mecánico, donde se realiza ubicando en una superficie plana donde da inicio la avenida Buenos aires, luego puesto en la superficie ajusta los puntos de apoyo hasta que el marcador llegue a 25.

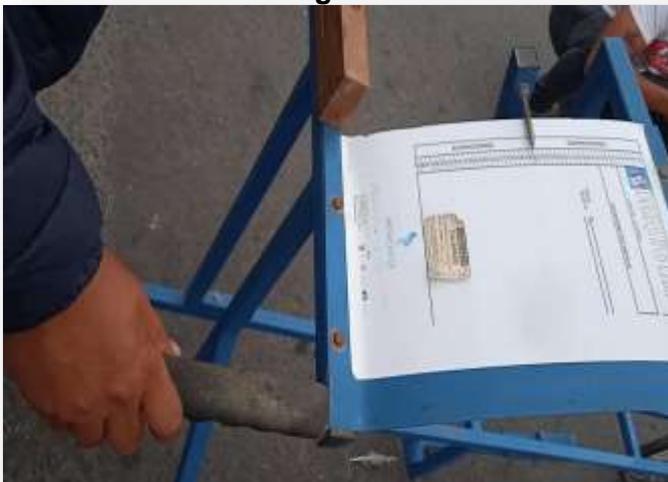
Figura N° 14: Tabla de datos.

La aguja señala el marcador N° 25 donde se inicia el primer tramo y nos da el 1er dato.

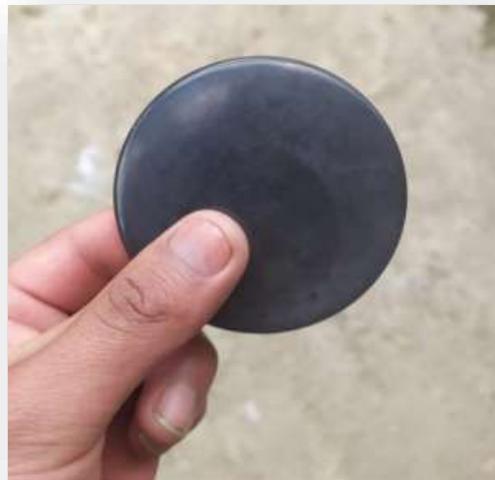
14. Figura N° 15: Pastilla metálica.

Se da inicio al ensayo, calibrando el instrumento utilizando la pastilla metálica para calcular el factor de corrección.

El ancho de la pastilla se calcula del promedio midiendo los 4 lados de la pastilla cual se anota en el formato de campo

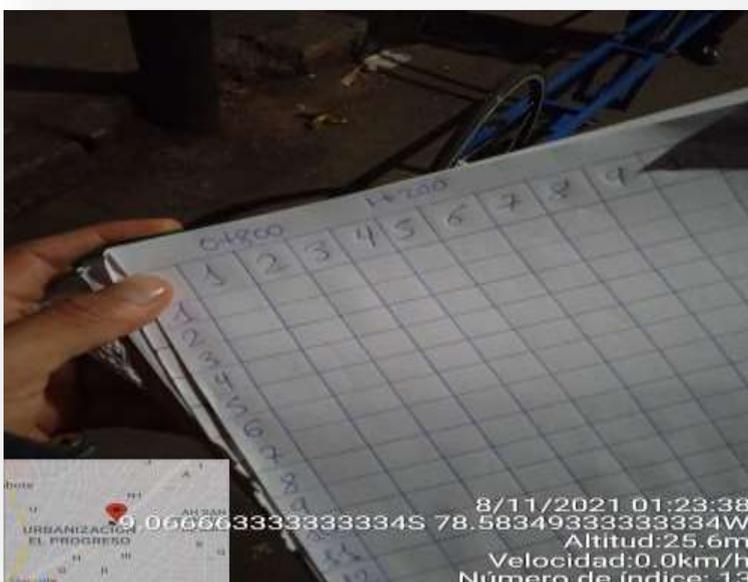
15. Figura N° 16: Hoja de campo

Cuadro de apuntes para la recolección de datos, en cada progresiva de 0+000 a 0+400.

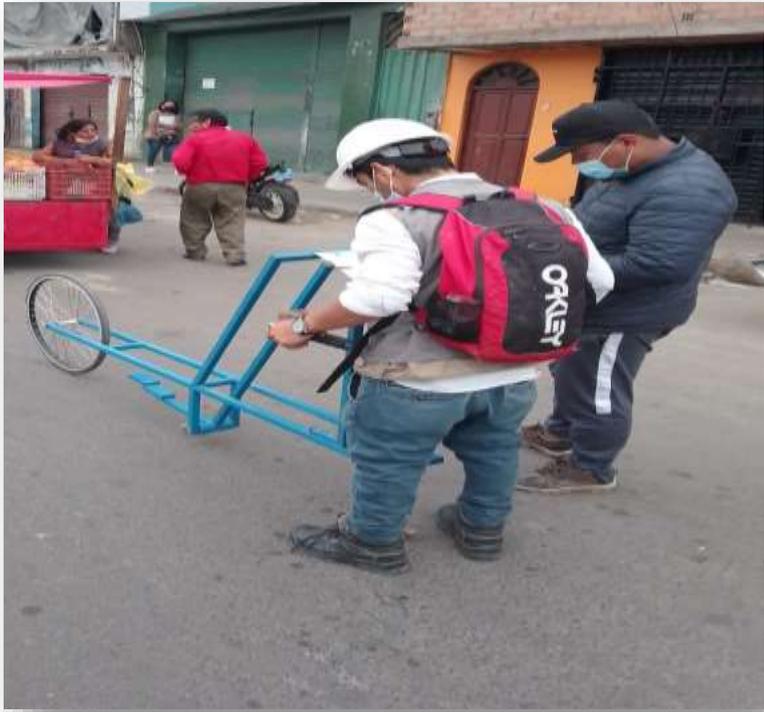
16. Figura N°17 : se inicia la primera lectura sin pastilla.

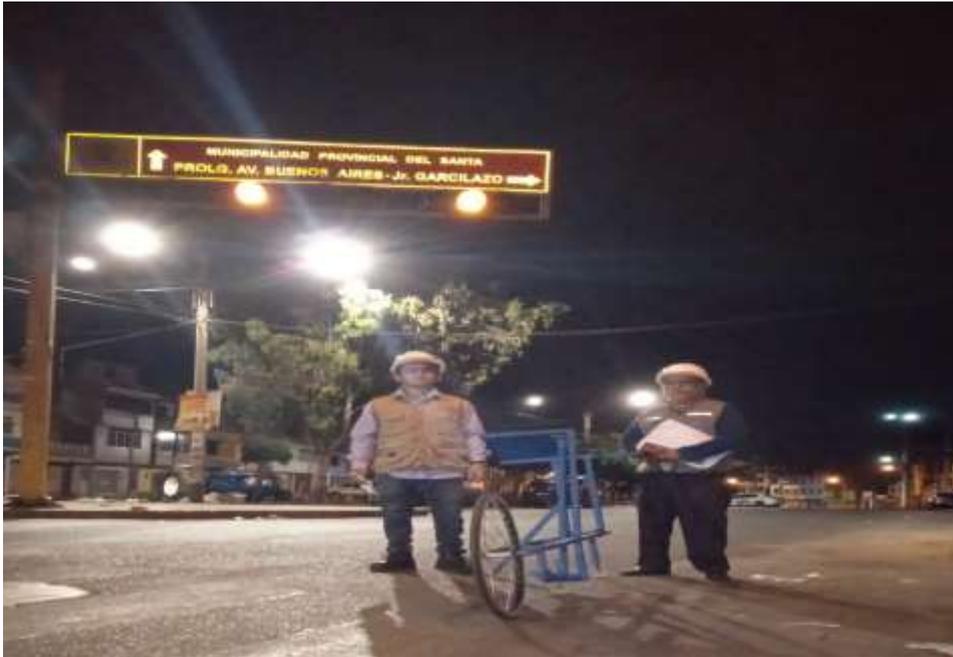
18. Figura N° 19: Terminando de recolectar datos en la progresiva 2+000 a 2+400.

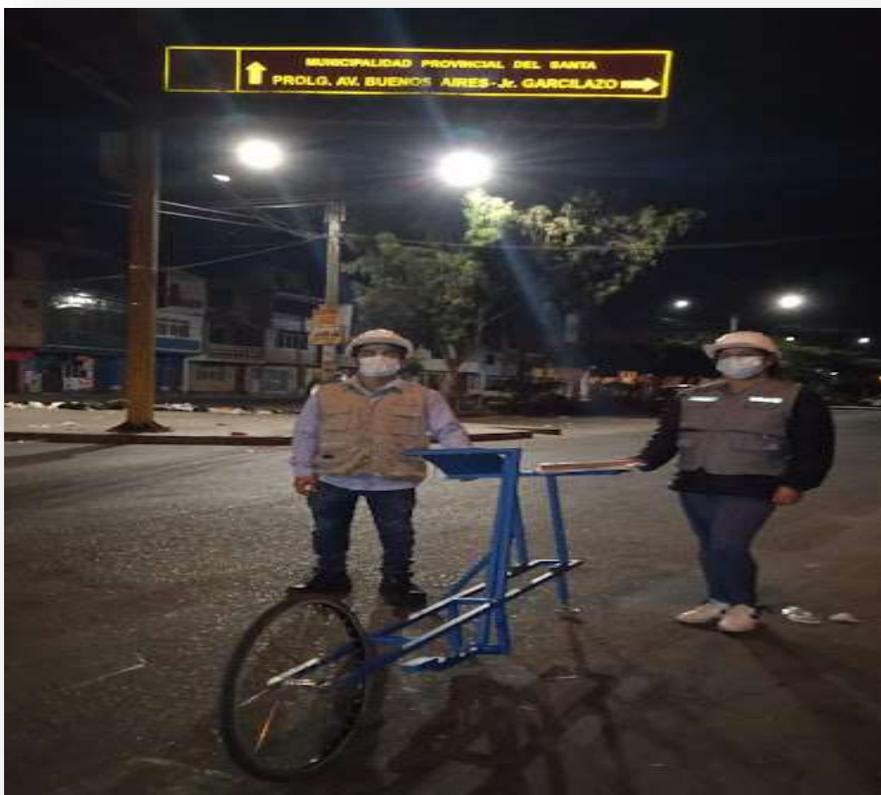
19. **Figura N°20 : Tesistas: recopilando datos en la AV. BUENOS AIRES con Jr. GARCILAZO**

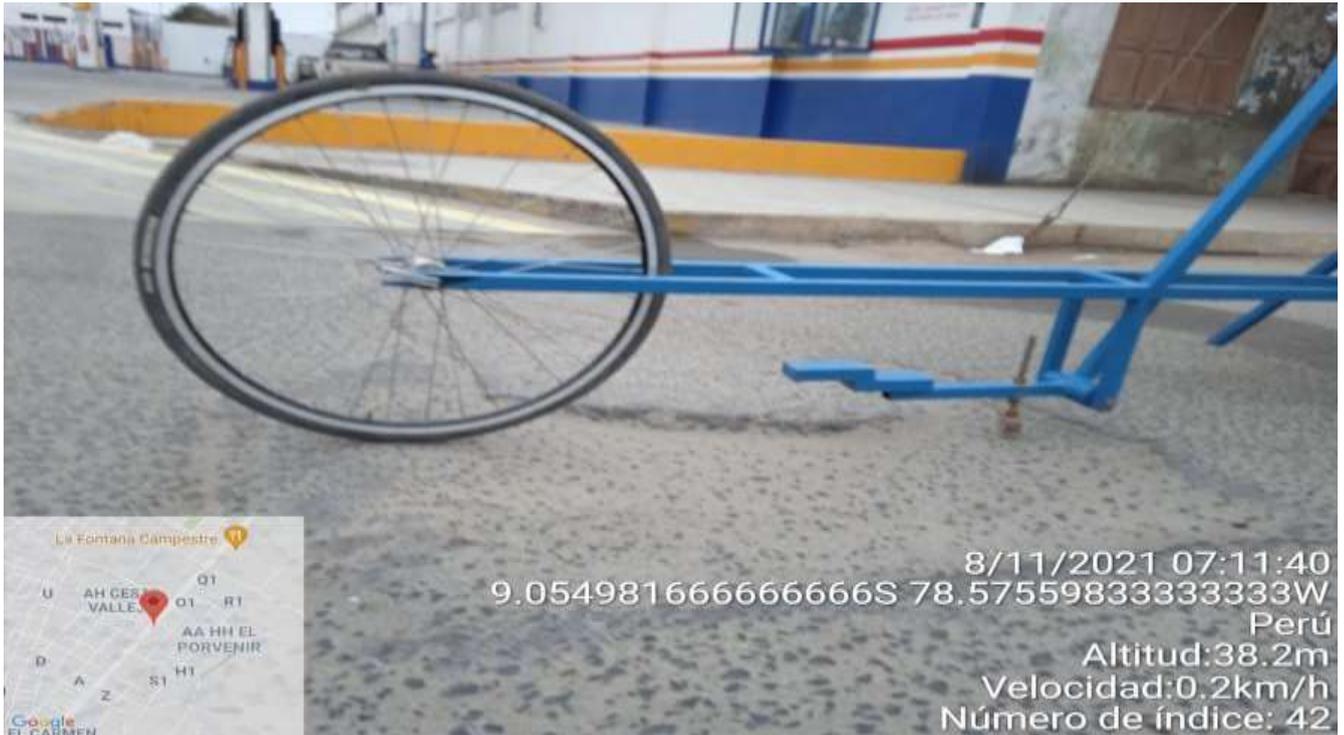
20. Figura Nº 21: Detallando cada vuelta de pitón a pitón en la superficie son 2m, cada dato recolectado.

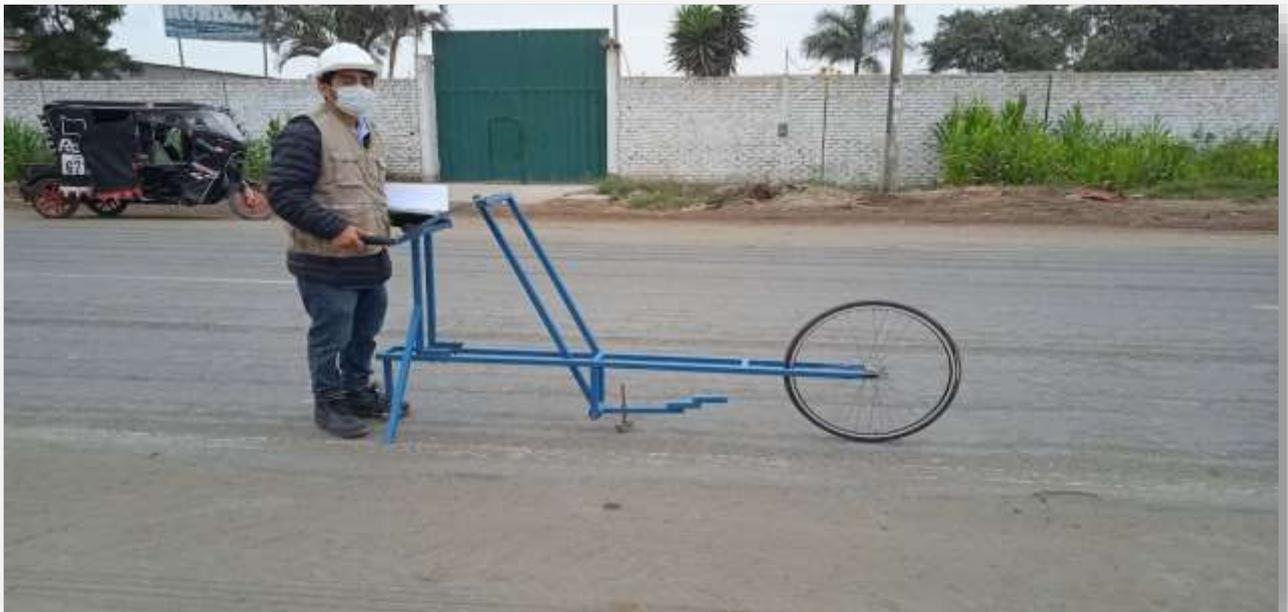
21. Figura Nº 22 : Final del pavimento flexible de la Av. Buenos Aires, Chimbote
